3.4. Problemas típicos encontrados en el sector evaluado

Figura 17. Mapa de vulnerabilidad sísmica estructural del Barrio San Antonio.

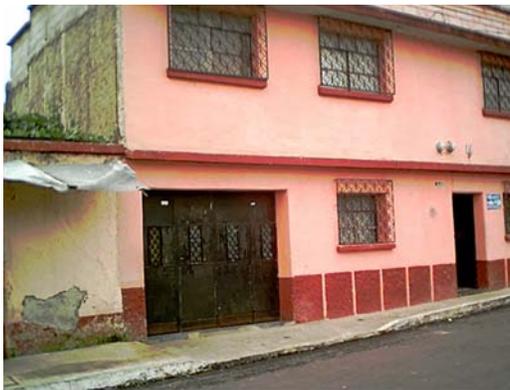
a) ficha 2-6-28-5

a) Ampliaciones peligrosas: debido a la falta de conocimiento y de recursos económicos, algunos propietarios han reforzado sus edificaciones de adobe con columnas para poder soportar un segundo nivel, esto se hace crítico ya que son realizadas por medio de autoconstrucción y por lo consiguiente empirismo, sin tener presente la mala adherencia entre el adobe y el nuevo refuerzo (ver figura 14-a).

Existen 5 edificaciones de adobe que presentan grandes fisuras y pudrimiento de los párales de madera que funcionan como elementos estructurales, para lo cual lo recomendable sería la demolición de dichas edificaciones, siendo estas las analizadas en las fichas de evaluación 2-6-5-15, 2-6-6-9, 2-6-13-1, 2-6-14-9, 2-6-38-9. La mayoría del resto de viviendas de este tipo no presentan mal mantenimiento, pero por ser el adobe un elemento bastante vulnerable para los sismos, se recomienda encamisar los muros si no se esta en la capacidad de rehacer la edificación.

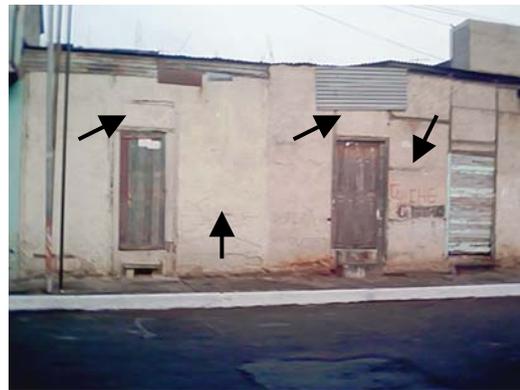
b) ficha 2-6-6-9

b) Mal mantenimiento: algunas edificaciones de adobe no tienen recubrimiento, además se detecta pudrimiento en sus elementos de refuerzo de madera, presentando algunas de ellas grandes fisuras (ver figura 14-b).

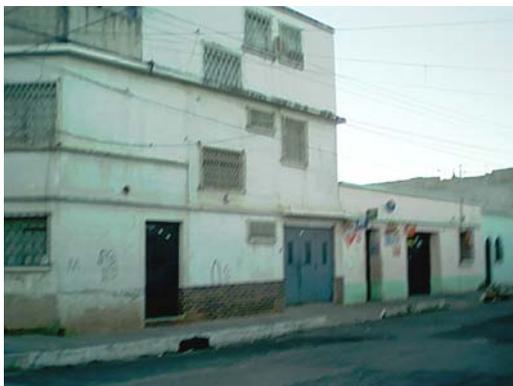
a) ficha 2-6-24-13

b) Alturas excesivas: edificaciones que han sido ampliadas verticalmente, aumentando la carga gravitacional a la cimentación que estaba prevista para un nivel, malos o ningún refuerzo vertical para soportar otros niveles y mal anclaje entre elementos estructurales existentes y nuevos (ver figura 15-a).

Se recomienda hacer una evaluación detallada de este tipo de estructura ya que debido a las diversas formas de configuración a las que pudiesen estar sometidas, se hace necesario proponer una técnica para cada situación.

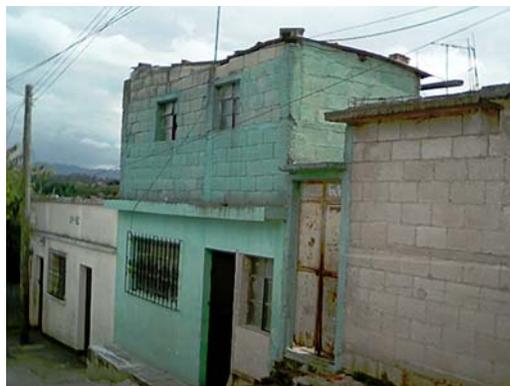
b) ficha 2-6-8-8

c) Malos refuerzos: edificaciones que presentan ausencia de refuerzo tanto vertical como horizontal en ventanas y puertas, las cuales hacen disminuir grandemente la resistencia al esfuerzo cortante de la pared (ver figura 15-b), que además presenta desplome de la pared del segundo nivel.

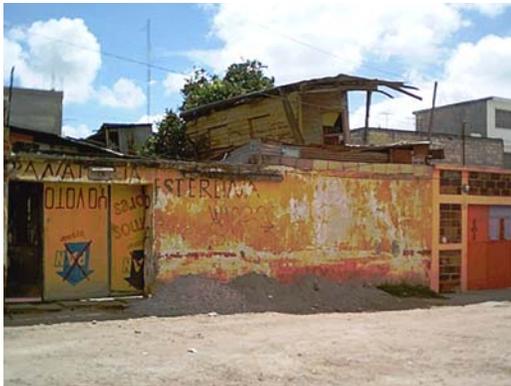
ficha 2-6-32-18

a) Mal mantenimiento: existen estructuras que presentan un alto grado de pudrimiento en sus elementos, se observa que algunas de ellas pueden llegar a colapsar bajo un sismo moderado, y aunque son estructuras livianas pueden ocasionar severas lesiones a sus habitantes, tal como se puede observar en las siguientes ilustraciones.

En este caso se deben de cambiar todos aquellos elementos que presenten pudrimiento, dando mantenimiento periódico a los nuevos, sin embargo la edificación que se mostró en la figura 16 (de lado izquierdo), presenta un peligro inminente por lo que su demolición es necesaria.

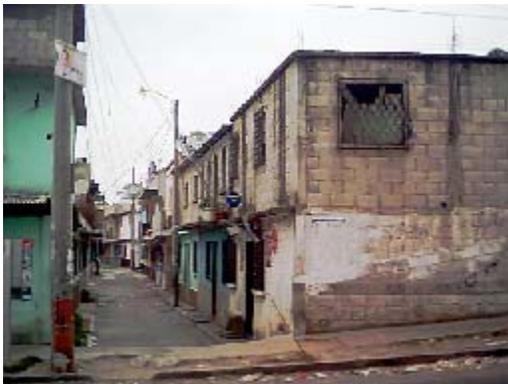
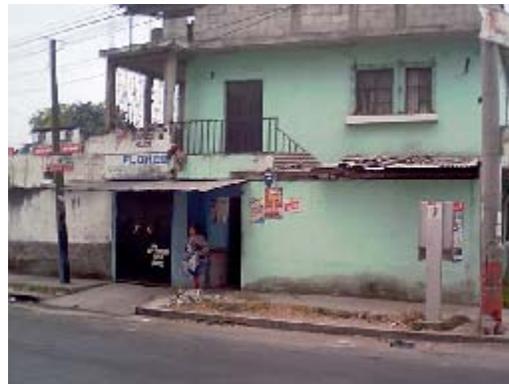
Figuras 18 y 19. Algunas edificaciones en la colonia Noruega.

Con respecto a la colonia Noruega, esta fue creada en el año de 1981 gracias a la ayuda de la iglesia católica Noruega (de ahí su nombre) beneficiando a 74 familias. El proyecto inicial consistió de casas de 1 nivel construidas en lotes de 7x15 metros, distribuidas en tres filas separadas por callejones de 2 metros de ancho (sin acceso a vehículos). Actualmente en esta colonia las casas han sido ampliadas verticalmente teniendo algunas hasta 3 niveles, presentando muchas de ellas técnicas deficientes de construcción, por lo que se recomienda hacer una evaluación detallada para determinar, si fueron reforzadas adecuadamente para soportar los niveles superiores.

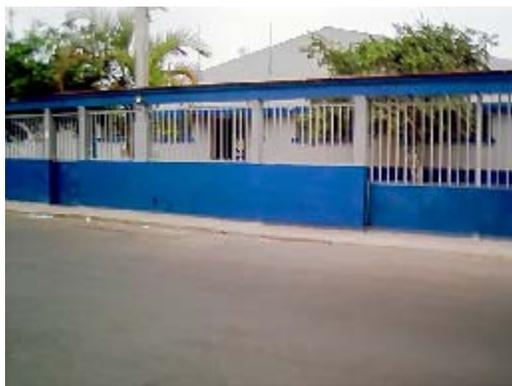
Figura 20. Salón de Jubilados.
ficha 2-6-41-1

El tipo de estructura de estas instalaciones es de marcos de concreto resistente a momento, por lo que su vulnerabilidad es mínima.

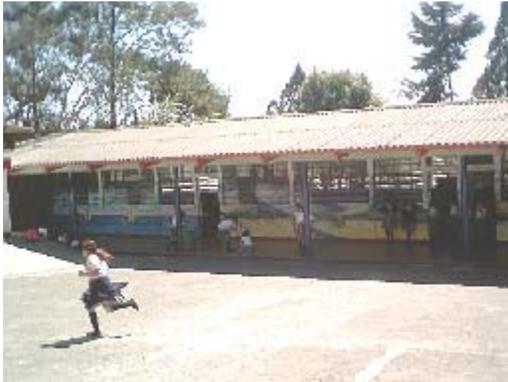
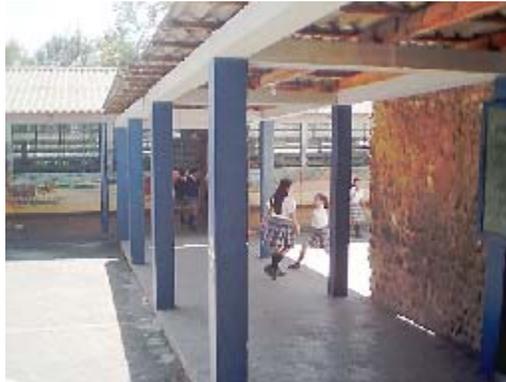
Presenta estructura de mampostería reforzada superior y su vulnerabilidad es mínima. Sus servicios sanitarios y de electricidad se encuentran en buen estado. En cuanto al servicio de agua potable cuenta con 4 tanques con capacidad de 500 y 1000 litros. Las siguientes figuras muestran internamente esta institución.

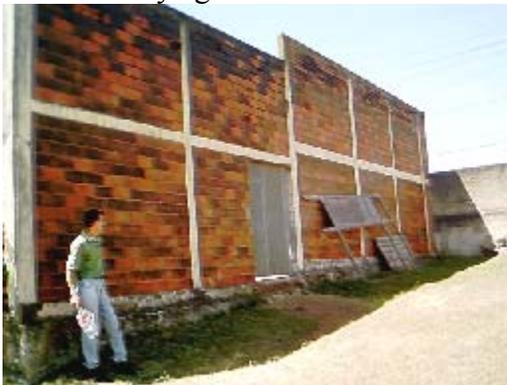
Ficha 2-6-44-1

Se encuentra en la 21 avenida 15-07, con un área aproximada de 6,903.90 metros cuadrados, el tipo de estructura es mampostería media. Esta institución se puede describir en dos partes; la primera compuesta por edificaciones ubicadas al ingreso de la misma, comprendiendo 3 aulas, salón de actos, cocina y bodega, dichas construcciones han sido declaradas “no habitables” por parte de Conred debido a su mal estado, presentando fisuramiento en paredes y reparaciones en las mismas utilizando materiales de mala calidad, así como muros altos desplomados y agrietados; y la segunda parte ubicada en el interior de la institución compuesta por 10 aulas en donde se puede observar que los bloques de mampostería fueron unidos a base de sabieta compuesta de cal y arena amarilla, causa por la cual algunas paredes se han fisurado en las uniones de los blocks. Por los problemas observados se determina que su vulnerabilidad es alta.

Figura 27. Muro alto con desplome y agrietamiento

7. Es de carácter urgente solucionar los problemas en la escuela para párvulo #49 Ulises Rojas, ya que, por el estado de la estructura y la edad de los alumnos, se incrementa la probabilidad de tener mayor número de víctimas en el momento de un sismo.

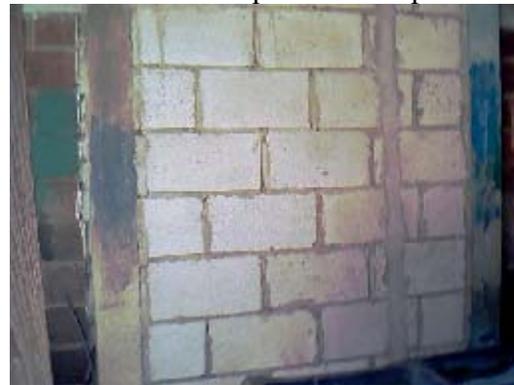
Ficha 2-6-44-1

Figura 28. Mortero pobre para unión de bloques de mampostería

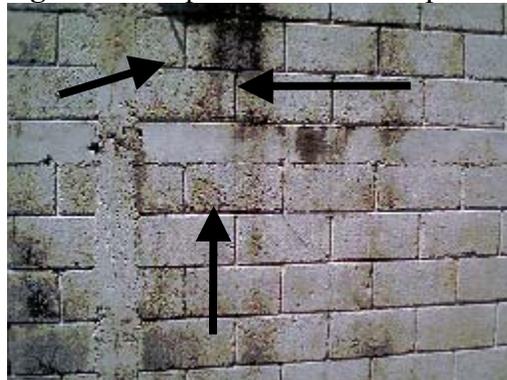
Ficha 2-6-44-1

Figura 29. Tipo de fisura en las paredes.

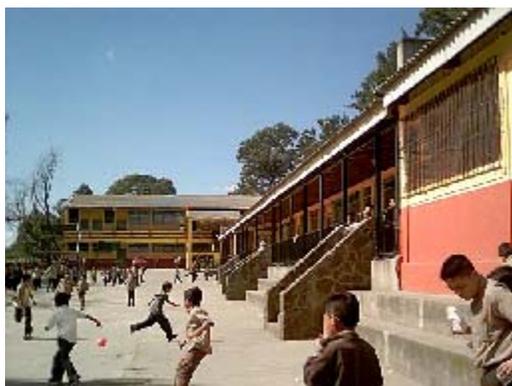
Figura 30. Aulas de un nivel. Ficha 2-6-45-1

Debido al tipo de estructura y su buen mantenimiento su vulnerabilidad es mínima. A continuación se presentan figuras de los dos tipos de edificación presentes en la escuela.

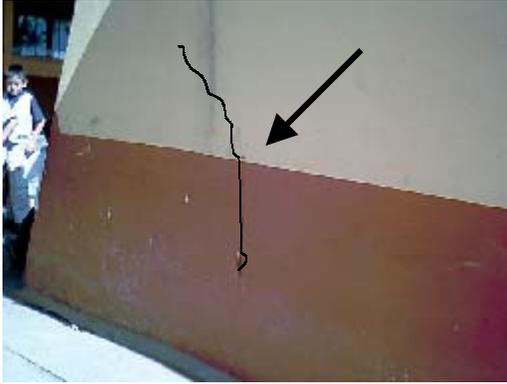
Figura 32. Fisuras en paredes provocadas por raíces de árboles.

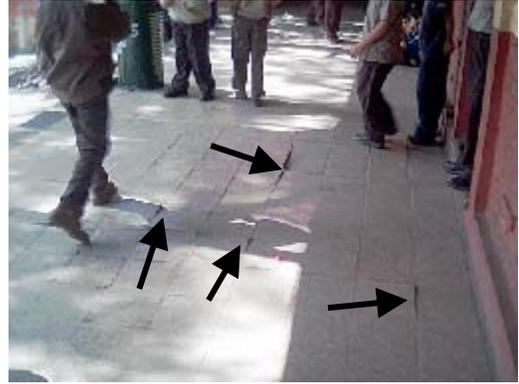
Figura 33. Levantamiento del piso en el corredor por raíces de árboles.
