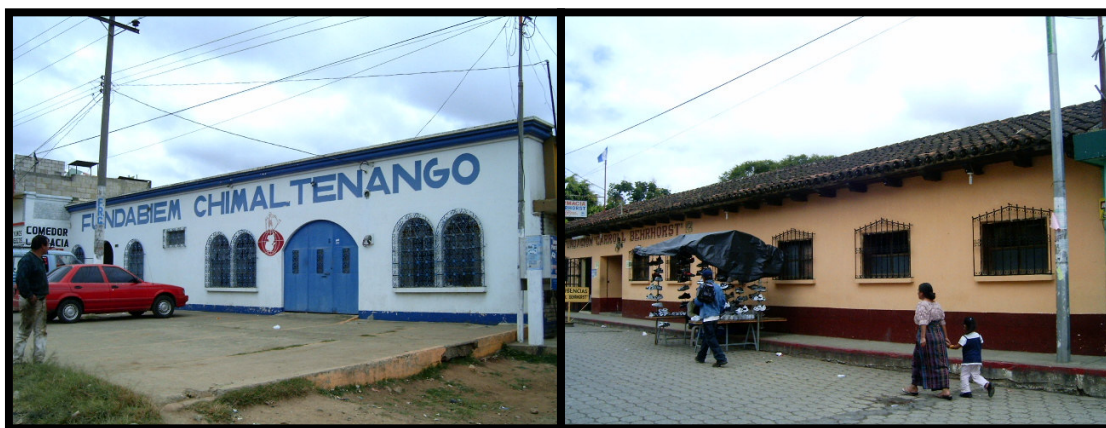
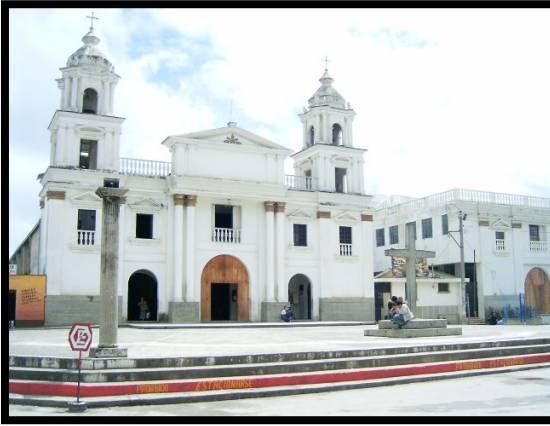
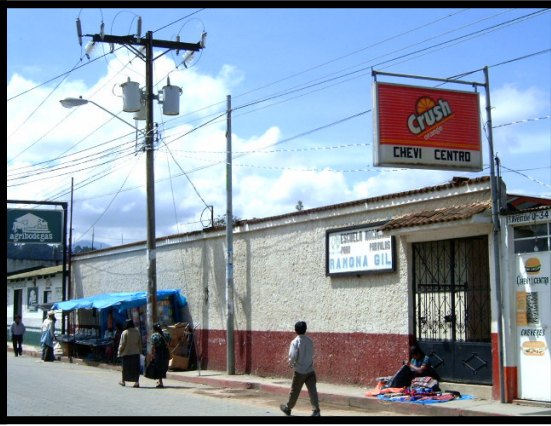
**Figura 11.** Fotografías de estructuras de gran importancia dentro del sector estudiado. a) FUNDABIEM Chimaltenango (evaluación #763), b) Fundación Carrol Behrhorst (evaluación # 63), c) Iglesia Catedral Santa Ana (evaluación # 76), d) Escuela nacional para párvulos Ramona Gil (evaluación # 873).

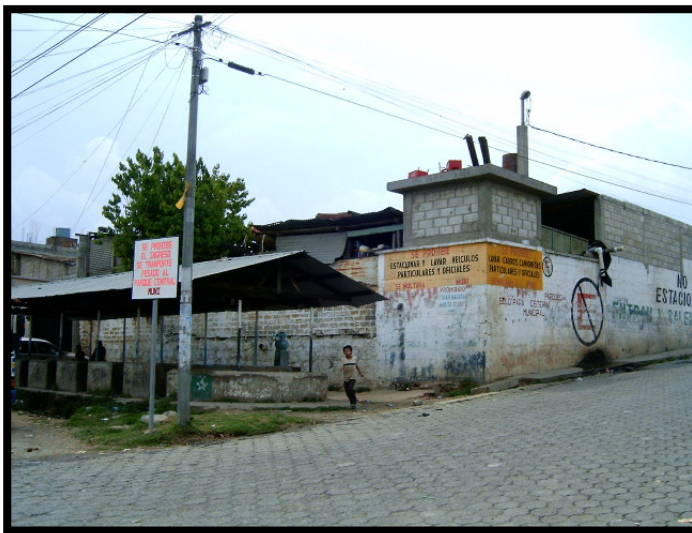
**Figura 13.** Fotografía mostrando un tanque público dentro del sector estudiado.

En la figura 13 se muestra una fotografía de un tanque público, y en la parte trasera se encuentra un pozo de agua dentro del sector estudiado, la cual reparten por medio camión a la población que no cuenta con este servicio, o que tienen un deficiente servicio en sus hogares.

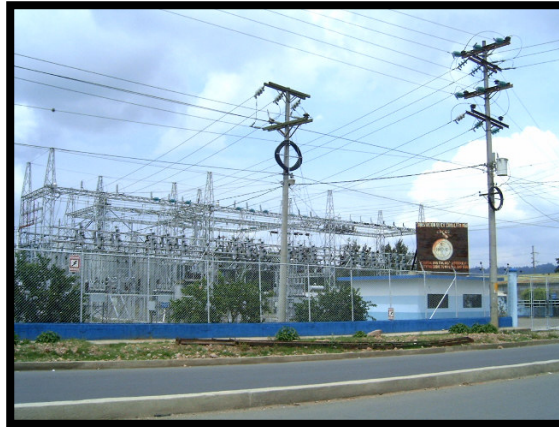
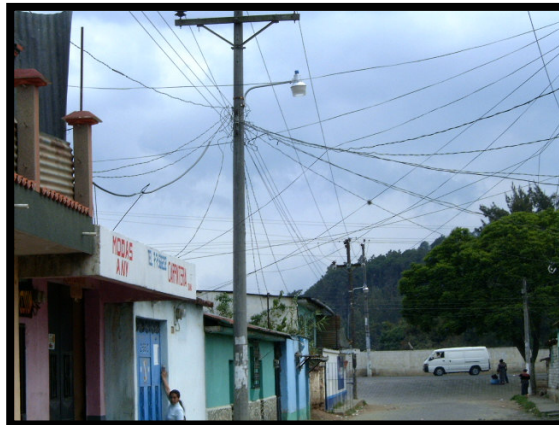
**Figura 14.** Fotografías de subestación y alumbrado público, a) subestación localizada en el camino viejo que conduce a el Tejar, Chimaltenango, b) alumbrado público dentro del sector estudiado.

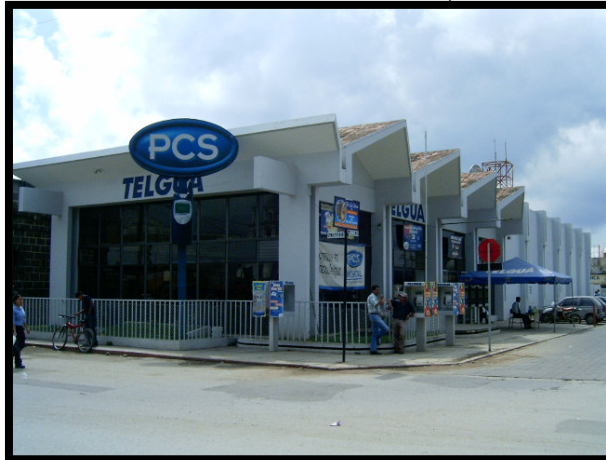
**Figura 15.** Estructura de uso comercial de TELGUA (evaluación # 4).

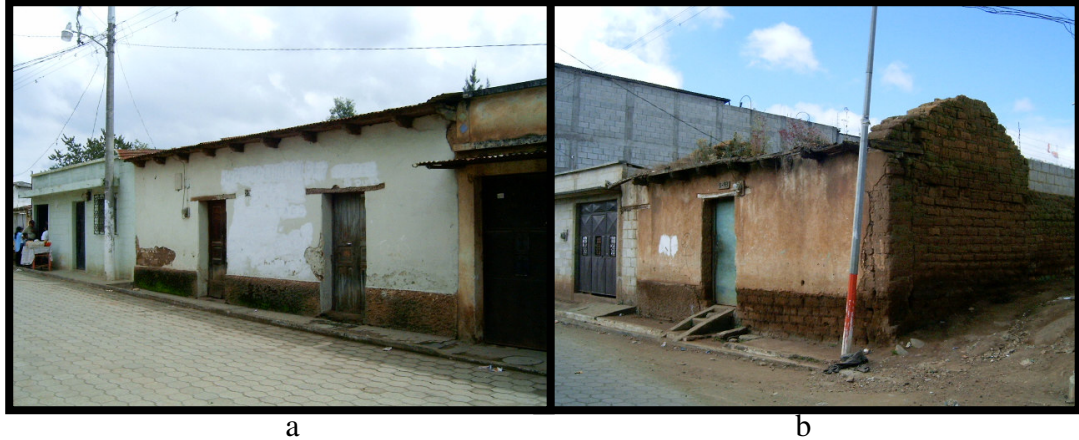
La figura 19 muestra algunos ejemplos de los problemas típicos observados en estructuras de mampostería no reforzada. a) Fotografía donde se observa una estructura de mampostería no reforzada de uso residencial, la que evidencia mal mantenimiento; el adobe se encuentra expuesto a la intemperie, en el techo y sobre las puertas los elementos estructurales de madera ya se encuentran podridos necesitando un reemplazo inmediato (evaluación # 391). b) Fotografía de una estructura de adobe en la que se puede observar que en la parte lateral derecha los muros en mal estado y expuestos a la intemperie se construyó sobre estos con bloque, resaltándose con esto el empirismo (evaluación # 459).

**Figura 19.** Ejemplos de problemas típicos observados en estructuras de mampostería no reforzada.

**a)** protección de los muros: por medio de sobrecimientos altos, estucos impermeables, aleros, etc. que impidan que la lluvia los moje en forma directa.

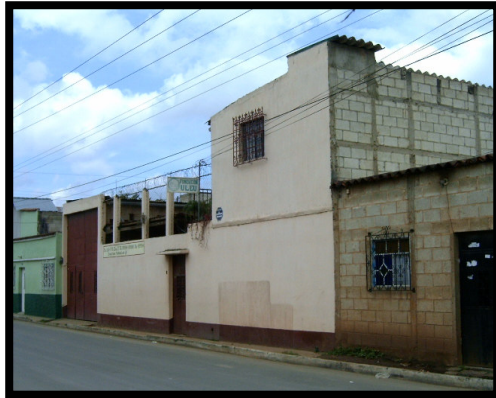
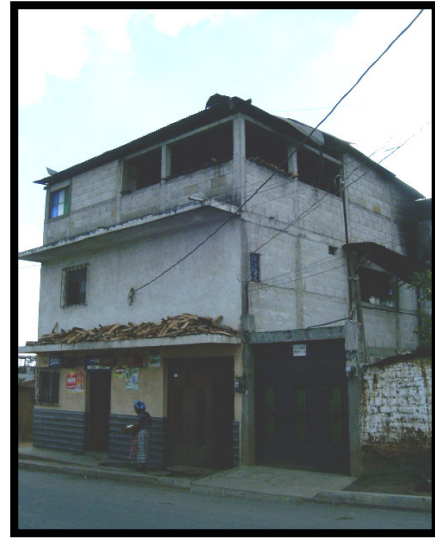
La figura 20 muestra algunos ejemplos de problemas típicos observados en las estructuras de mampostería reforzada entre los que se destacan. a) Fotografía de una estructura de mampostería media la cual muestra cierta irregularidad en planta y empirismo (evaluación # 388). b) En la fotografía se puede observar que sobre la cenefa del primer nivel hay leños de madera, los que son un peligro evidente; también puede señalarse que en la parte lateral izquierda el muro expuesto, el bloque fue pegado con mortero a base de cal, y que las columnas tienen pobre cantidad de cemento (evaluación # 351).

**Figura 20.** Ejemplos de problemas típicos observados en estructuras de mampostería media
