**Determinación de la vulnerabilidad sísmica estructural en un sector de  
las zonas 1, 2, 3 y 4 de la Ciudad de Chimaltenango**

**Ángel Guillermo Texaj López**

**Guatemala, octubre de 2005.**

**TRABAJO DE GRADUACIÓN**

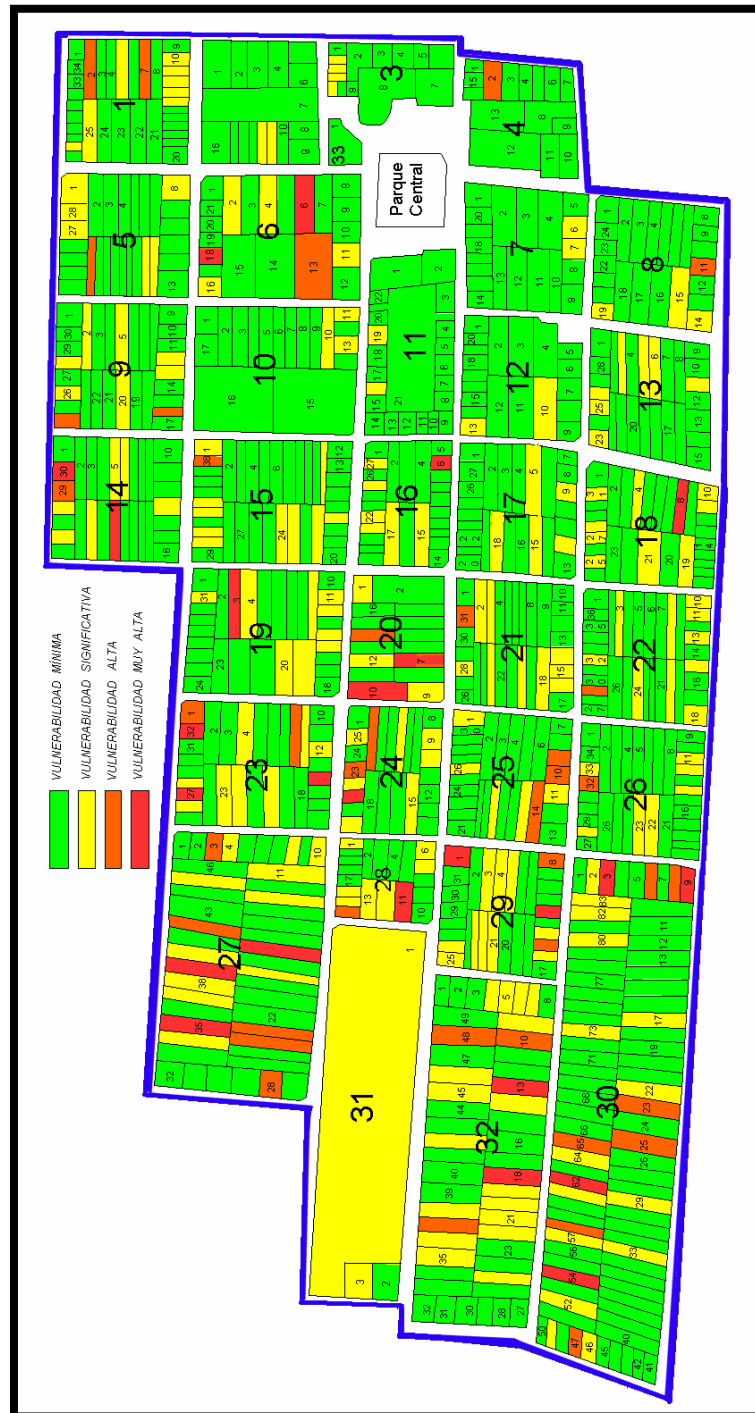
**Figura 18.** Mapa del sector estudiado que ilustra el grado de vulnerabilidad estructural de cada lote evaluado, ante fenómenos sísmicos que presenten aceleraciones del suelo iguales o mayores a 0.3g en la componente horizontal.

La figura 18 ilustra un mapa en el que se identificó con un color cada lote del sector evaluado, según su grado de vulnerabilidad estructural de acuerdo a los resultados obtenidos de la calificación final del método ATC-21, y con el criterio utilizado en la tabla VIII. Su propósito es facilitar la identificación de las estructuras más vulnerables para poder desarrollar y priorizar planes de mitigación.

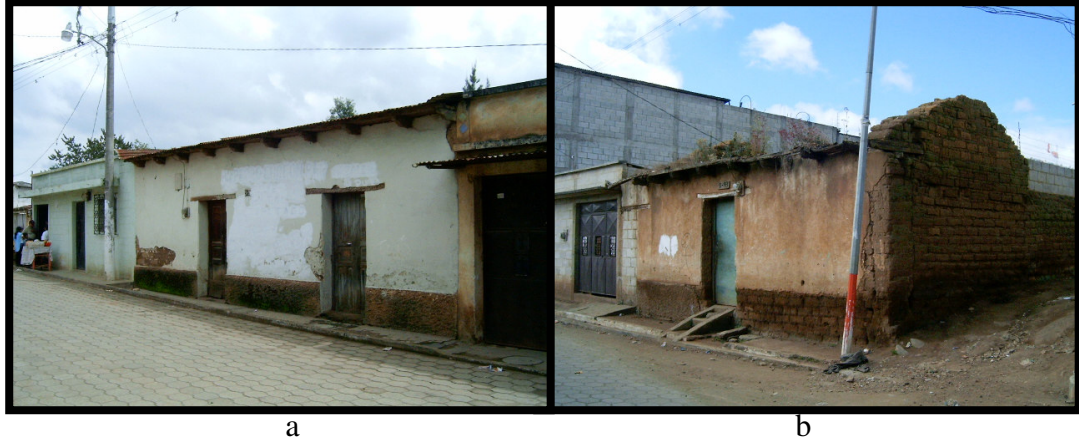
**Figura 19.** Ejemplos de problemas típicos observados en estructuras de mampostería no reforzada.

La figura 19 muestra algunos ejemplos de los problemas típicos observados en estructuras de mampostería no reforzada. a) Fotografía donde se observa una estructura de mampostería no reforzada de uso residencial, la que evidencia mal mantenimiento; el adobe se encuentra expuesto a la intemperie, en el techo y sobre las puertas los elementos estructurales de madera ya se encuentran podridos necesitando un reemplazo inmediato (evaluación # 391). b) Fotografía de una estructura de adobe en la que se puede observar que en la parte lateral derecha los muros en mal estado y expuestos a la intemperie se construyó sobre estos con bloque, resaltándose con esto el empirismo (evaluación # 459).

**a)** protección de los muros: por medio de sobrecimientos altos, estucos impermeables, aleros, etc. que impidan que la lluvia los moje en forma directa.

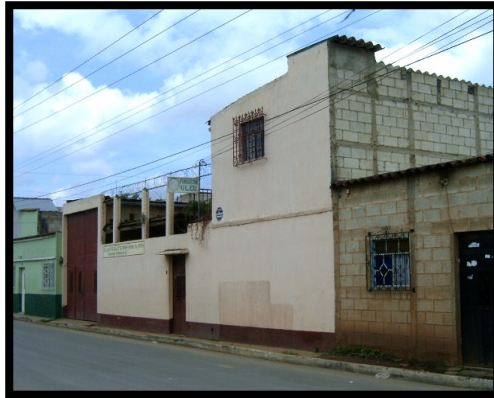
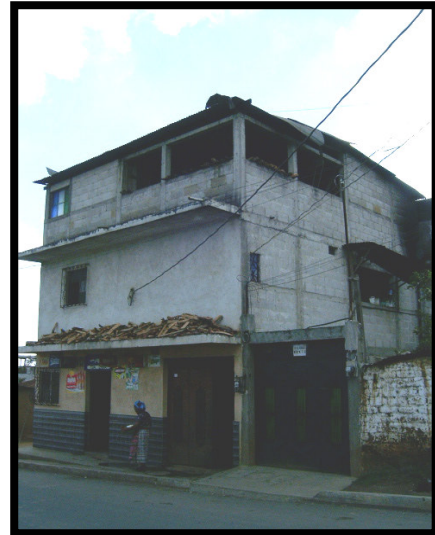
**Figura 20.** Ejemplos de problemas típicos observados en estructuras de mampostería media

La figura 20 muestra algunos ejemplos de problemas típicos observados en las estructuras de mampostería reforzada entre los que se destacan. a) Fotografía de una estructura de mampostería media la cual muestra cierta irregularidad en planta y empirismo (evaluación # 388). b) En la fotografía se puede observar que sobre la cenefa del primer nivel hay leños de madera, los que son un peligro evidente; también puede señalarse que en la parte lateral izquierda el muro expuesto, el bloque fue pegado con mortero a base de cal, y que las columnas tienen pobre cantidad de cemento (evaluación # 351).

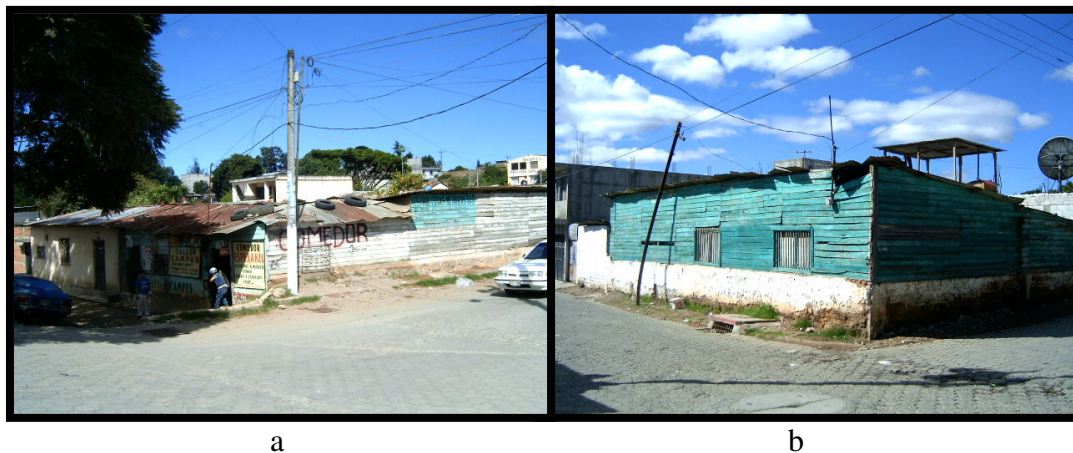
**Figura 21.** Ejemplos de problemas típicos observados en estructuras de madera.

Por lo general el problema más evidente es el deterioro de la mayoría de las estructuras por la falta de mantenimiento y tratamiento contra insectos y microorganismos, al grado de deshacerse al tacto, pues algunas sobrepasan los 15 años de cumplir sus funciones estructurales.

La figura 21 muestra ejemplos de algunos de los problemas en estructuras de madera. a) Fotografía mostrando una estructura de madera de uso residencial-comercial la que presenta el problema de que la madera se encuentra podrida y ya carcomida por los insectos, además de presentar riesgo en el techo por objetos colocados en el, los que en cualquier momento podrían deslizarse (evaluación # 511). b) Fotografía de otra estructura de madera de uso residencial la que presenta los mismos problemas presentados en el inciso a, y además se puede observar que la acometida del servicio eléctrico esta por caerse lo que podría provocar un peligro inminente de incendio (evaluación # 484).

Por el deteriorado estado en que se encuentran, lo más recomendable es el reemplazo total de los elementos estructurales, y superficiales. Someter estos elementos previamente a tratamientos para que su calidad, duración, comportamiento y desempeño sean lo más óptimos posibles. Dar mantenimiento posteriormente a la estructura en general, para prolongar sus funciones designadas.
