GERENCIA DE GESTIÓN PARA LA REDUCCIÓN DEL RIESGO

SISTEMAS DE ALERTA TEMPRANA

## **ESTADO ACTUAL DE LOS SISTEMAS DE ALERTA TEMPRANA DE LA COSTA SUR**

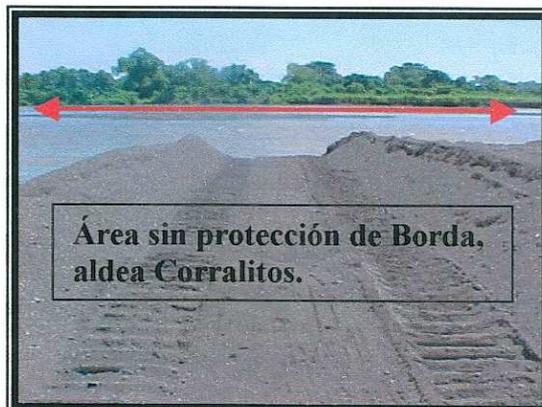
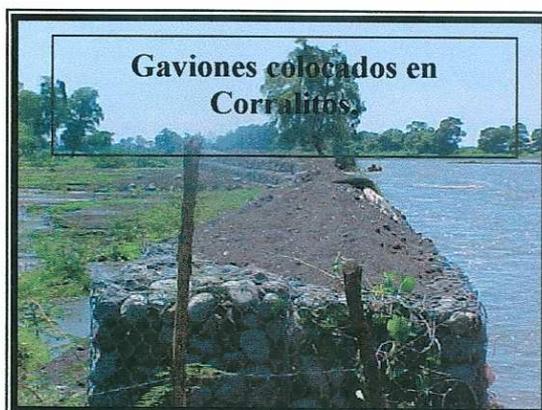
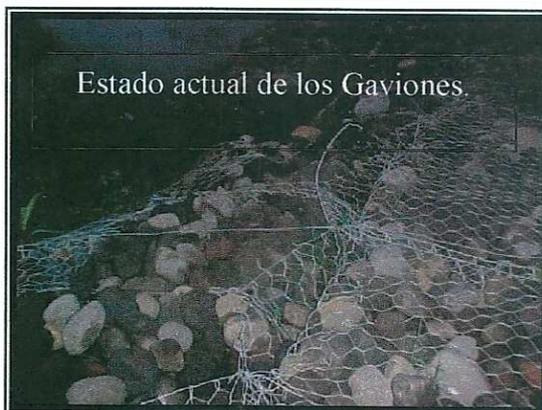
**Cuenca Achíguate:** El cauce del río se ha mantenido estable con las primeras lluvias que se han presentado en la zona, es posible que al incrementarse la precipitación se puedan dar problemas en la aldea de Corralitos, ya que en esta zona es donde se han producido desbordamientos del río, esto debido a que la borda construida en el lugar no se terminó y el material usado para la misma no tiene la capacidad de mantener la estructura de la misma, a la vez debido a que esta construida de arena tiende a socavar y destruirse rápidamente, razón por la cual se estima que pueda haber inundación en el área.

Otra de las posibles situaciones que se pueden dar son los lahares del Volcán de Fuego, ya que debido a la actividad que se ha tenido del mismo, se ha acumulado material en Barranca Honda y Las Lajitas, por lo que se tiene que tomar en cuenta este factor, el cual puede afectar a varias comunidades asentadas en las faldas del volcán de Fuego.

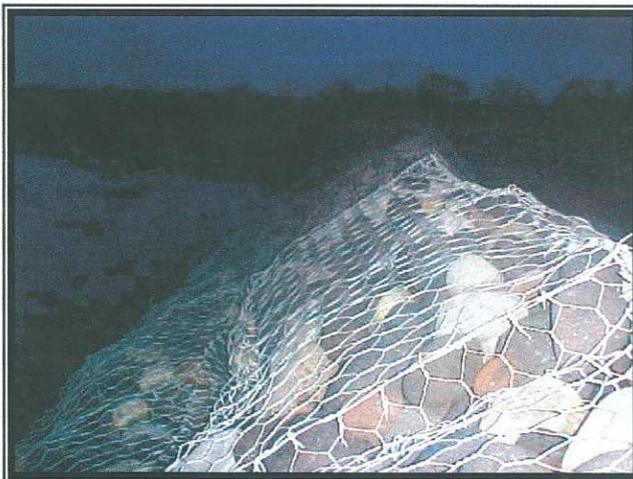
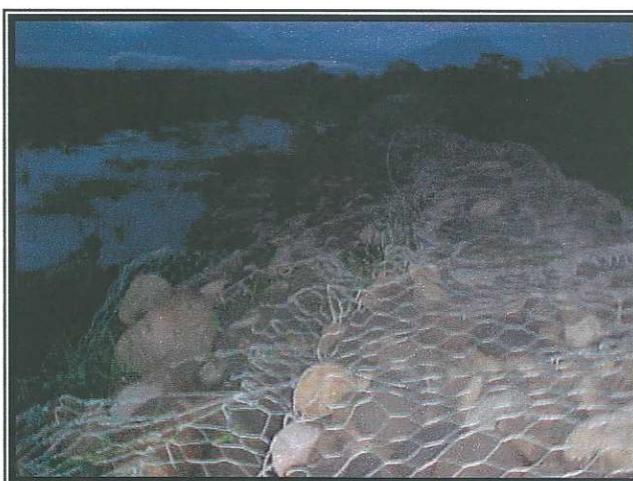
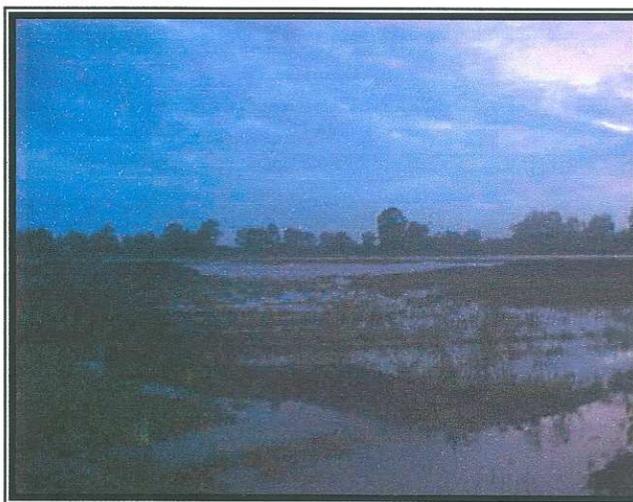
El día 30 de Mayo del presente se realizó un recorrido por la borda de aldea Corralitos, que es, como se menciona anteriormente el punto donde se desborda el río Achíguate, se pudo apreciar que los gaviones que se habían colocado como protección, están vencidos hacia el lado interno del cauce del río Achíguate. Además la colocación de los gaviones no fue bien diseñada, ya que cumple la función de protección, igualmente se pudo observar que la borda que se construyo el año pasado ya no existe y en vez de eso hay una pequeña borda de arena la cual no aguantara. En este lugar se espera que el río desborde debido a la falta de protección lo cual causaría inundación en varias comunidades, ya esta corre por quineles y por las parcelas, afectando de mayor en el Oasis, ya que se reúne con el río Limón.

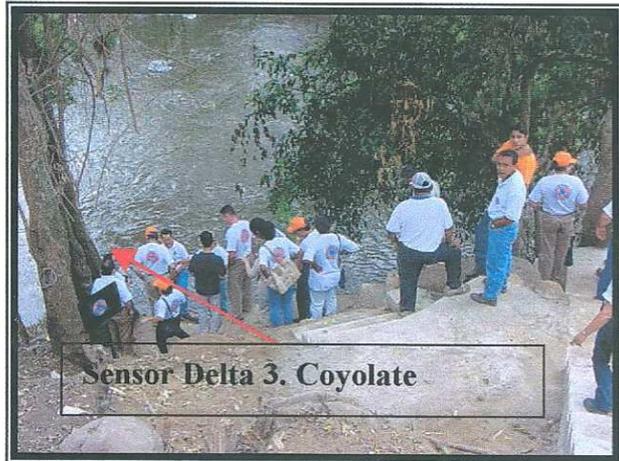
**Cuenca Coyolate:** El sistema se ha mantenido operando normalmente, a excepción de Delta 6 que monitorea el río Cristóbal uno de los afluentes del Coyolate; esto debido a que la base y el sensor del río se encuentran en una empresa de seguridad llamada Seguridad Safari, donde el personal es rotativo y no se cumplen las instrucciones para dar el reporte diario. Respecto al sensor de Delta 3, ya se encuentra nuevamente el sensor conectado por lo cual ya se puede tener información del nivel del río Coyolate.

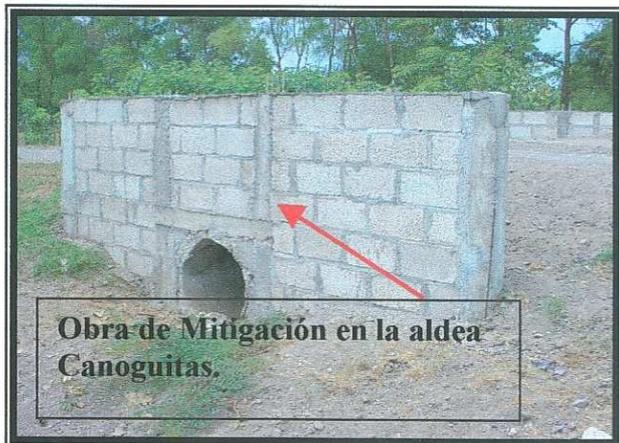
El problema que se puede presentar por desbordamiento se encuentra en la aldea Monte León, ya que en la misma no existe borda en un tramo aproximado de 300mts. por lo que al

desbordarse, el agua llegaría hasta la aldea Canoguitas. El otro punto débil que se encuentra en la cuenca es la borda de Santo Domingo Los Cocos, pero recientemente con la colaboración de varias fincas se logró rehacer la borda con maquinaria pesada, gracias a este esfuerzo se protegerán alrededor de 8 comunidades que salían afectadas.

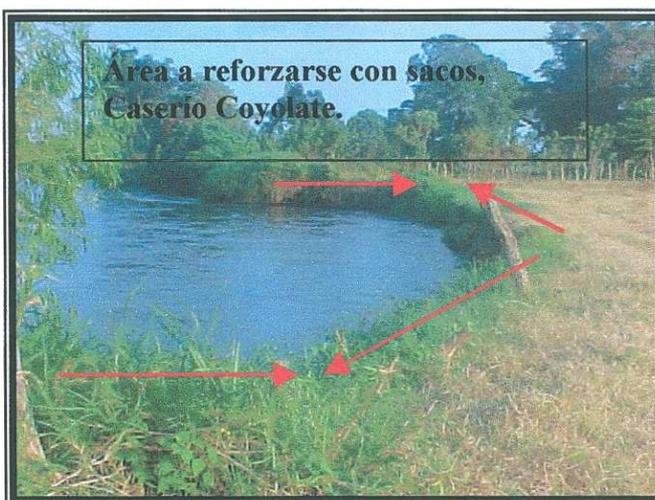
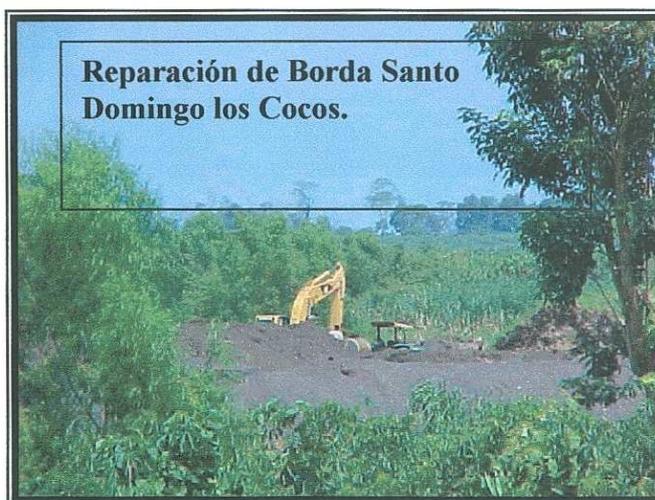
En la aldea Caserío Coyolate se encuentra un tramo de borda sin protección, el cual se empezara a trabajar con sacos para evitar la

inundación del lugar, se apoyo a dicha comunidad con 2,000 sacos los cuales tienen que estar colocados a más tardar a finales de Mayo del presente.
