Estudio de caso No. 2

Protección para casos de inundaciones del centro de salud Dr. Amadeo Aizprua de Chone, Ecuador

Estudio de caso No. 3

Inundaciones en el hospital Tomás Casas Casajús, Ciudad Cortés, Costa Rica

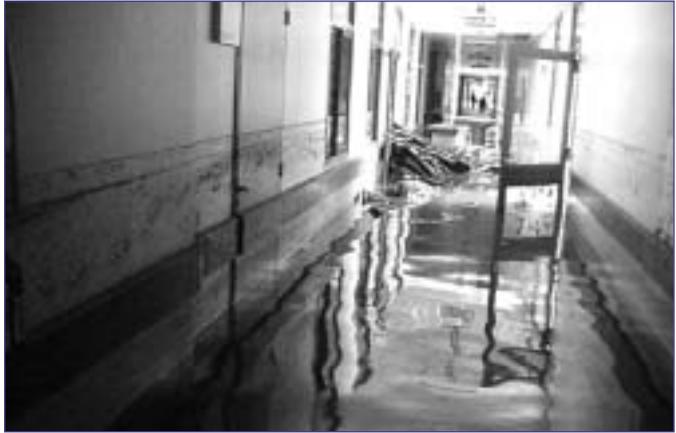
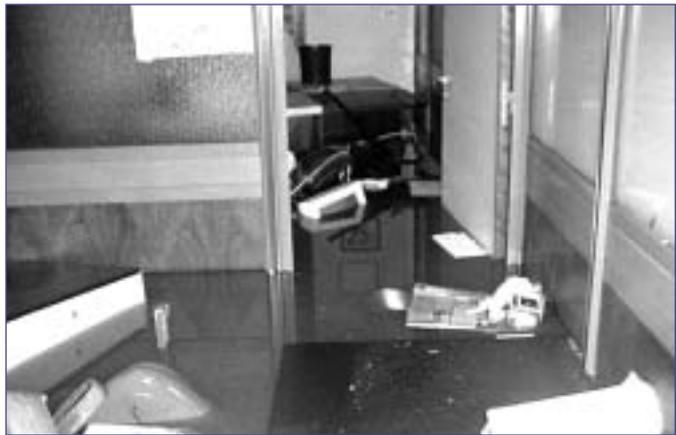
de comando, dos aparatos de rayos X, el equipamiento del servicio de esterilización y otros correspondientes a consultorios y laboratorios, que permanecieron bajo el agua, afectándose considerablemente. También resultó significativa la pérdida del equipamiento de cómputo con la información almacenada, así como la bibliografía de consulta del personal médico y numerosas historias clínicas de los pacientes.

Las pérdidas en instrumental y equipamiento de diagnóstico y de laboratorio, equipamiento informático, mobiliario, enseres, equipos varios, colchones y camillas ascendieron a dos millones de dólares, aproximadamente, incluido el tomógrafo axial computarizado, que quedó inutilizado y cuyo valor es de 1 millón de dólares. A esto se

Fotos 53 y 54. Hospital Dr. Orlando Alassia. Argentina, 2003.

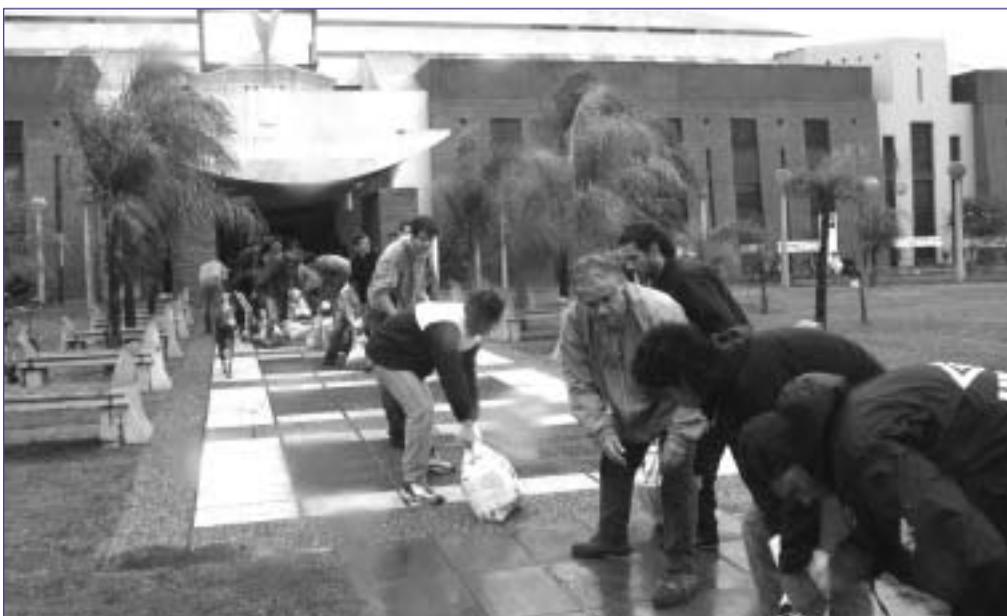
Foto 55. Hospital Dr. Orlando Alassia. Argentina, 2003.

- rehabilitación del sistema eléctrico del hospital: tableros eléctricos y tableros generales en la sala de máquinas, hasta que se pudo volver a tomar energía de la red externa;
- reparación de los dos grupos electrógenos y recambio del comando inteligente;
- recuperación del sistema de bombeo;

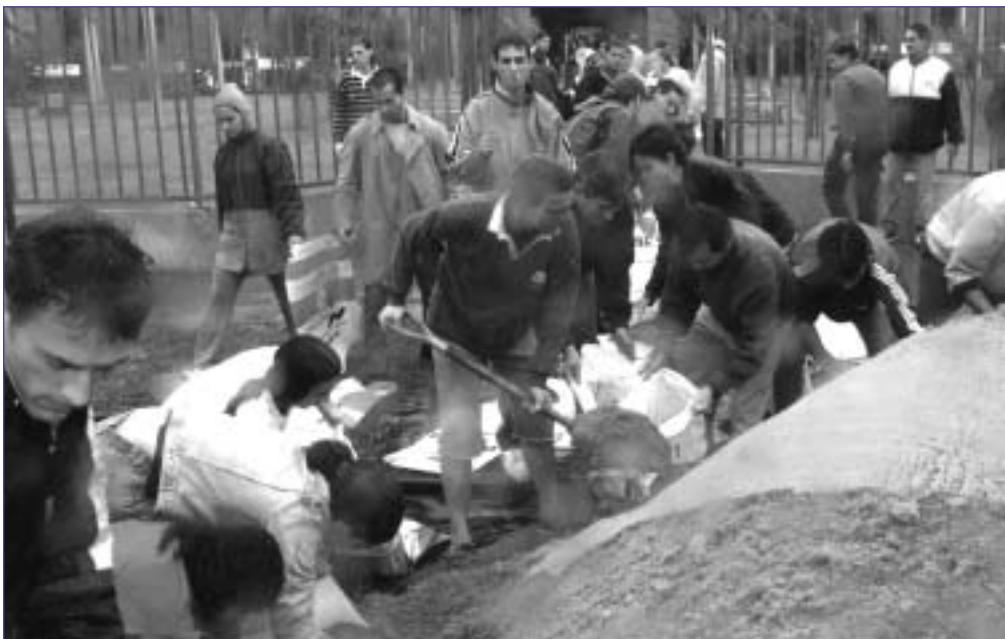
Foto 56. Hospital Dr. Orlando Alassia. Argentina, 2003.

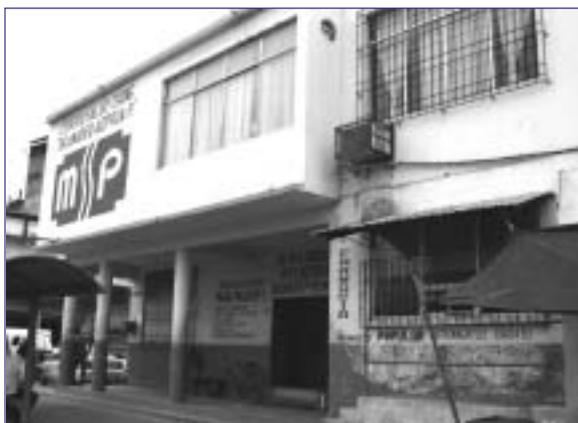
Foto 57. Centro de salud Dr. Amadeo Aizprua. Chone, Ecuador.

Las inundaciones causaban el ingreso de agua, alcanzando en algunas ocasiones hasta 0,80 m de altura. Los daños en la infraestructura, muchas veces importantes, se presentaban con mayor frecuencia en las instalaciones sanitarias y eléctricas, deterioro de revestimientos y pisos, afectación de equipos, destrucción de insumos en bodegas y farmacias, pérdidas de documentación, además del desborde de aguas servidas, con el consecuente incremento de vectores y roedores.

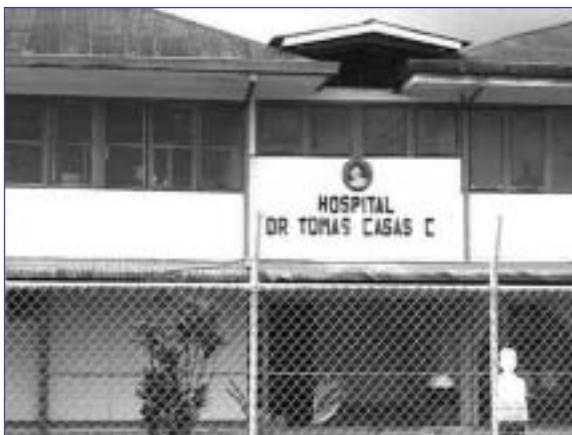
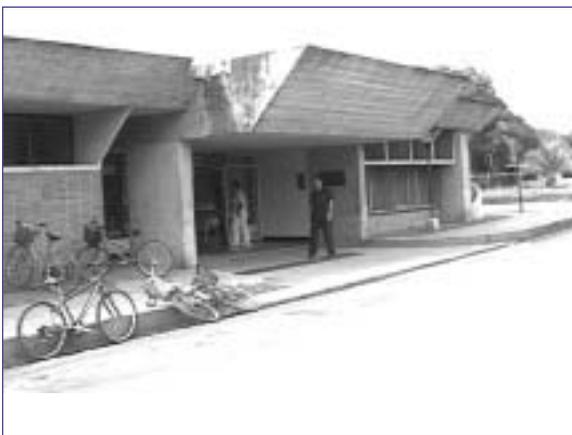
Fotos 60 y 61. Hospital Tomás Casas, Costa Rica.

Las frecuentes inundaciones en la zona siempre afectaron al hospital Tomás Casas. Se estima que este hospital pierde entre US\$ 20.000 y US\$ 25.000 cada vez que se inunda. Este monto no incluye los costos de traslado de bienes al salón multiuso, los costos de restauración del edificio, ni los costos derivados de los traslados de pacientes, como tampoco el costo social y de oportunidad que se presenta por la alteración en la prestación de servicios de salud, que no han sido cuantificados.

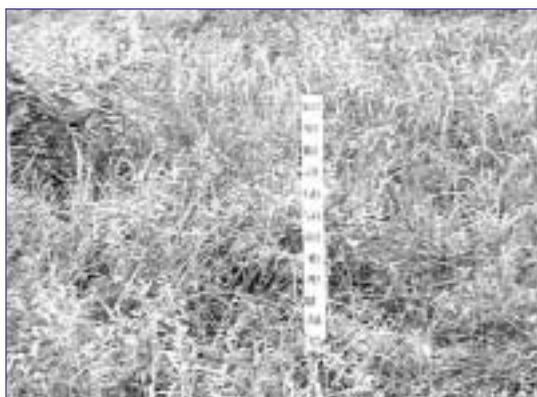
Foto 62. Sistema de alerta temprana implementado junto al hospital.

Como medida de prevención se han instalado sistemas de alerta temprana, tanto en la ciudad como en el hospital, y es así como, a 50 m del establecimiento, se han colocado sencillas marcas que permiten vigilar la evolución de las aguas en el cauce de un brazo del río. Estas marcas tienen un numeral de 0 a 100, al que va llegando el nivel del agua; se define que en 10 se encuentran en alerta verde, en 20 están en alerta amarilla y en 30 la alerta es roja, y por lo tanto se inicia la evacuación.
