## EVALUACIÓN DE LA VULNERABILIDAD FÍSICO ESTRUCTURAL DE EDIFICIOS DE USO PÚBLICO EN EL MUNICIPIO DE TACANÁ, SAN MARCOS

Presentada por Angela María Orellana López  
al conferírsele el Título de Arquitecta  
en el Grado Académico de Licenciatura

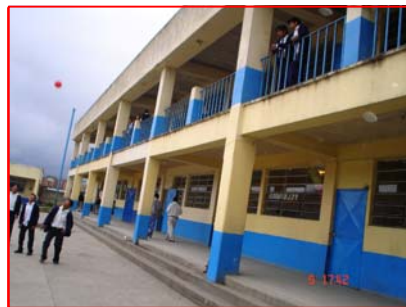
**FOTOGRAFIA 1**  
Barranda de metal en buen estado, se observa estructura del edificio en buen estado, así como los caminamientos, puertas y gradas.

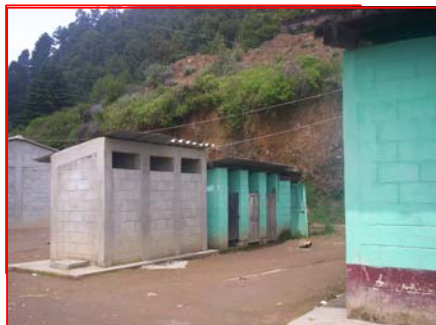
FOTOGRAFIA 1  
Letrinas en mal estado

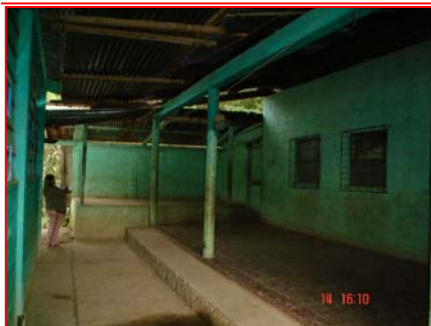
**FOTOGRAFIA 1**  
Se observan instalaciones eléctricas expuestas, láminas en mal estado y deterioro en la pintura de los muros.

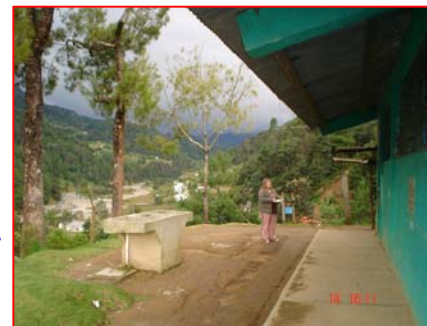
**FOTOGRAFIA 2**  
Plta de la escuela, hace falta tratamiento en caminamientos.

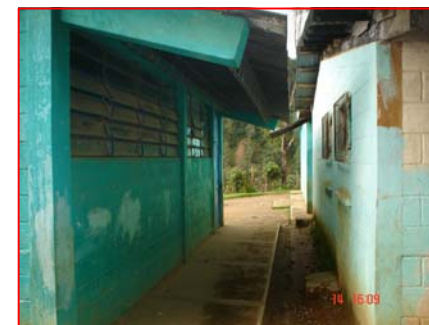
**FOTOGRAFIA 3**  
Deterioro en estructura portante de techo, así como en las láminas de la cubierta.

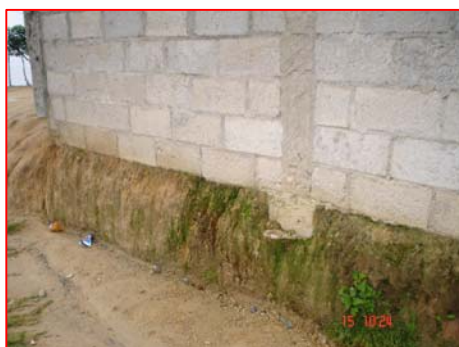
FOTOGRAFIA 4  
Muro lateral de módulo de aulas de la escuela, con  
deterioro en cimiento, el cual se encuentra expuesto  
con signos de humedad.

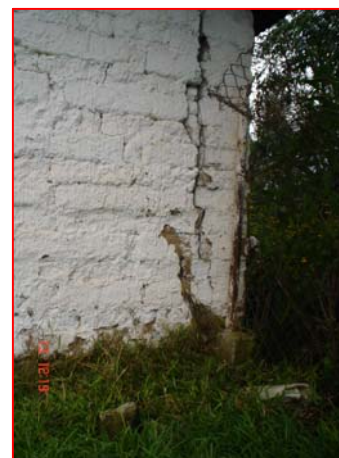
FOTOGRAFIA 1  
Grieta estructural en muro de adobe.

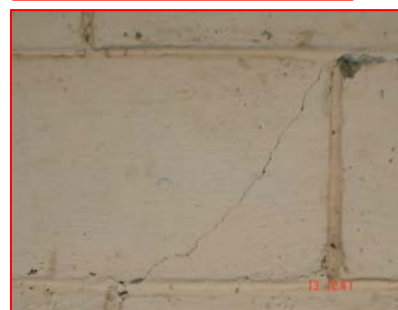
FOTOGRAFIA 2  
Grieta estructural en muro de block.

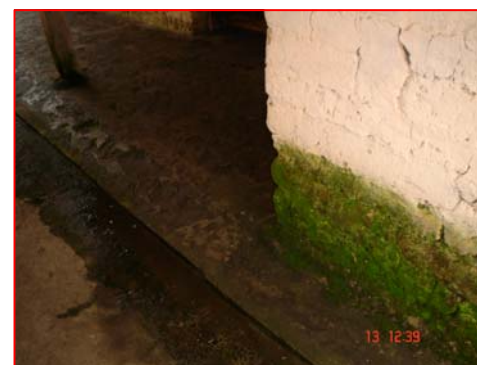
FOTOGRAFIA 3  
Humedad y filtración de agua proveniente del suelo.

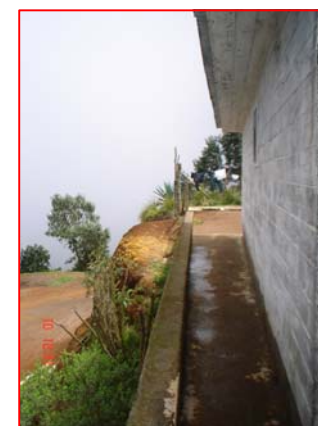
FOTOGRAFIA 4  
Corte del terreno sin tratamiento.

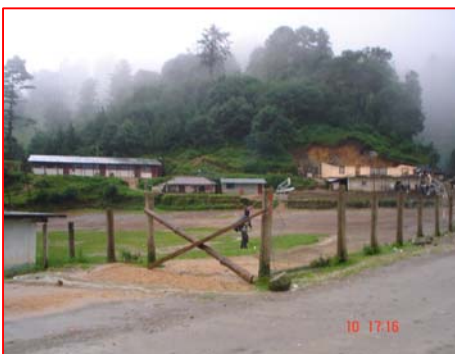
**FOTOGRAFÍA 3**  
Vista de Cerro aledaño a Escuela y Salón de Usos Múltiples destruido por un deslizamiento durante la Tormenta Stan en el 2005, Cancha Deportiva y calle de acceso al poblado.

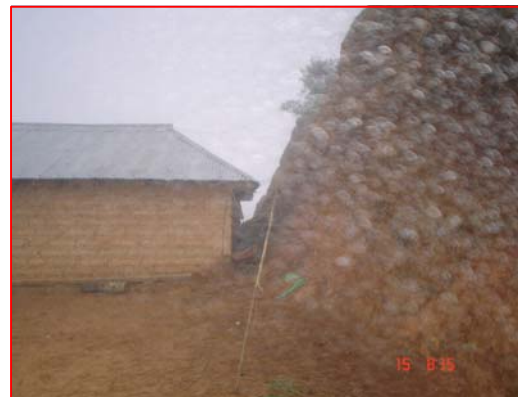
FOTOGRAFÍA 3  
Corte del terreno, aledaño a cocina de Escuela, sin tratamiento.

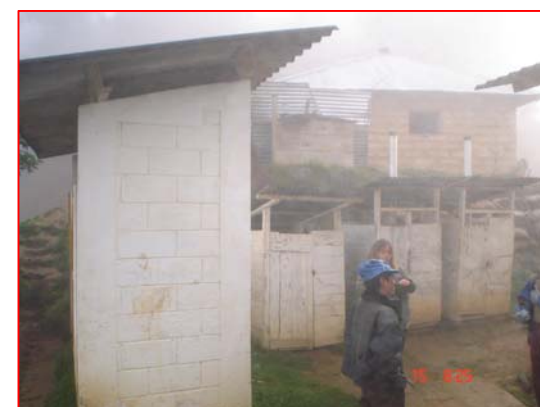
FOTOGRAFIA 2  
Letrinas en mal estado.

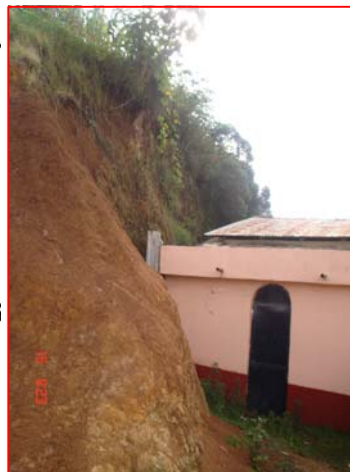
FOTOGRAFÍA 2  
Corte del Terreno, sin tratamiento, aledaño a Iglesia Católica.

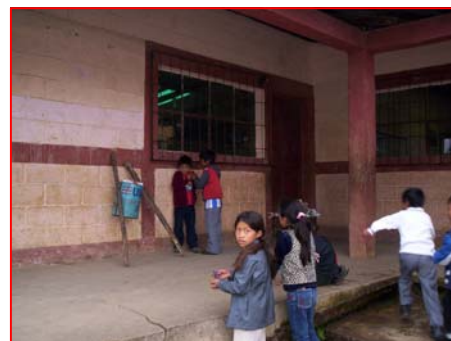
FOTOGRAFIA 1  
Estudiantes durante su tiempo de recreo, se observa grieta en la losa del piso.

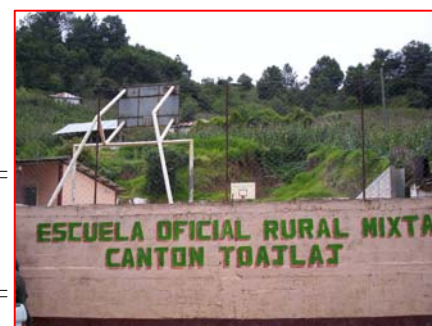
FOTOGRAFIA 3  
Frente de la escuela, se observa deslizamiento que ocurrió durante la Tormenta Stan en el año 2005, atrás de la Cancha Deportiva.

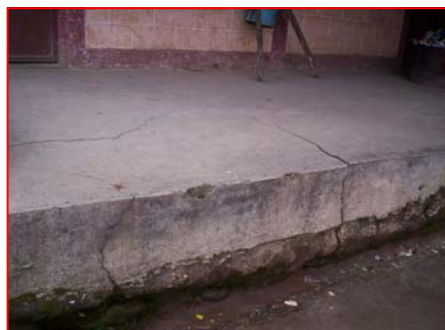
FOTOGRAFIA 1  
Grietas en fundición de piso.

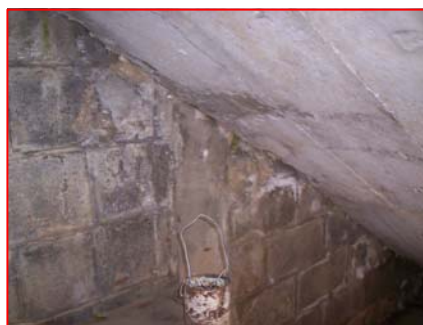
FOTOGRAFIA 2  
Humedad y salitre en muro  
debajo del módulo de  
gradas.

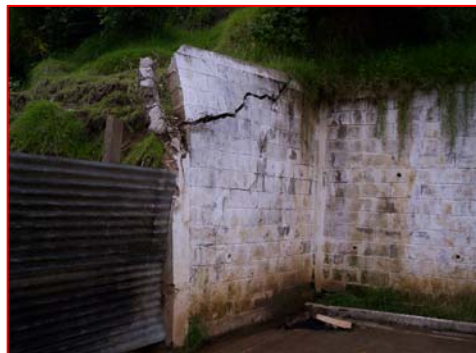
FOTOGRAFIA 1  
Muro colapsado, aledaño a cancha deportiva de la Escuela.

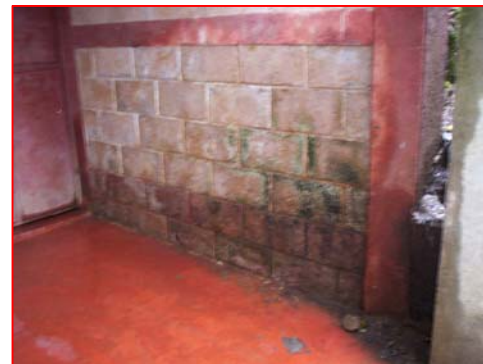
FOTOGRAFIA 3  
Muro deteriorado, con humedad y hongo.

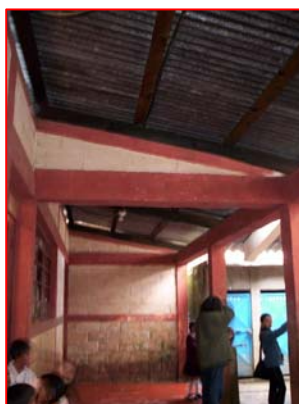
FOTOGRAFIA 4  
Vista de cubierta de láminas, las cuales se encuentran deterioradas y con goteras.

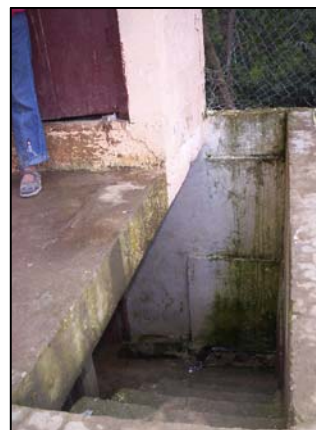
**FOTOGRAFIA 1**  
Humedad y deterioro en  
módulo de letrinas.

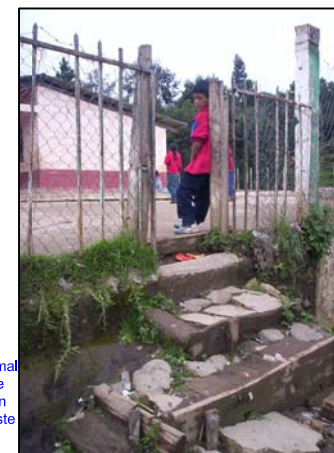
**FOTOGRAFIA 2**  
Ingreso a la escuela, en mal  
estado, deben construirse  
gradas, las cuales pueden  
ser de piedra, ya que existe  
un río cercano.

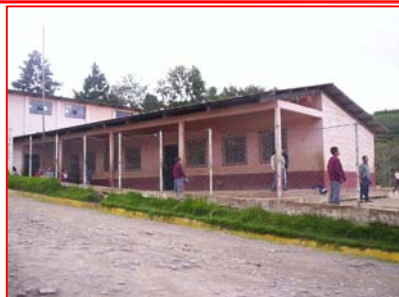
FOTOGRAFIA 1  
Frente de Módulo de  
Aula aledaño a cancha  
Deportiva, circulación  
de malla en mal estado.

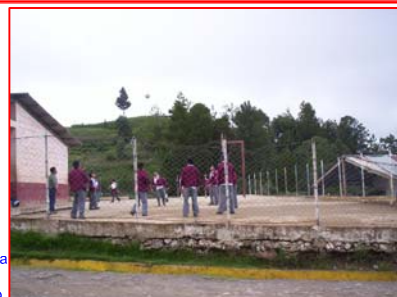
FOTOGRAFIA 2  
Cancha  
Deportiva de la  
Escuela, en la  
parte posterior,  
se observa un  
corte del terreno,  
de más de 10.00  
mts. de altura,  
sin tratamiento.

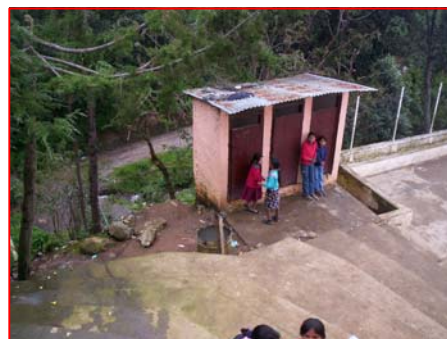
FOTOGRAFIA 5  
Módulo de Gradas y  
Letrinas en muy mal  
estado. Abajo se  
observa la  
carretera que está  
a una diferencia  
de nivel de más de  
10.00 mts.

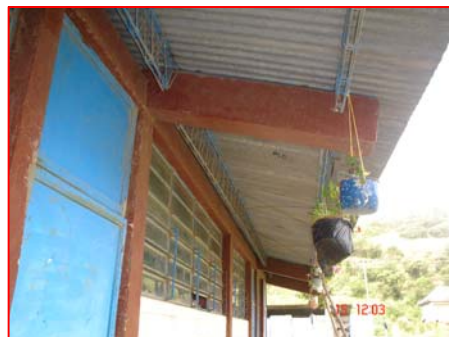
FOTOGRAFIA 1  
Estructura portante de cubierta, la cual necesita mantenimiento. Ventanería deteriorada, necesita reposición de algunos vidrios.

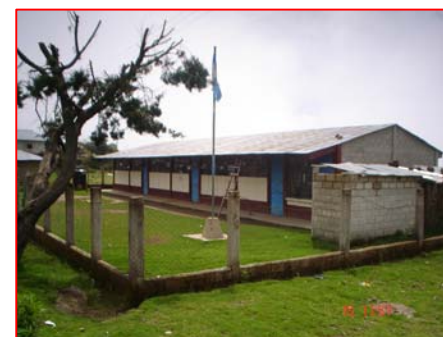
FOTOGRAFIA 3  
Vista de la escuela, la cual posee circulación de malla, la cual necesita mantenimiento.

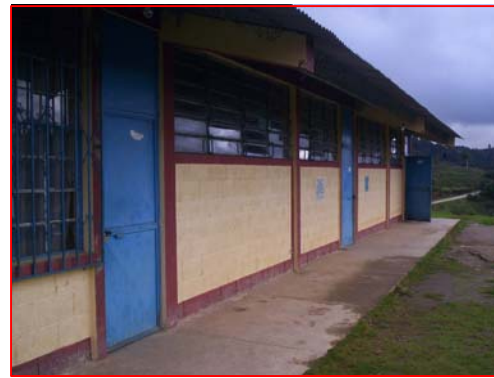
FOTOGRAFIA 2  
Estructura portante de  
cubierta en buen estado, se  
deben reemplazar algunas  
láminas que están  
deterioradas. Muros,  
ventanas y puertas en buen  
estado.

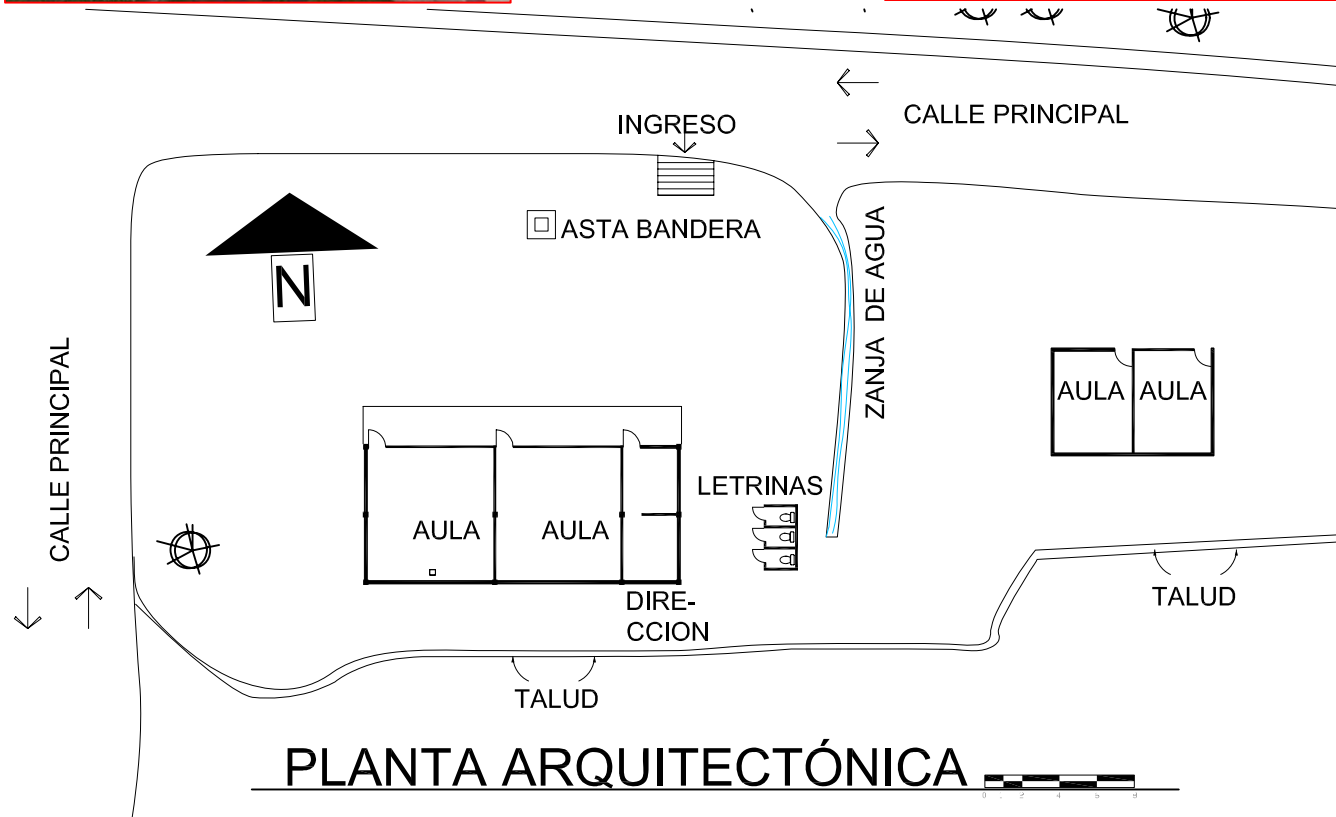
FOTOGRAFIA 3  
Se observa drenaje de agua  
pluvial visto.

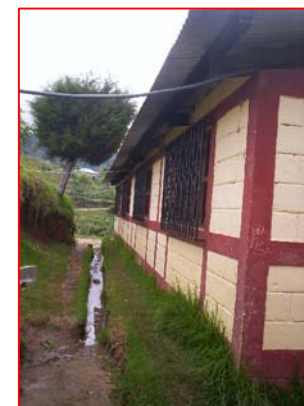
FOTOGRAFIA 5  
Drenaje visto de agua pluvial, aledaño a Edificio Escolar.
