4.1 CROQUIS AREA DE INFLUENCIA 200 m. y PLANTA DE CONJUNTO IGLESIA ADVENTISTA DEL SEPTIMO DIA

BIBLIOTECA FRAY PAYO ENRIQUEZ DE RIVERA

5.1. ESQUEMAS ARQUITECTÓNICOS BIBLIOTECA FRAY PAYO ENRIQUEZ DE RIVERA

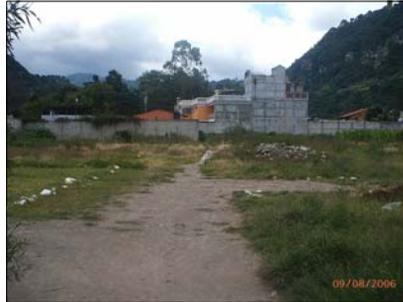
VISTA HACIA TERRENO VALDIO

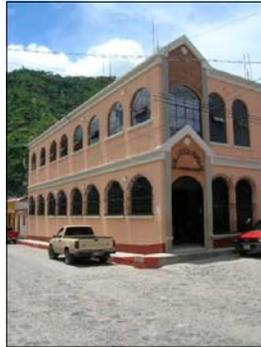
Vista sobre 1a. CALLE "B"

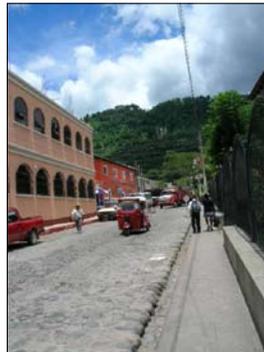
Vista sobre 1a. CALLE "B"
