5.1. ESQUEMAS ARQUITECTÓNICOS  
IGLESIA SAN FRANCISCO

## 5.3 Deterioro físico del Edificio

5.1. ESQUEMAS ARQUITECTÓNICOS  
INSTITUTO PANAJACHELENSE

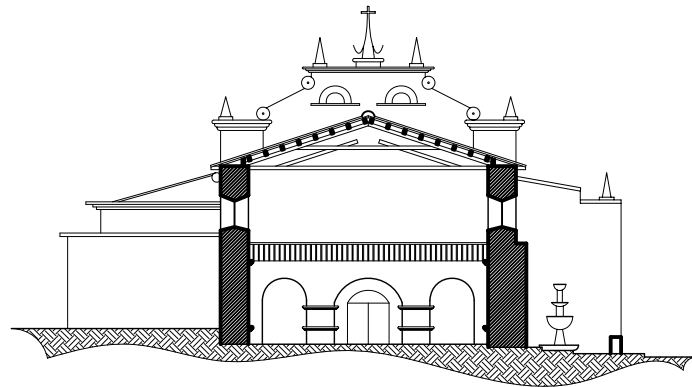
PRESENCIA DE  
GRIETAS

PRESENCIA DE  
HUMEDAD

DESPRENDIMIENTO DE MATERIAL

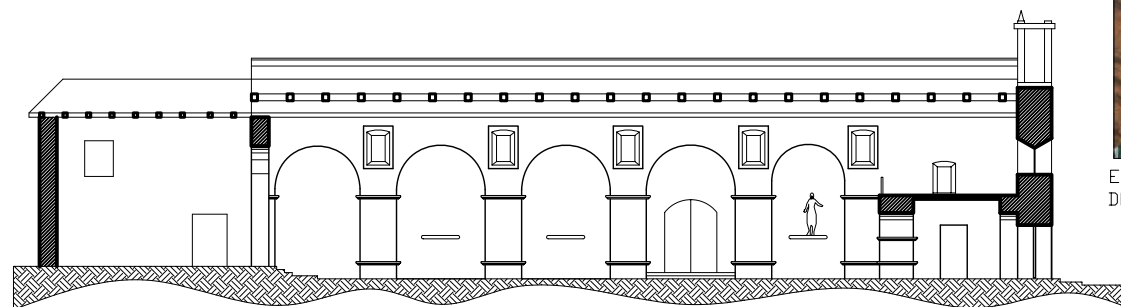
CORTE LONGITUDINAL

ESTRUCTURA DE TECHO  
DE MADERA

DESPRENDIMIENTO DE MATERIAL

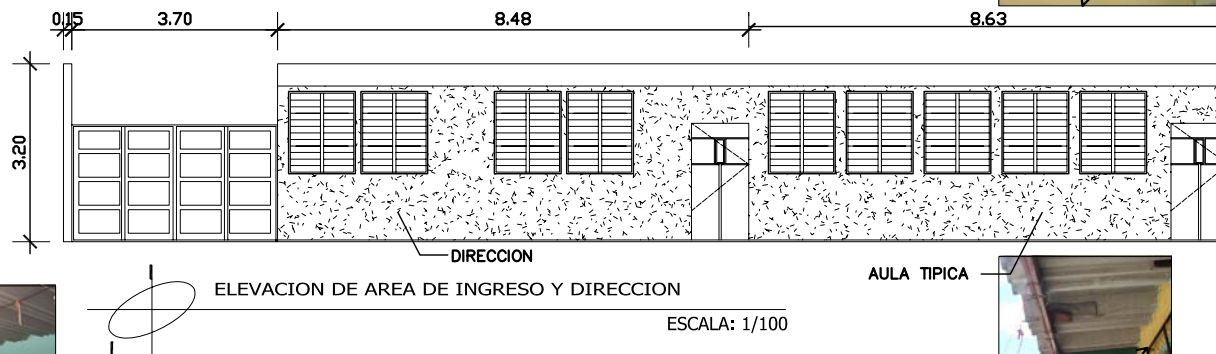
PRESENCIA DE HUMEDAD

SE RECOMIENDA CAMBIAR TIPO DE TECHO EN  
MODULO "B" PARA EVITAR FILTRACION  
DE AGUA Y PRESENCIA DE HUMEDAD
