EVALUACION DE LA VULNERABILIDAD ESTRUCTURAL DE LOS EDIFICIOS DE USO PÚBLICO EN MUNICIPIOS DE PANAJACHEL Y SANTA CATARINA PALOPÓ DEL DEPARTAMENTO DE SOLOLÁ

ANALISIS DE VULNERABILIDAD DE LOS EDIFICIOS DE USO PUBLICO EN SANTA CATARINA PALOPO

### 5.1. ESQUEMAS ARQUITECTÓNICOS ESCUELA NACIONAL PALOPO

### 5.1. ESQUEMAS ARQUITECTÓNICOS IGLESIA DE PALOPO

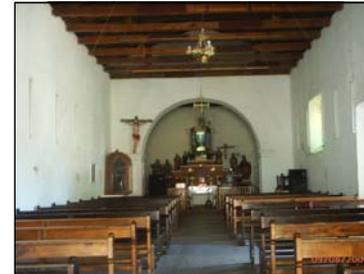
INTERIOR DE IGLESIA

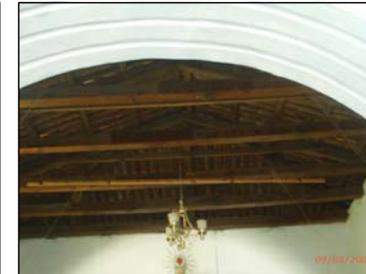
ESTRUCTURA DE MADERA EN TECHO

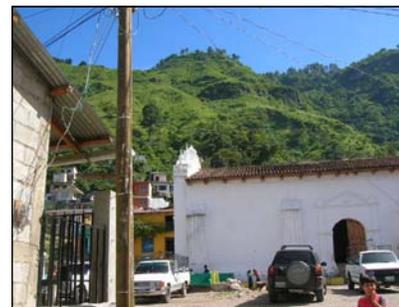
VISTA LATERAL
