### **6.3 DIAGNÓSTICO DESPUÉS DE LA TORMENTA STAN.**

# **DIAGNÓSTICO DE RIESGOS A DESASTRES NATURALES**

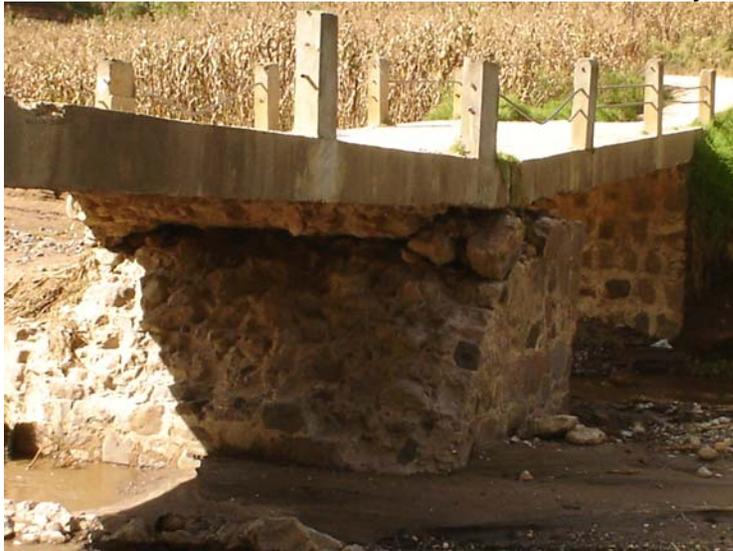
Durante la tormenta también se desbordaron puentes de orden secundario como lo es el puente que comunican de un sector C al sector D tal es el caso de la fotografía 13, donde se muestra el quebrantamiento del puente. Dejando incomunicado a cierta área de ambos sectores ya que solamente era para uso peatonal.

Foto 13 Puente de comunicación entre Sector C y D.

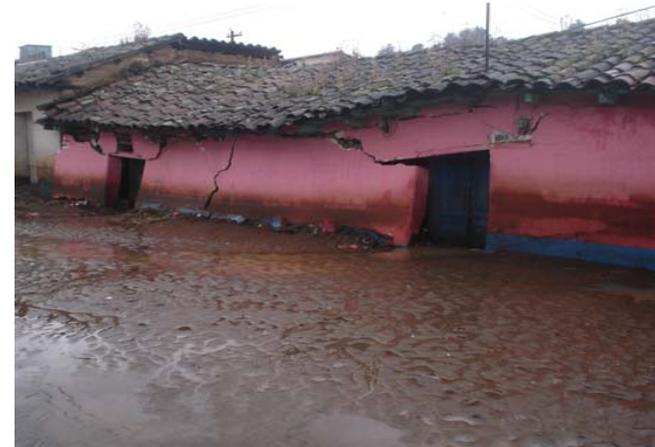
Foto 14 Ubicada en el sector C.

Otro de los casos también que fue impactante fue el caso de una casa ubicada en el sector C que fue afectada por Inundación pero la estructura no resistió por lo que quedó quebrantada y seguidamente fue demolida ya que su uso era inservible afectando a las dos familias que vivían en dicha vivienda.

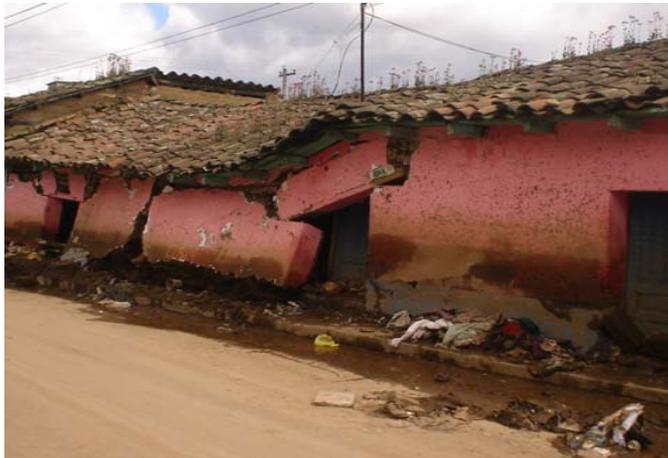
**Foto 15** Ubicada en el sector C

Esta vivienda fue una de las más dañadas en el paso de la tormenta ya que el agua golpeó en los muros y así dañó la estructura de los muros de adobe seguidamente la estructura de la cubierta colapsó en la parte posterior.

El nivel de agua alcanzado en la inundación, en esta calle, ascendió 0.75 centímetros de alto, inundando dentro de las viviendas, y con eso dio paso a la entrada de tierra, provocando lodo y destrucción de sus bienes ahí dentro.

La fotografía 15 muestra la casa mencionada después de la tormenta de cómo quedó ya pasado la tormenta.

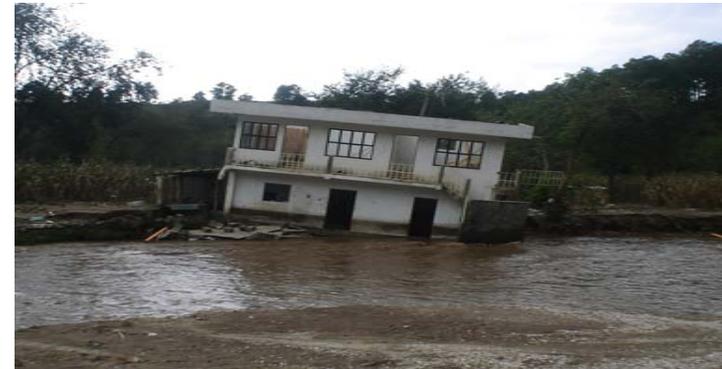
**Foto 16** Ubicada en el sector C

El paso de la tormenta no solamente fueron afectas viviendas de adobe sino que también casas en proceso de construcción de block, quedando esta vivienda también inservible ya que colapso desde el cimiento hasta la losa de entrepiso y la final también esta vivienda se encuentra ubicada actualmente en el sector C ya que no derrumbaron después del desastre ni la repararon.

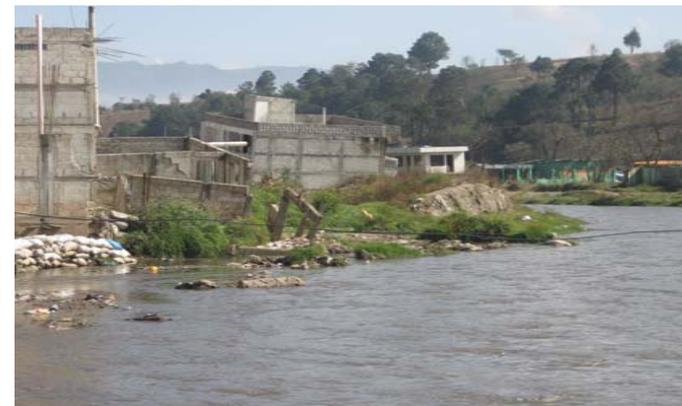
Foto 17 Ubicada en el sector D

Muchas viviendas quedaron inhabilitadas por haberse construido a orillas río, como se muestra en las dos fotografías arriba y abajo, respectivamente. Sus cimientos fueron socavados por la fuerza del paso del río y eso produjo rajaduras en los muros principales de su estructura.

En la fotografía 17 y 18 se muestra una vivienda colapsada con una cubierta de concreto así mismo a la par se muestra una de lámina ya que el peso y la estructura de la vivienda hizo que no aguantara el peso mientras que la otra vivienda su peso liviano hizo que pasará el desastre.

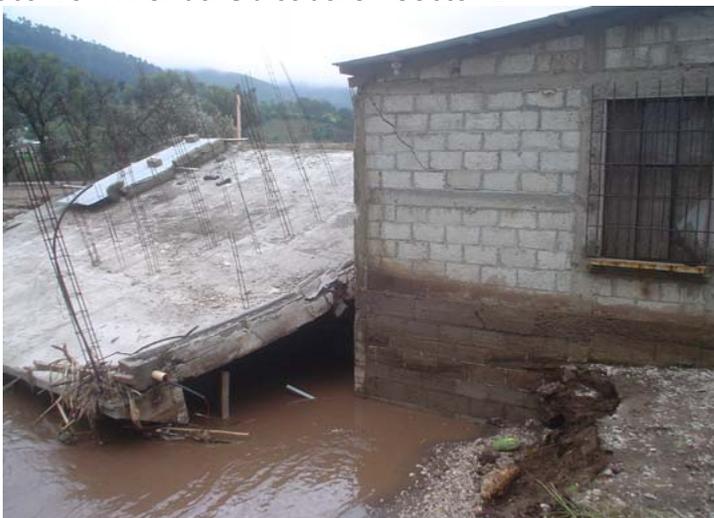
**Foto 18** Vivienda Ubicada en sector D

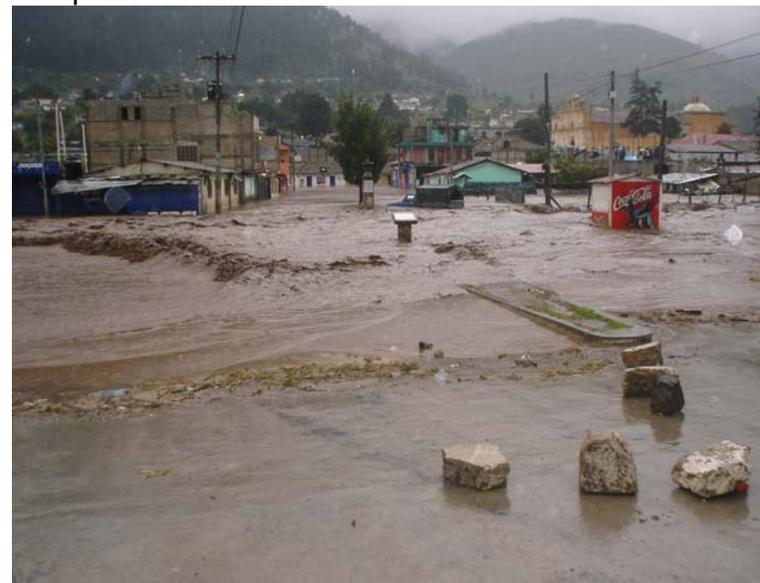
**Foto 19** desbordamiento del río ingreso principal del municipio.

En la fotografía 20 se observa como quedo dañado el ingreso principal al municipio y el nivel al que el río llegó llevándose el río negocios informales instalados en la parte de la Terminal temporal que se localiza en el municipio.

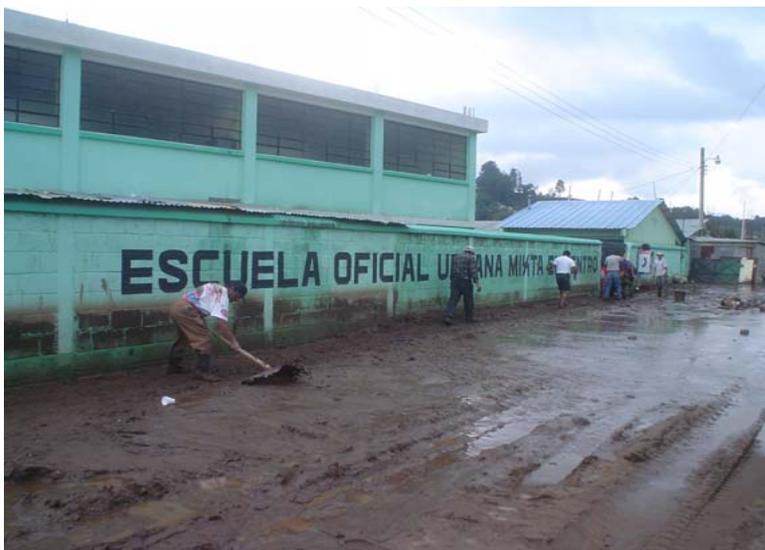
**Foto 20 Foto de Escuela primaria del municipio.**

En la fotografía 20 se observa la escuela primaria estando esta a orillas del río ya que es una edificación de las más vulnerables ya que se construyó sobre un terreno baldío a orillas del río xequijel siendo la escuela un lugar ante un albergue o refugio temporal un área más vulnerable de este sector.

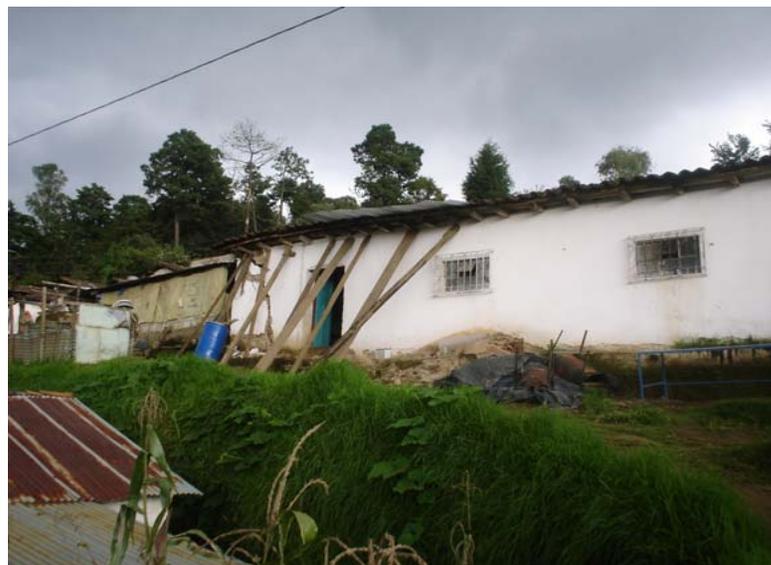
**Foto 21 Deslizamiento de una vivienda ubicada sector A.**

En la fotografía 20 y 21 se observa el daño causado a través de deslizamiento afectado en el sector A siendo este sector el más vulnerable ante un desastre de deslizamiento. No ayudando la tipología de la vivienda.

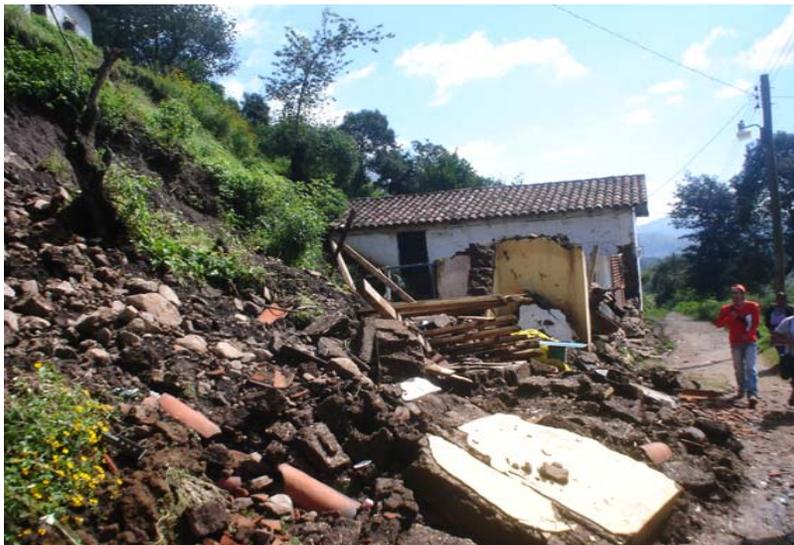
**Foto 22 Deslizamiento de una vivienda ubicada sector A.**

En la fotografía 22 se observa como la fuerza de la naturaleza destruyó totalmente una vivienda en el sector A quedando totalmente colapsada y soterrada ya que lo ideal sería que no se construyeran viviendas en terrenos con bruzcas pendientes siendo ideal reforestar todas estas áreas para que no sean vulnerables ante un desastre.

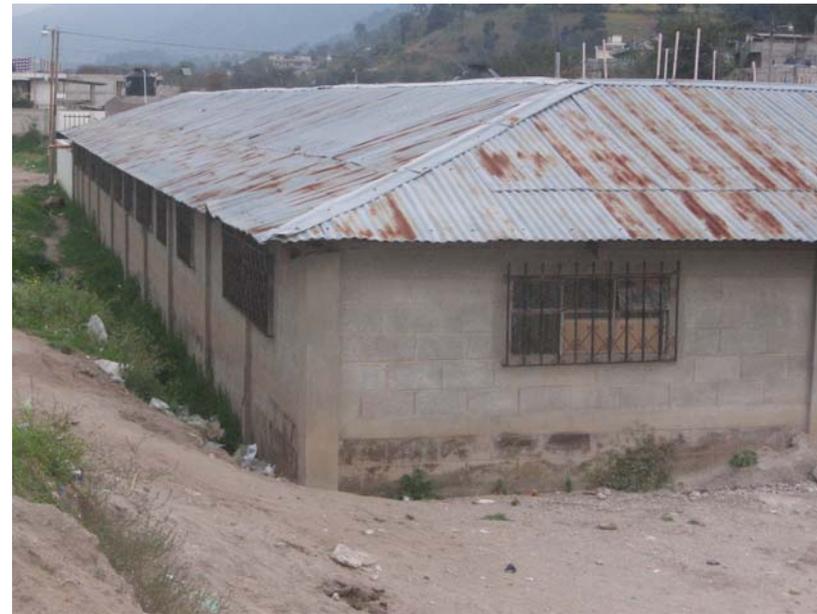
En la actualidad se puede observar que muchos trabajos que tenían que haber sido parte de la reconstrucción del municipio, no fueron concluidos ya que solamente se le dio énfasis a los que es la infraestructura vial, pero no ayudaron a las personas a reconstruir sus viviendas ni a generar viviendas con otro tipo de material; que no fuera vulnerable a un desastre, en la actualidad se puede observar que muchas obras solamente se limpiaron y se sigue trabajando donde mismo como es el caso de la escuela primaria que fue afectada por la tormenta no se hizo nada y actualmente se sigue dando clases en la escuela.

**Foto 27 Fotografía actual de la escuela primaria del municipio de Olintepeque.**
