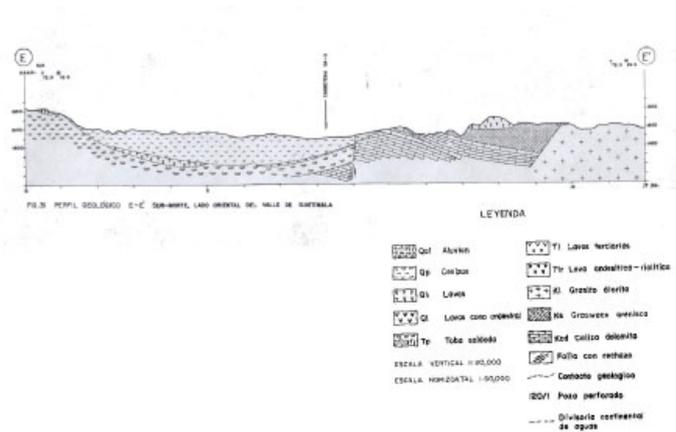
**Figura 4**  
Perfil Geológico, tomado de los perfiles geológicos del Estudio de Aguas Subterráneas en Guatemala, Valle de Guatemala.

El perfil geológico (E-E', Fig. 4) muestra los espesores del relleno piroclástico superficial (~200 m), lente de lava andesita-riolita (~20 m) y la toba soldada (~180) intermedia y la caliza dolomítica a ~400 m/profundidad formando el piso descendido de la falla normal alineada al Rio Las Vacas. En este perfil la ubicación del Barrio San Antonio donde ocurre el hundimiento del 22 de Febrero de 2007, se proyecta a la superficie de donde se marca el Km 8 del perfil E-E1, a un costado de donde se identifica la Carretera CA-9.

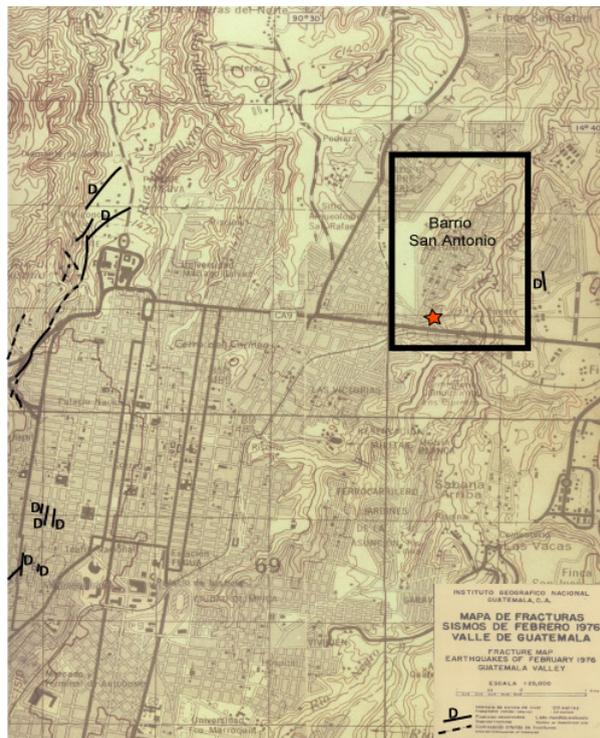
**Figura 5**  
Mapa de Fracturas, Sismos de Febrero de 1976, según el Mapa de Fracturas del Terremoto de Febrero de 1976 del Valle de Guatemala

La información consultada no revela indicación de una falla geológica activa que atravesase el área de hundimiento en el barrio San Antonio (Figura 5)

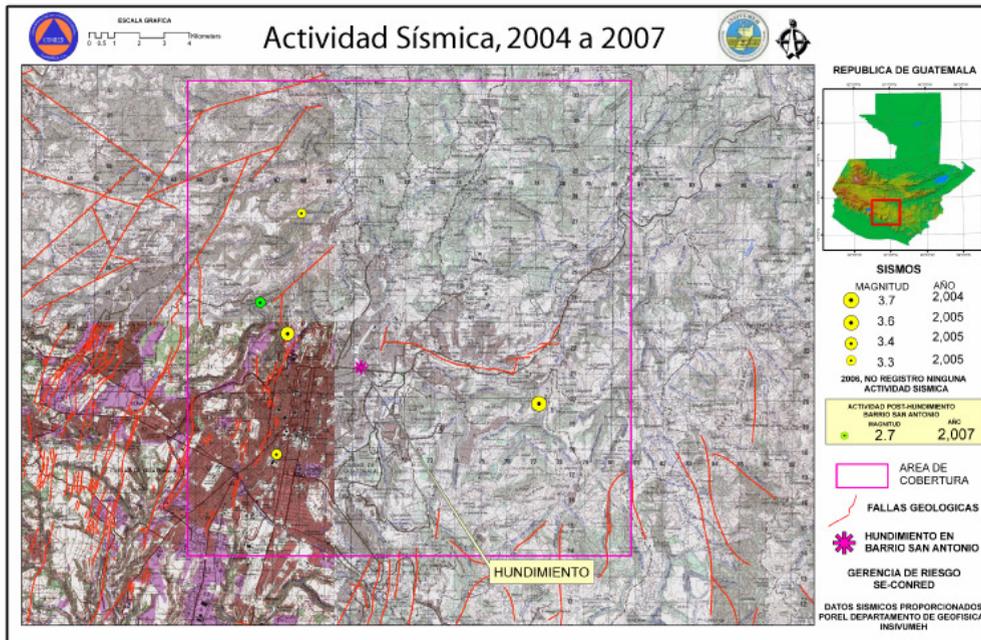
**Figura 6**

De la información sismológica: Se consultó el registro de actividad sísmica en INSIVUMEH del sector y sus alrededores y se verificó que no ha ocurrido un sismo aislado, en los últimos 2 años, que liberará energía suficiente como para afectar el sitio (Figura 6).

Actividad sísmica en el sector y sus alrededores, para el periodo 2004-2007 (INSIVUMEH)

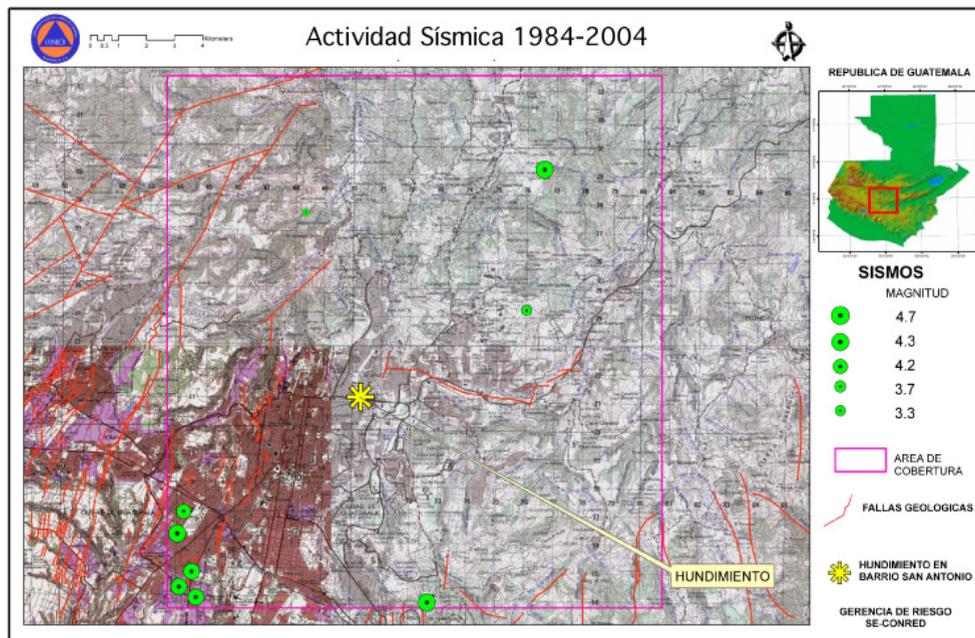
**Figura 7**

Adicionalmente, la información del registro sísmico instrumental completo de INSIVUMEH, el cual inicia en 1984 (i.e. aproximadamente 22 años de sismicidad registrada), no muestra actividad sísmica acumulada cercana capaz de afectar significativamente al sitio (Figura 7).

Actividad sísmica en el sector y sus alrededores, registrada en el periodo 1984-2004 (INSIVUMEH)

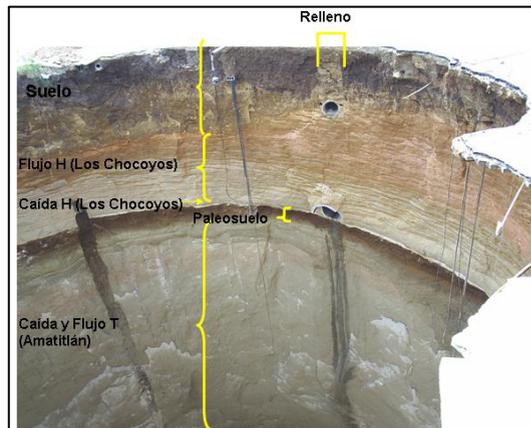
**Figura 8**  
Perfil Geológico en la zona de hundimiento

En este recorrido, se pudo verificar que geología del sitio, cuyo perfil se define en la zona de hundimiento (Fig. 8). De la cima a la base se definen lo siguiente:

- **Suelo**: la superficie del terreno está compuesta de suelo orgánico, negro, localmente retrabajado por excavación del sistema de drenaje en las calles y avenidas; constituyendo una capa orgánica de aproximadamente 1.5 m de espesor.
- **Flujo H**: corresponde al flujo piroclástico Los Chocoyos, denominado así por tener sus máximos espesores (~300 m) en el valle del río Los Chocoyos (afluente del Río Madre Vieja), muy cerca de Godínez, Sololá. Posee característico color rosado, que se considera producto de la erupción de la Caldera de Atitlán (Atitlán III), ocurrida hace 84,000 años (Newhall, C., 1981). En el Barrio San Antonio, el flujo piroclástico tiene ~10 metros de espesor, conformado principalmente por el flujo rosado (*pink flow*), con bandeamientos de color café-amarillento, rosado y blancuzco.

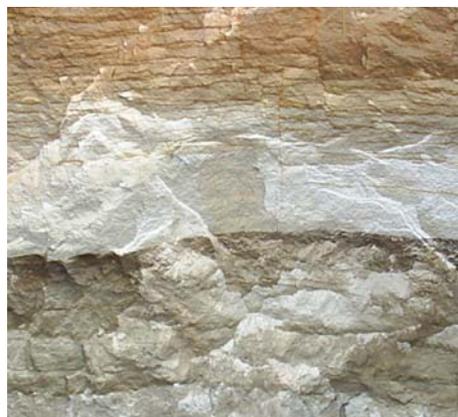
- **Caída H**: son depósitos de caída de tefra (pómez volcánica), bien clasificada de color blanco, de grano medio-arenosa en la base y de grano grueso al techo, producto del mismo evento que produjo al Flujo H. Su espesor no es superior a los 30 cm.

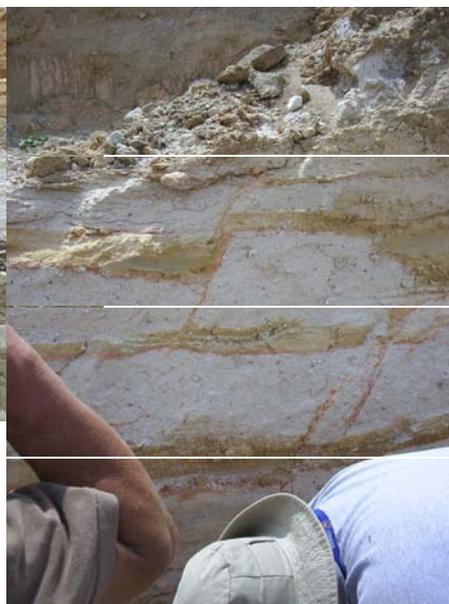
La pómez es pobre en cristales de biotita (1-5%). Al techo de la tefra “H” hay abundantes líticos de andesita subredondeada. La composición química predominante de la tefra varía desde 74.8 % a 77.5 % de SiO<sub>2</sub>. La tefra “H” es el más grande depósito de caída pliniana de Centro América.

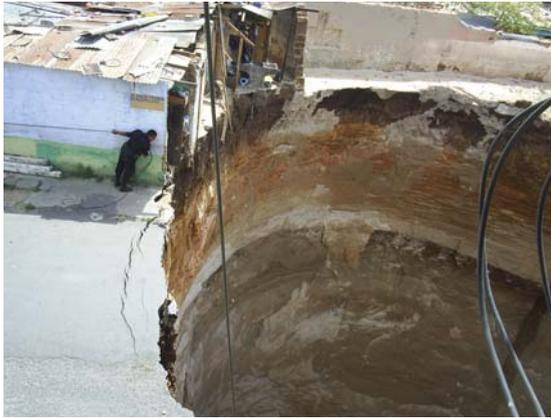
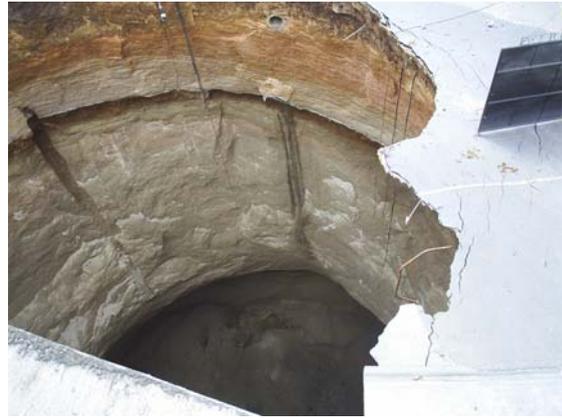
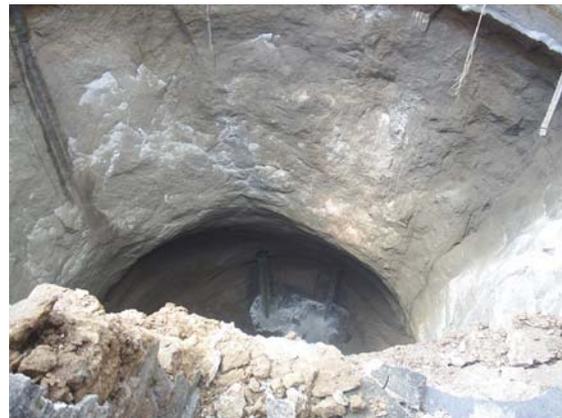
La *Tefra "T"* es una pómez riolítica de color blanco, con abundante líticos de andesita negrusca y minerales máficos de hornblenda y biotita. En general la hornblenda excede 2 a 1 a la biotita. Vesicular

en forma de grandes gotas en algunos fragmentos. Tiene lentes de pómez color amarillento. Este capa esta ampliamente distribuida y aflora en cortes de los barrancos y caminos y alcanza 5 metros de espesor en la parte sur del valle de la ciudad capital muy próximo a su fuente de origen en la caldera de Amatitlán.
