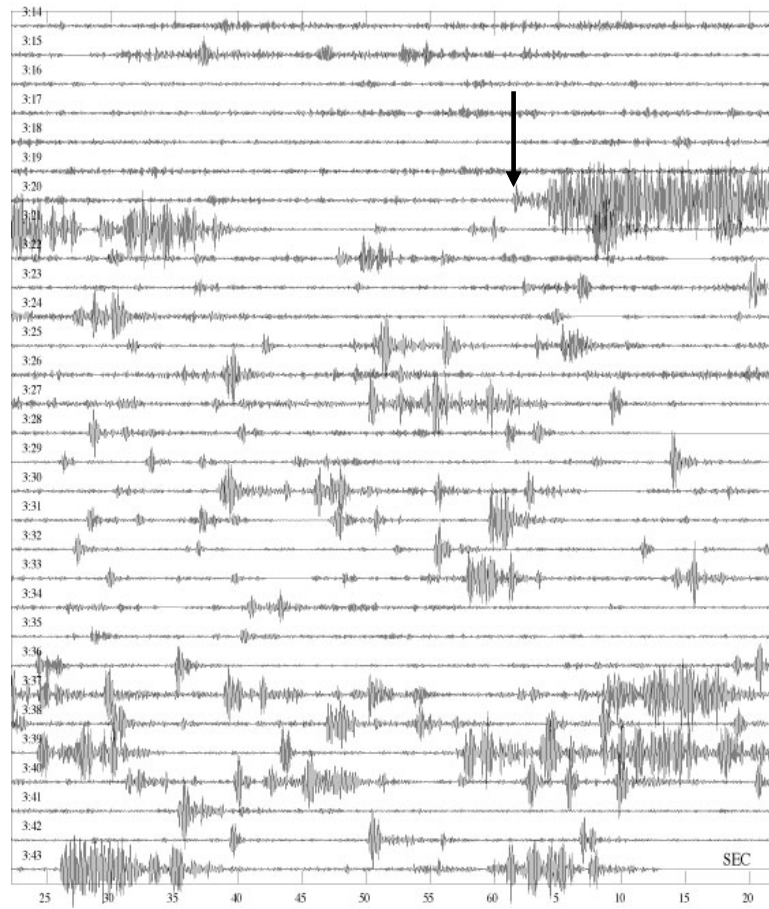
**Figura 9**

Actividad sísmica detectada por el sismógrafo de INSIVUMEH instalado en el Barrio San Antonio. La flecha indica el inicio del colapso principal.

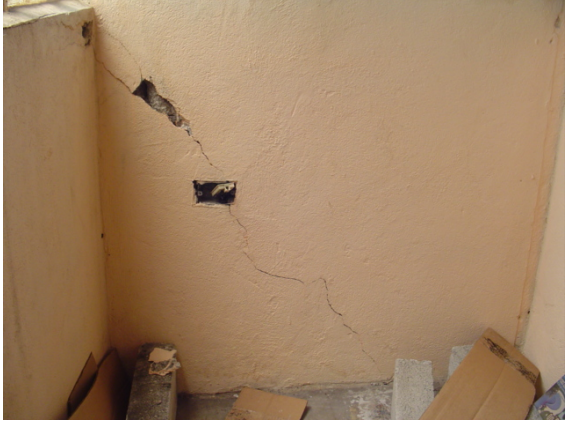
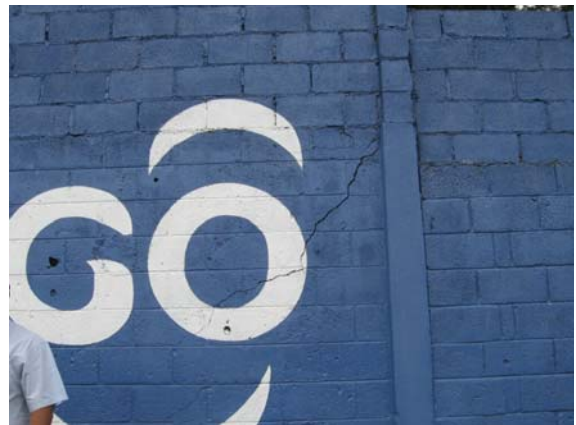
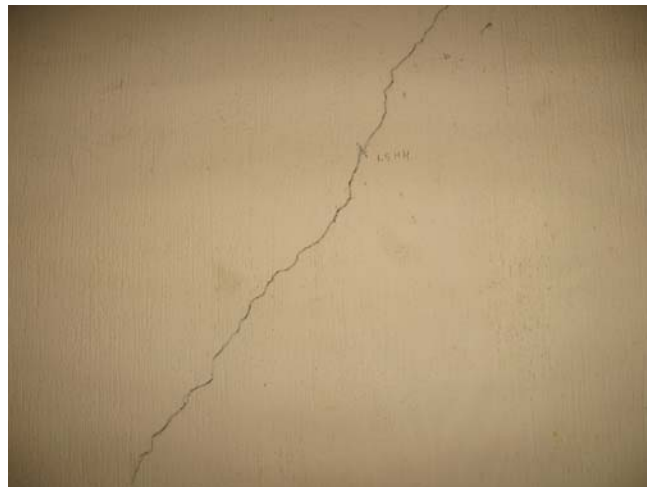
- Grietas de Corte:

Se observan grietas en las paredes de viviendas de los alrededores, siendo estas de dos tipos: Grietas de corte (producto de hundimientos diferenciales) y grietas de tensión (producto del basculamiento del suelo al estar cerca del borde del talud).

Evaluar los daños estructurales de las viviendas, tomando en consideración la densidad de fisuramiento, fallas de corte y tensión en paredes y cimentaciones. Esto contribuiría a determinar las condiciones de habitabilidad de las construcciones.
