**INFORME DE DIAGNÓSTICO GEOLÓGICO-GEOTÉCNICO**  
**GRUPO GEOTÉCNICO**  
**CONSEJO CIENTIFICO DE CONRED**  
**HUNDIMIENTO BARRIO SAN ANTONIO ZONA 6, Guatemala**

El presente informe corresponde el análisis realizado de los aspectos geológicos y geotécnicos que incidieron en la formación del hundimiento en el Barrio San Antonio de la zona 6 de la ciudad capital, ocurrido el 22 de febrero de 2007.

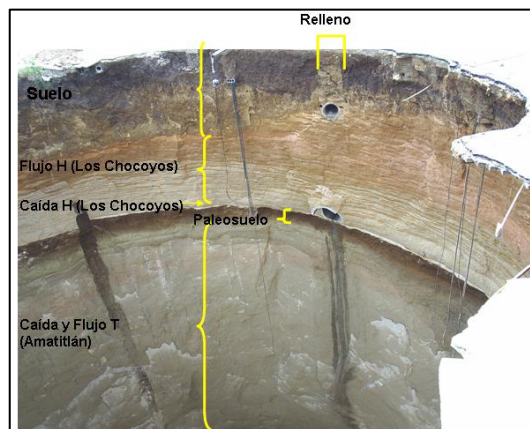
**Figura 8**  
Perfil Geológico en la zona de hundimiento

En este recorrido, se pudo verificar que geología del sitio, cuyo perfil se define en la zona de hundimiento (Fig. 8). De la cima a la base se definen lo siguiente:

- **Suelo**: la superficie del terreno está compuesta de suelo orgánico, negro, localmente retrabajado por excavación del sistema de drenaje en las calles y avenidas; constituyendo una capa orgánica de aproximadamente 1.5 m de espesor.
- **Flujo H**: corresponde al flujo piroclástico Los Chocoyos, denominado así por tener sus máximos espesores (~300 m) en el valle del río Los Chocoyos (afluente del Río Madre Vieja), muy cerca de Godínez, Sololá. Posee característico color rosado, que se considera producto de la erupción de la Caldera de Atitlán (Atitlán III), ocurrida hace 84,000 años (Newhall, C., 1981). En el Barrio San Antonio, el flujo piroclástico tiene ~10 metros de espesor, conformado principalmente por el flujo rosado (*pink flow*), con bandeamientos de color café-amarillento, rosado y blancuzco.

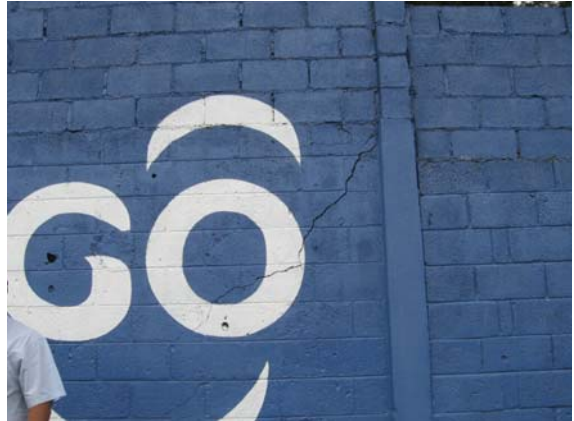
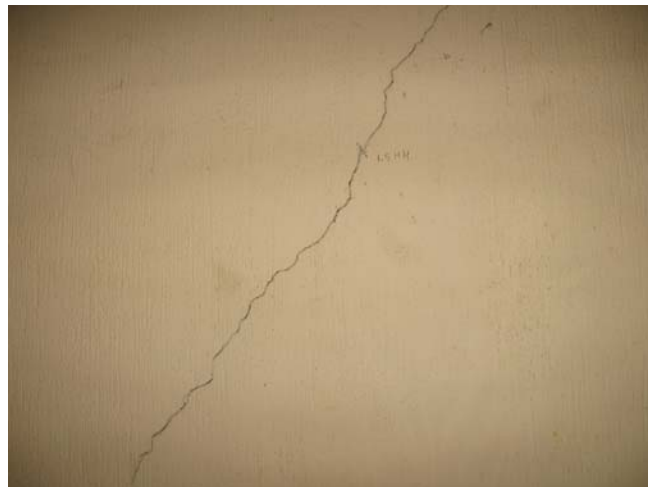
- Grietas de Corte:

Se observan grietas en las paredes de viviendas de los alrededores, siendo estas de dos tipos: Grietas de corte (producto de hundimientos diferenciales) y grietas de tensión (producto del basculamiento del suelo al estar cerca del borde del talud).

Evaluar los daños estructurales de las viviendas, tomando en consideración la densidad de fisuramiento, fallas de corte y tensión en paredes y cimentaciones. Esto contribuiría a determinar las condiciones de habitabilidad de las construcciones.
