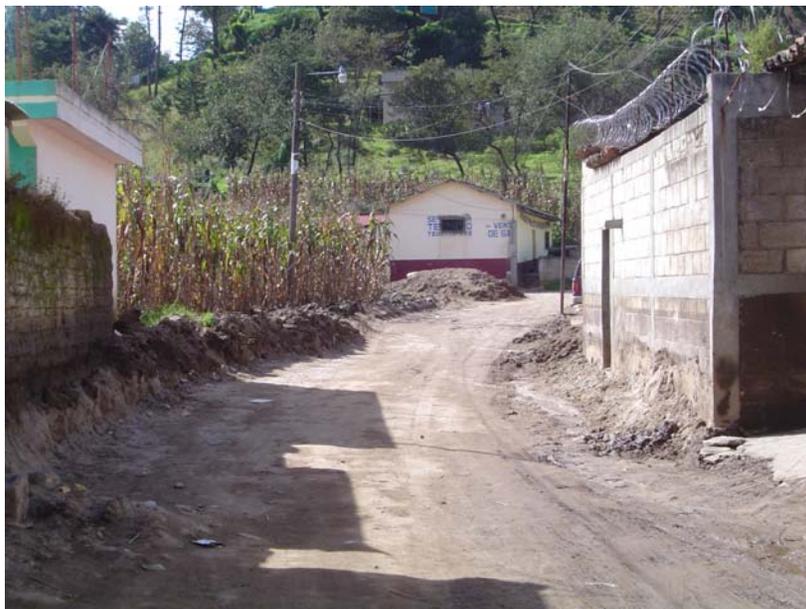
Foto 40 Vías de Acceso al sector C

Dentro de las vías de acceso del sector C se observa como principal problemática el ingreso que se localiza como se mencionaba anteriormente ya que en un punto llega a ser un embudo. Dentro de las vías de acceso se puede observar varias vías de acceso de terracería así como de ingreso peatonal.

Como se observa en la fotografía 40 las vías de acceso varían desde el ingreso principal así como en los interiores de cada sector dentro de las vías de acceso se determinó que un 74% son con acceso vehicular y un 26% cuentan con calles peatonales como se observa en la grafica 49.

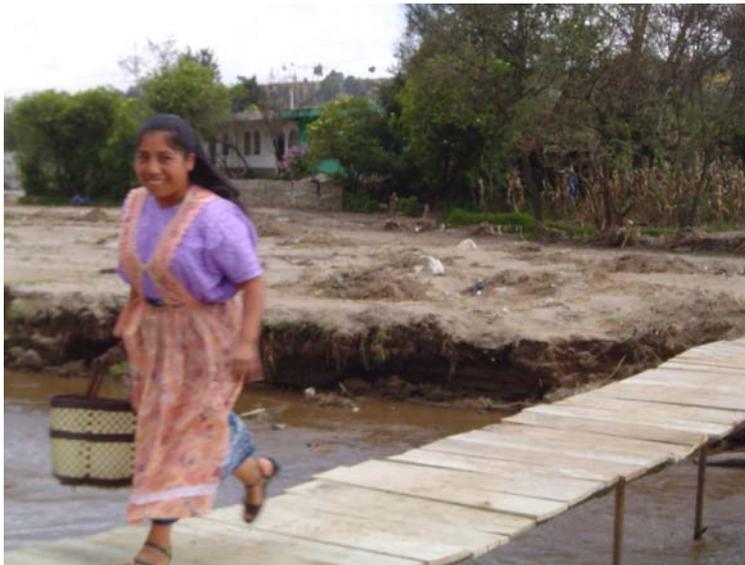
Foto 41 Vías de Acceso.

a malas condiciones se muestra el caso de la fotografía del sector C.

Como se observa en la fotografía a la hora de un desastre no hay vías de acceso prácticamente ya que estos puentes el río se los lleva. Siendo una parte de esto que un 18% de las vías se encuentran en buena condición mientras que un 46% en regular condición y un 36% en malas condiciones ya que cuando nos referimos

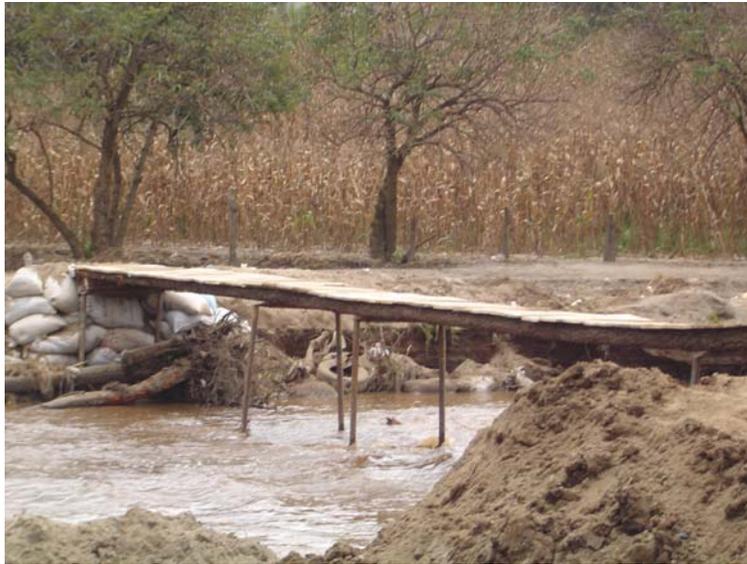
Foto 42 Vías de Acceso Sector C

El material de las de las vías de acceso parte como se mencionaba anteriormente desde asfalto hasta puentes imprevistos que se colocan para comunicar a un determinado grupo de personas hacia el otro lado del río.

Los materiales de las vías de acceso varían desde los puentes improvisados que se crean hasta calles pavimentadas las cuales están en el ingreso del municipio como se muestra en la fotografía 42 y 43 ya que el ingreso al municipio llega a un tope el cual se reduce a las esquinas y se van produciendo callejones.

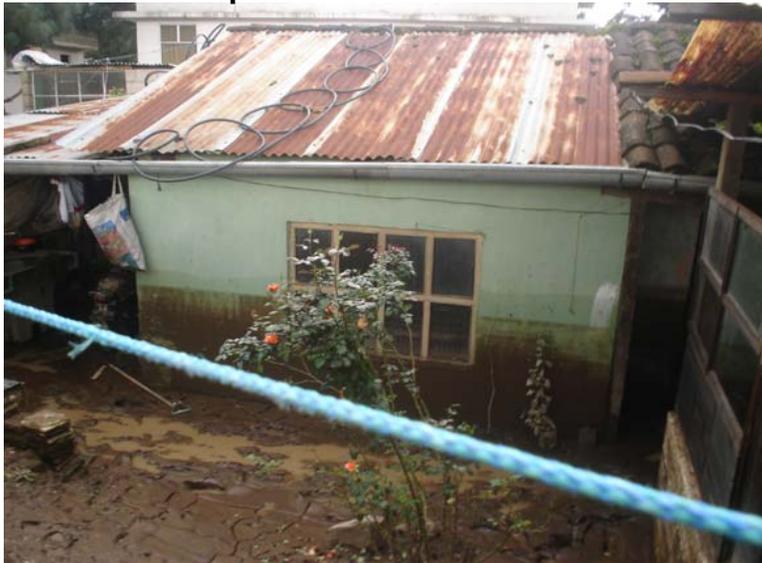
Foto 44 Aspecto físico-estructural viviendas

Dentro de los aspectos físico-estructurales se encuentra lo que es las paredes exteriores, piso de interior de las viviendas, así como la cubierta de la vivienda. Ya que al ocurrir un desastre ya sea por sismo como por inundación y deslizamiento la vivienda es la parte afectada y la causante muchas veces de las pérdidas humanas.

Dentro de las paredes exteriores se estudian las diferentes condiciones de cada vivienda para así poder ver el grado de vulnerabilidad ante un desastre.

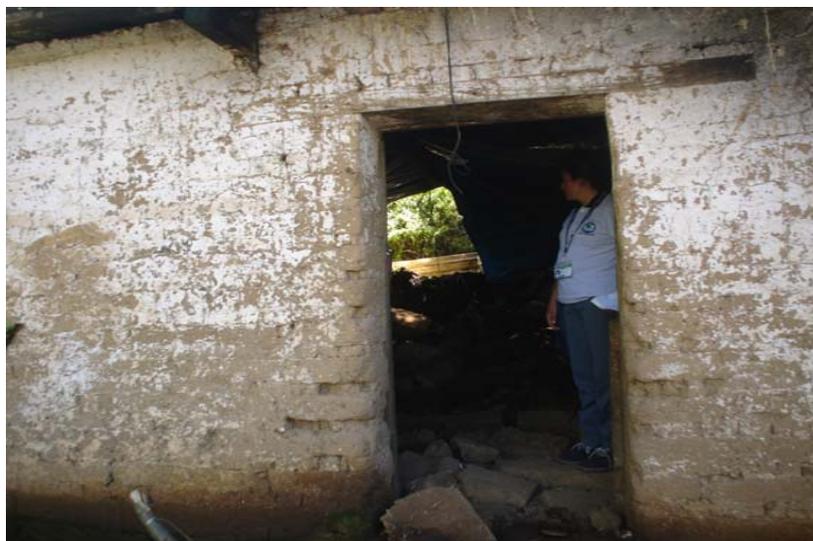
Foto 45 Aspecto físico-estructural de viviendas.

El material a emplear en una vivienda es determinante ya que el material según el material se puede decir que tan vulnerable es la vivienda en determinado sector ya que el adobe por ser un material pesado llega a ser un material más pesado a la hora de un desastre así como la lámina metálica ya que no así el block, ya que es menos vulnerable ante un desastre, la minoría de viviendas son de muros de ladrillo, lámina metálica y otros, existen varias viviendas que utilizan dos o más materiales en su construcción de los muros .

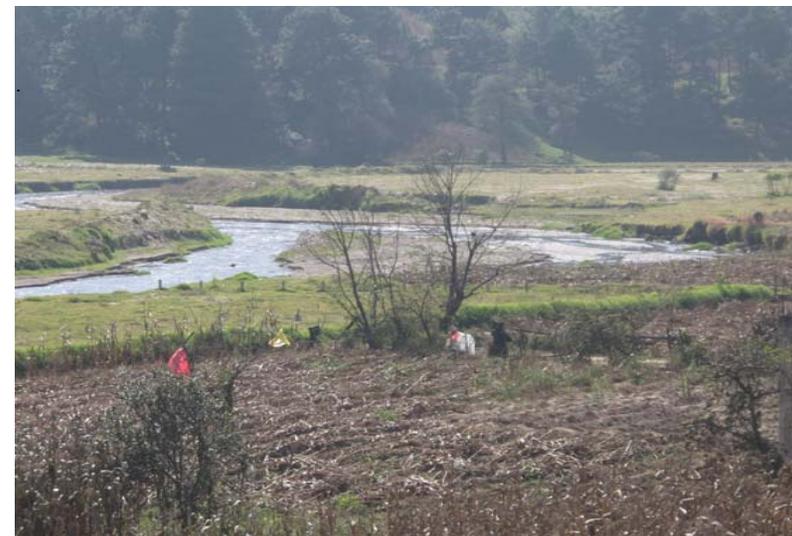
Foto 46. Aspecto físico-estructural de viviendas.

En esta vulnerabilidad se tienen valores incluidos dentro del rango de 10-100 lo nos dice que existe dentro el sector áreas que son 100% susceptibles a inundación y áreas que son 10% susceptibles con un rango menor lo que establece que el área roja en este caso las 19 viviendas que se localizan dentro de sector C son altamente susceptibles a un desastre así como también en el rango medio se tienen 11 viviendas las cuales se puede determinar que se encuentran dentro de

los dos rangos, pero que no dejan de ser susceptibles ante una inundación. Lo que nos dice que durante la tormenta Stan uno de los sectores que más fue afectado por inundación fue el sector C, como se sabido según las tablas las partes que son en un rango alto vulnerables.
