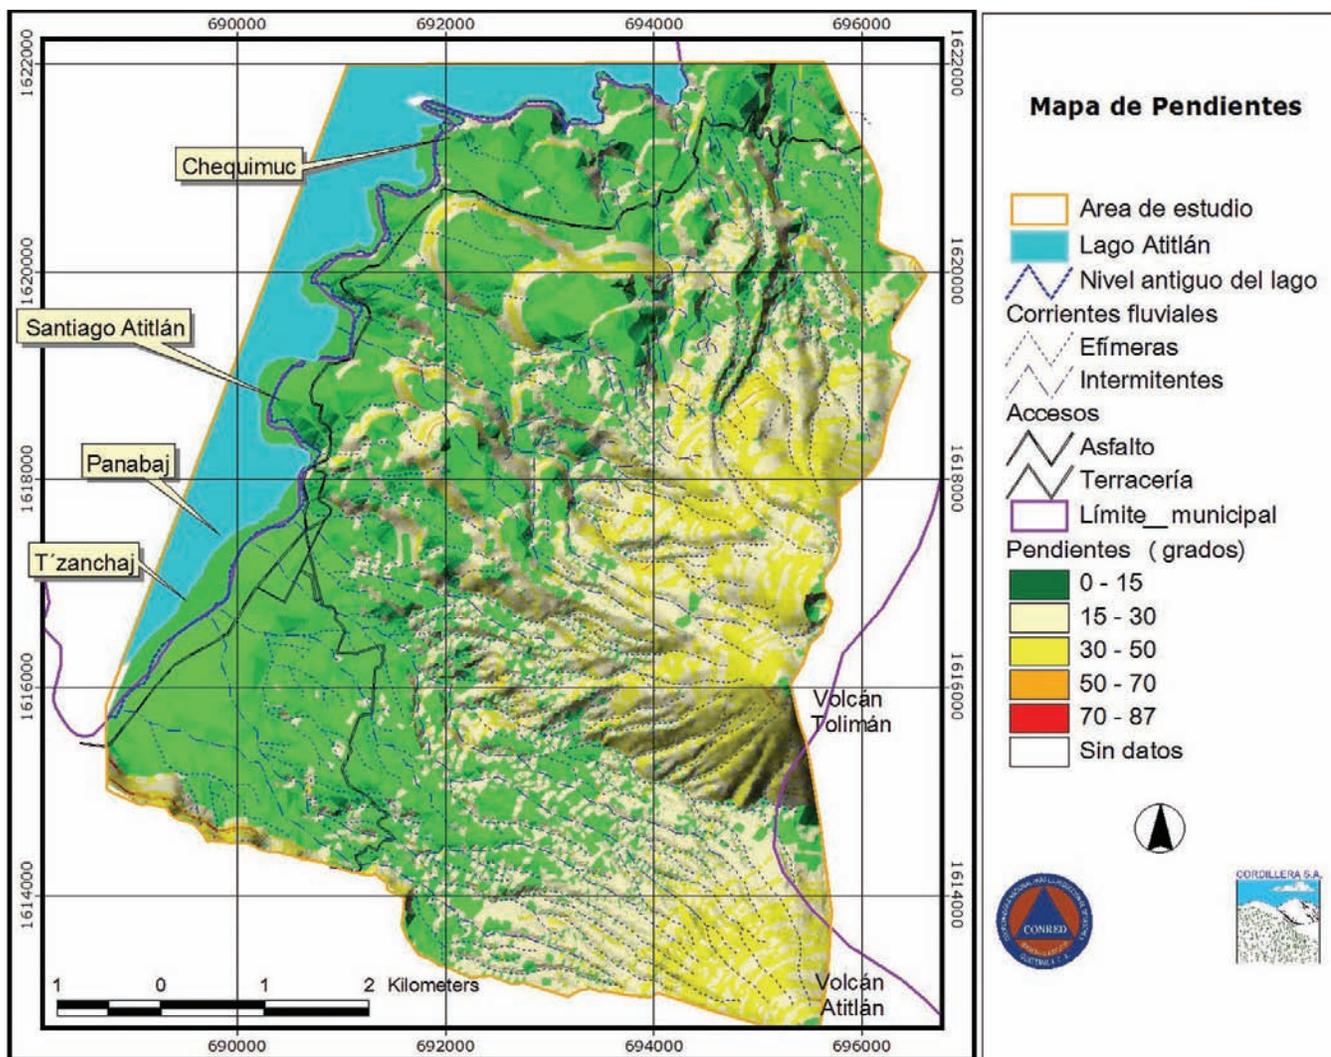
Figura 5.3. Mapa de pendientes de la zona estudiada (CORDILLERA S.A. 2006).

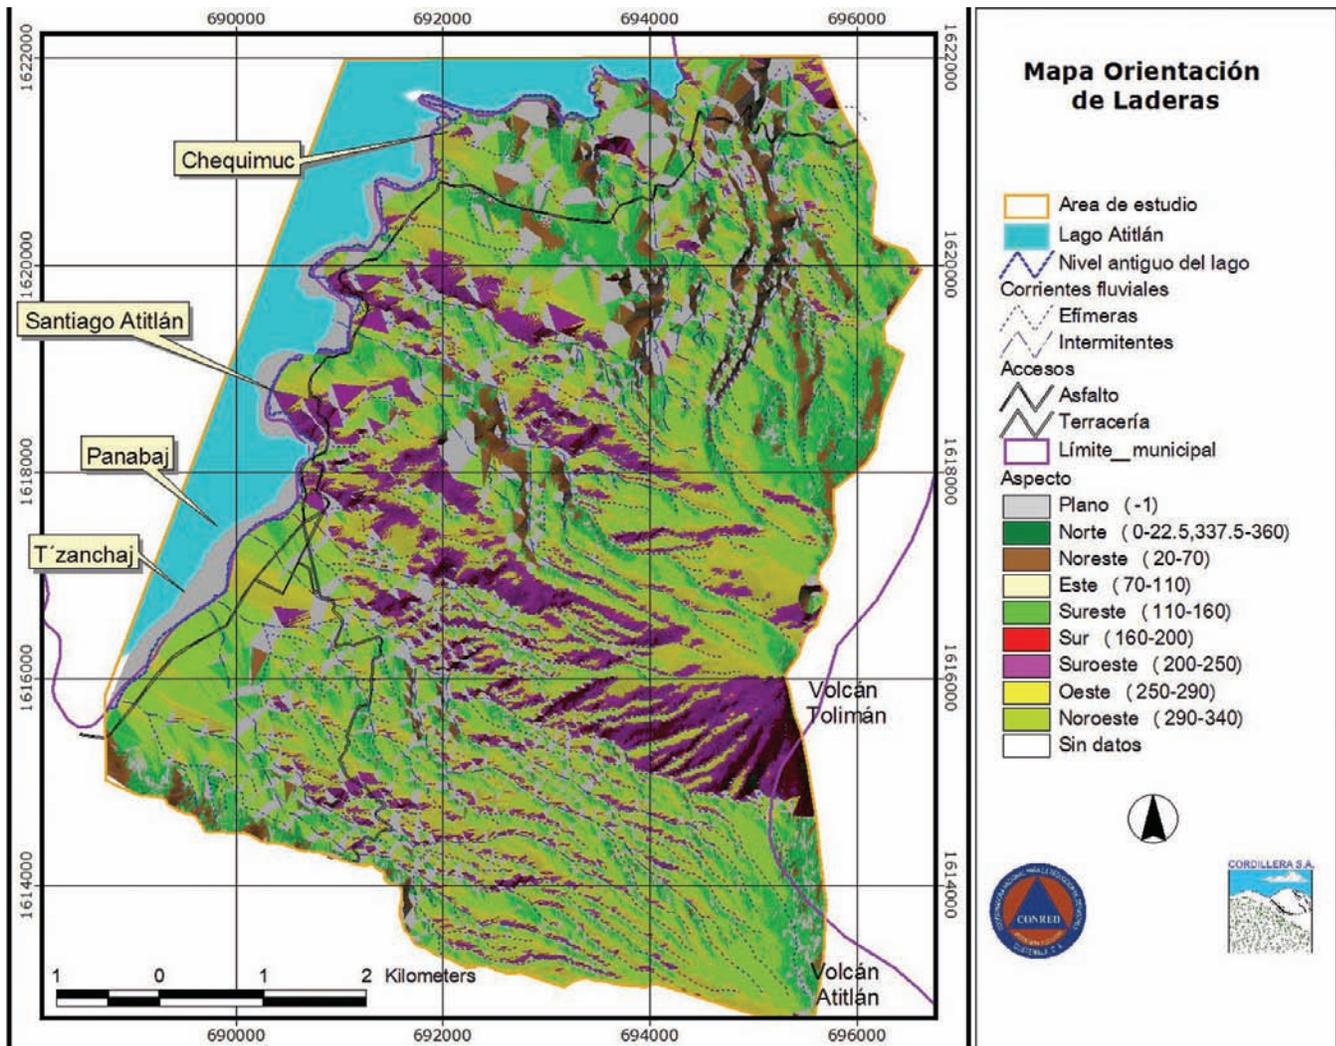
Figura 5.4 Mapa que muestra el aspecto de los taludes de la región (CORDILLERA S.A.)

El aspecto es también denominado orientación de taludes o laderas. En la actualidad existe mucha discusión en cuanto a considerar la relación aspecto de taludes/movimientos de ladera como factor condicionante de movimientos en masa. La dirección principal de los terrenos montañosos a nivel regional en el área, presentan una configuración casi circular, de acuerdo a límite de la caldera volcánica del Lago de Atitlán (caldera III). Sin embargo, para el área se realizó un mapa que muestra el aspecto de los taludes, el cual fue generado a partir del modelo de elevación digital (Figura 5.4).

De este mapa se deriva que las laderas orientadas hacia el noreste y suroeste, son las que controlan la distribución de los flujos de escombros y de la caídas de bloques, a pesar que el patrón preferencial es dominado por áreas planas y las orientadas hacia el Noroeste. El desarrollo de laderas con esta orientación preferencial, se asocia directamente al control litológico y estructural, principalmente del volcán Tolimán.

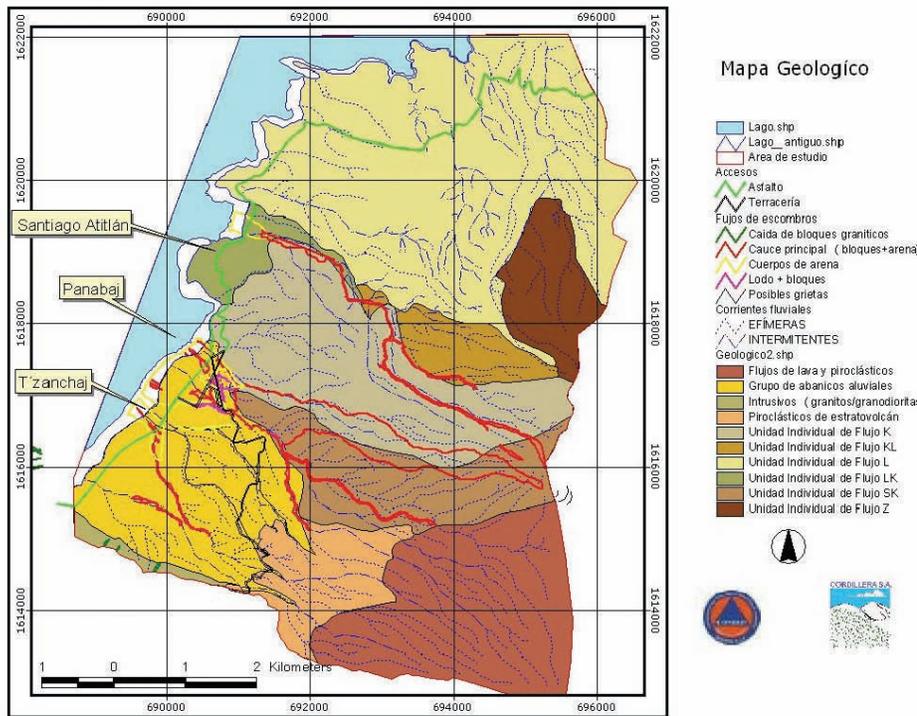
Figura 5.5 Mapa Geológico de la zona de estudio (modificado de Penfield y otros 1986)

La cuenca del Lago de Atitlán ha sido objeto de varios estudios geológicos los cuales han culminado con la generación de un excelente mapa geológico regional de toda la cuenca del lago. El mapa geológico se ha modificado ligeramente con el trabajo realizado por el personal de CORDILLERA y se muestra en la Figura 5.5.

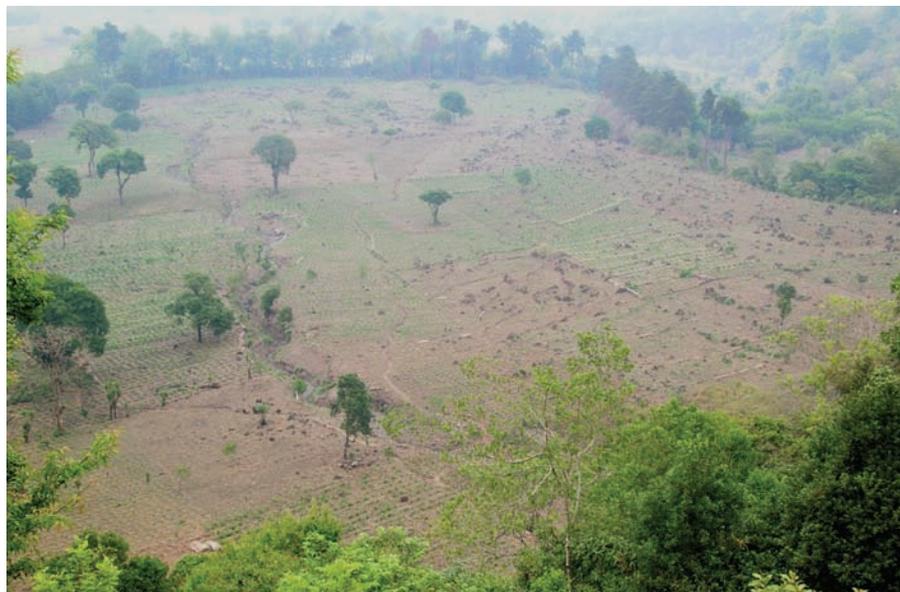
Figura 5.6. (a) La foto superior muestra el aspecto superficial de los depósitos de abanicos aluviales antiguos. (b) La foto inferior ilustra un paleocanal fluvial que atraviesa depósitos más antiguos típicos de abanicos aluviales.

metros. Los abanicos aluviales son fácilmente apreciables desde la parte alta del Mirador del Rey Tepepul (camino a Xicacao) denotando una topografía aplanada con bloques métricos esparcidos (Figura 5.6a).

También existe evidencia de paleocanales fluviales que atraviesan abanicos aluviales antiguos (Figura 5.6b), lo cual demuestra la recurrencia de los eventos, lo cual es consistente con los datos provenientes de la sedimentología de los depósitos lacustres. Los flujos de detritos que ocurrieron el 5 de octubre del 2005 y ocasionaron el desastre en Panabaj constituyen únicamente la expresión más reciente de procesos sedimentarios que se han manifestado en la zona durante los últimos 35,000 años. Históricamente el volcán Tolimán ha tenido actividad de flujos de escombros generados principalmente por lluvias intensas que movilizaron grandes bloques de rocas volcánicas desde la zona alta del cono volcánico que tiene pendientes hasta de 52 grados.

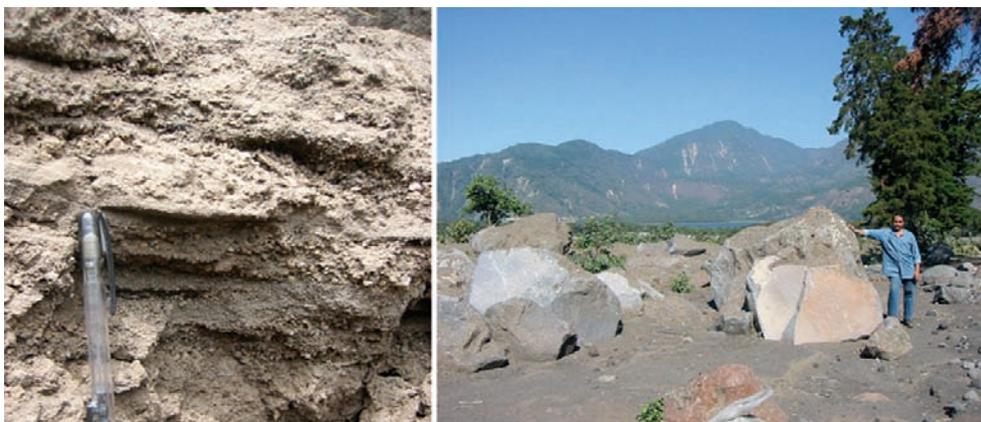
Figura 5.8. Fotografías que muestran las variaciones texturales de los sedimentos que integran los distintos flujos de detritos encontrados en Panabaj.

En Panabaj-Tzanchaj, los flujos mapeados como cauce principal (bloques+arena) corresponden a flujos de corrientes (FC), en donde son típicas la estratificación oblicua y la granoclasificación, este tipo de material estuvo asociado directamente a los canales de inundación. Por otro lado, los flujos hiperconcentrados (HC) fueron mapeados como cuerpos de arena, que están constituidos por lodo, arena y gravas, principalmente, sin embargo, también contienen algunos bloques. Finalmente, los flujos de escombros propiamente dichos (DF) fueron mapeados y representados como lodo+bloques, con diámetro de clastos hasta de 2.5 metros. Este tipo de material es el más perjudicial, pues sólo con el impacto de sus bloques, es capaz de destruir las viviendas (Figura 5.8).

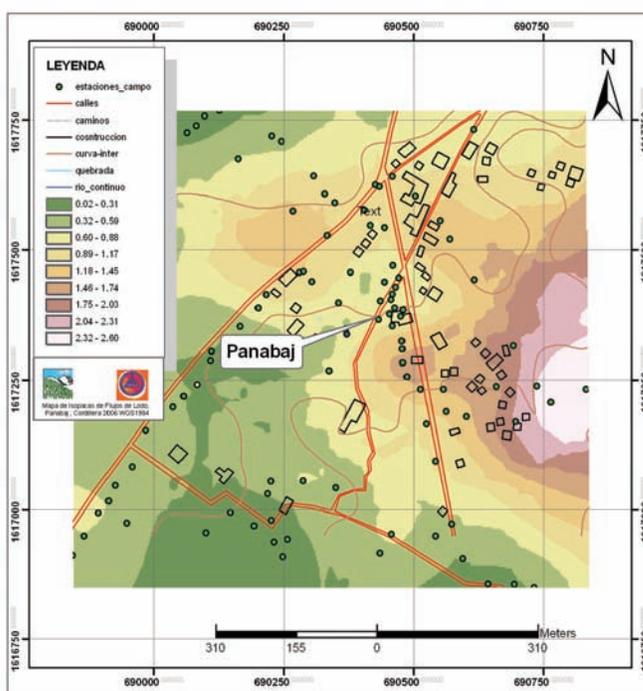
Figura 5.9. Mapa de isopacas con los espesores de la carga sedimentaria en Panabaj

El mapeo detallado en Panabaj-Tzanchaj y Pachichaj-Chuul-Panul, permitió elaborar un mapa de isopacas o distribución areal de los espesores de la carga sedimentaria de los flujos de escombros (Figura 5.9). El mapa de isopacas para Panabaj muestra los mayores espesores de detritos (hasta 3 metros), ubicados al pie de las laderas, en donde se localizan aproximadamente 100 viviendas que quedaron completamente sepultadas, pereciendo la mayoría de sus habitantes. Por las condiciones topográficas del sitio (áreas aplanadas y de poca pendiente) la descarga sedimentaria proveniente de las microcuencas Panabaj Norte y Panabaj Sur se distribuye en toda la comunidad de Panabaj al estar emplazada dicha comunidad en la confluencia de ambos sistemas hidrográficos.

La estimación de espesores se realizó en base a observaciones visuales de las estructuras que fueron afectadas tal como cortes de carretera, cercos, campo de fútbol, altura promedio de casas de adobe, y malla metálica que rodea las construcciones más modernas de Panabaj.

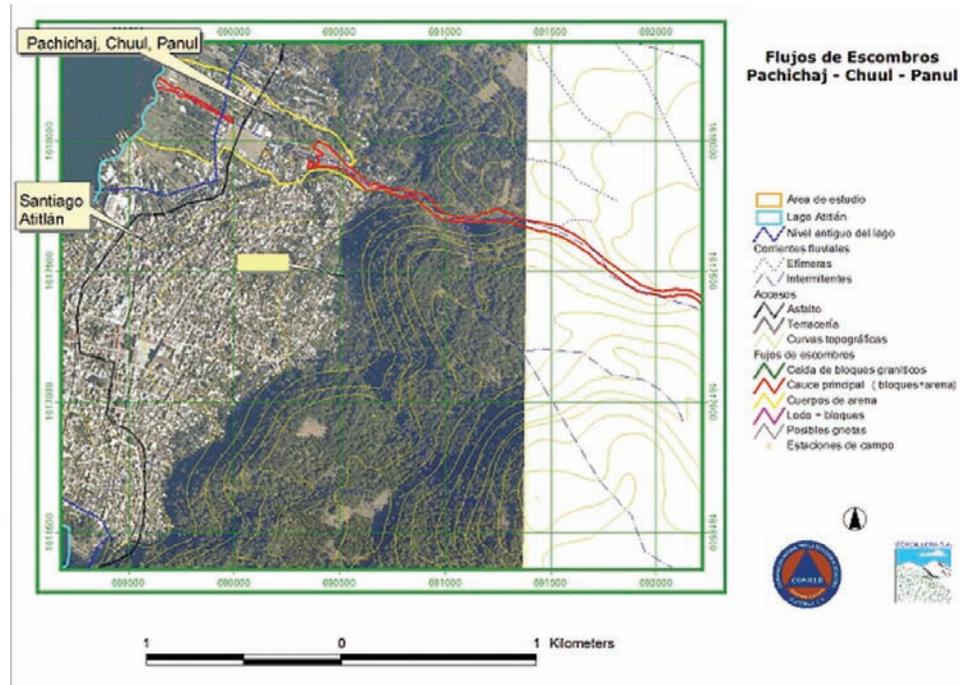
Figura 5.10. Mapa que muestra la cabecera municipal de Santiago Atitlán y la distribución espacial del flujo de detritos que afectó a los cantones Pachichaj-Chuul-Panul.

En los cantones Pachichaj-Chuul-Panul que se localizan inmediatamente al norte de la cabecera municipal de Santiago (Figura 5.10) dadas las características en encajonamiento que presenta el cauce de la quebrada, el tipo de flujo que afectó la zona corresponde a *debris flow* (DF) en la zona proximal del abanico, mientras que en la zona distal se mapearon cuerpos de arena correspondientes a flujos hiperconcentrados (HC). De igual manera, los bloques métricos, destruyeron viviendas y ocasionaron la muerte de tres personas.

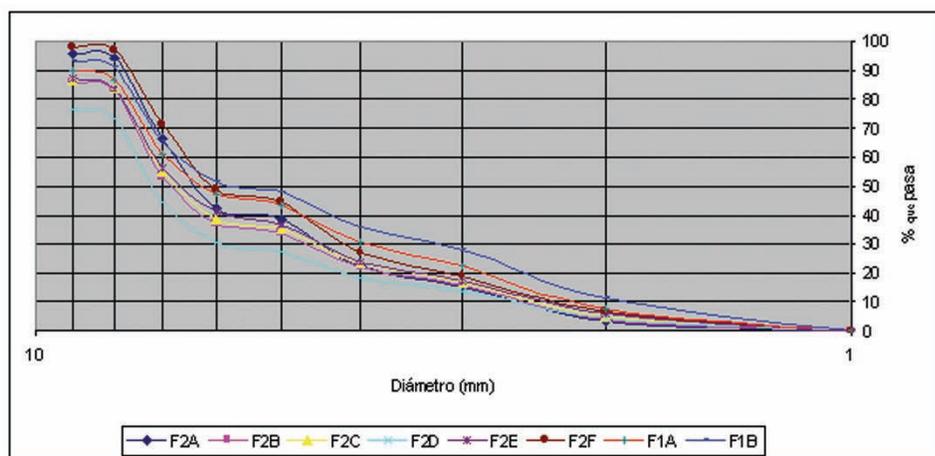
Figura 5.11. Curva granulométrica para sedimentos del flujo de Panabaj

Las muestras de sedimentos recolectadas en Panabaj, fueron tamizadas para el establecimiento de la curva granulométrica (Figura 5.11). Es de hacer notar que las muestras analizadas únicamente corresponden a la matriz sedimentaria, sin tomar en cuenta los megaclastos, que en algunas ocasiones presentan diámetros de 2.5 metros. Así, se puede apreciar que la matriz está compuesta básicamente por arenas y gravas. A partir de los coeficientes de uniformidad (Cu) y de curvatura (Cc), estos sedimentos pueden ser clasificados como:

GP: gravas mal graduadas, mezclas de grava y arena con poco o nada de finos;
 SP: arenas mal graduadas, arenas con gravas, con poco o nada de finos.

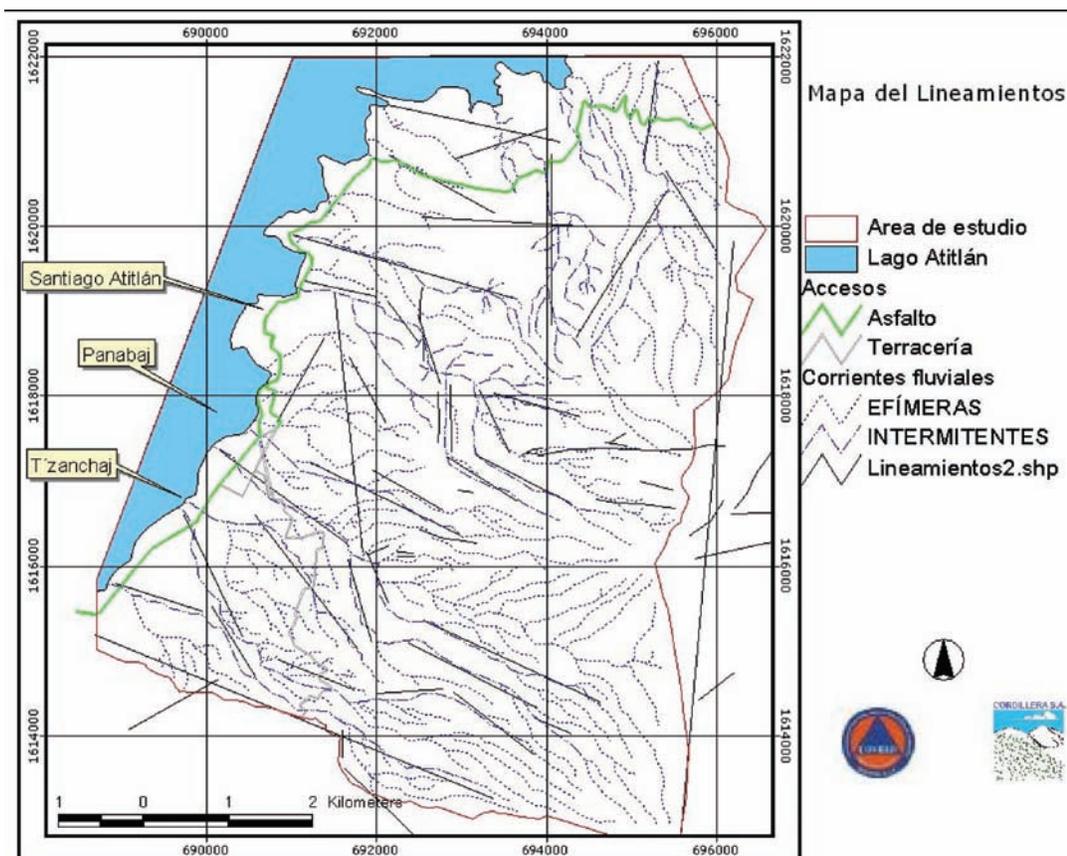
Figura 5.12. Mapa de lineamientos para el municipio de Santiago Atitlán

Se considera probable que la intersección de los dos principales sistemas de lineamientos en algunos sectores del área han debilitado notablemente el macizo rocoso y ocasionado la generación de deslizamientos. De modo que la generación de flujos de detritos en el área parece tener un control principal de tipo litológico aunque la formación de zonas de brechas tectónicas por intersección de fallas juega un papel relevante a nivel local para algunos flujos.

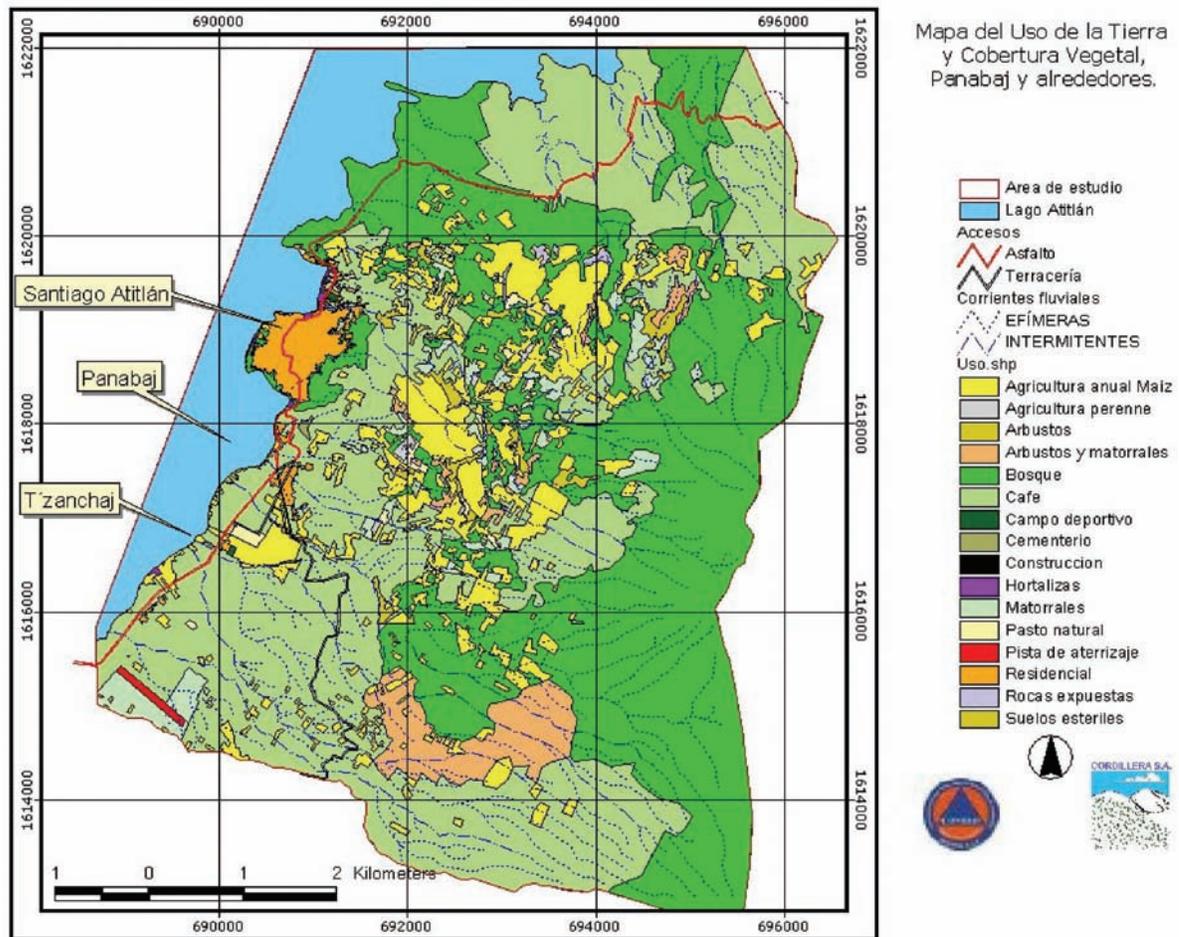
Figura 5.13. Mapa del uso de la tierra y cobertura vegetal para el municipio de Santiago Atitlán

Se evaluaron los diferentes usos de la tierra utilizando para ello las fotografías aéreas de Santiago Atitlán a escala 1:40,000 publicadas por el IGN para el año 2003 y se discriminaron los diferentes usos de la tierra en base a la terminología de la Unión Geográfica Internacional la cual ha sido adoptada por el MAGA para su uso en Guatemala. La distribución espacial de los diferentes usos de la tierra establecidos se muestra en la Figura 5.13.

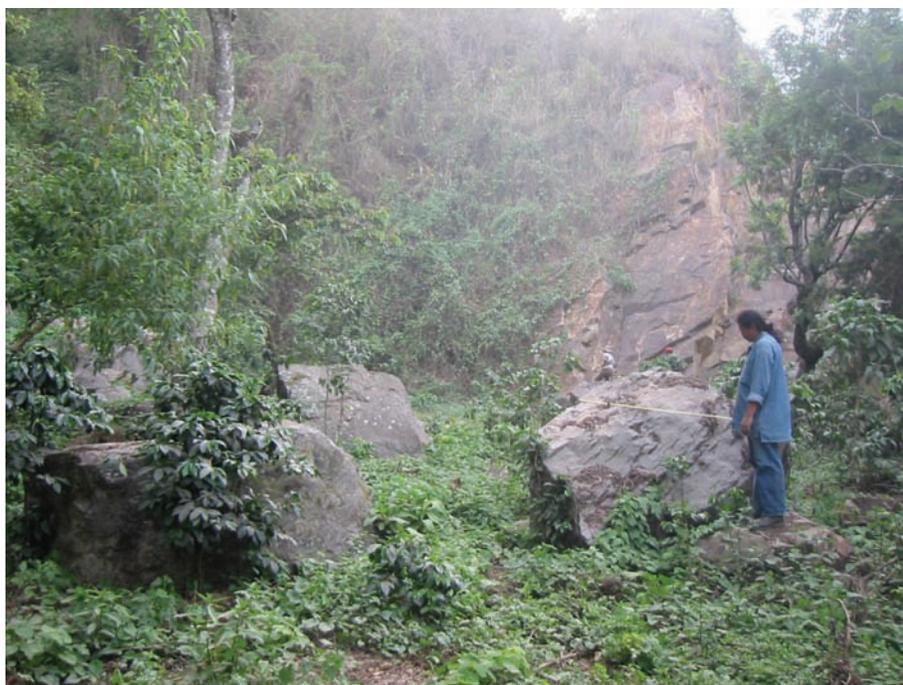
Figura 5.16. Megabloques localizados en la microcuenca El Mirador producto de caída de bloques.

En la zona estudiada se observaron caídas de rocas, deslizamientos traslacionales y rotacionales; todos asociados a los escarpes muy inclinados que conforman el límite de la caldera del Lago de Atitlán. Específicamente, las caídas de rocas están asociadas a rocas intrusivas, son de alta energía y son capaces de movilizar grandes cantidades de rocas en fracción de segundos y con bloques de varios metros de diámetro (Figura 5.16). Estos bloques son comunes en la microcuenca El Mirador, en las proximidades de la Lotificación Bahía de Santiago.

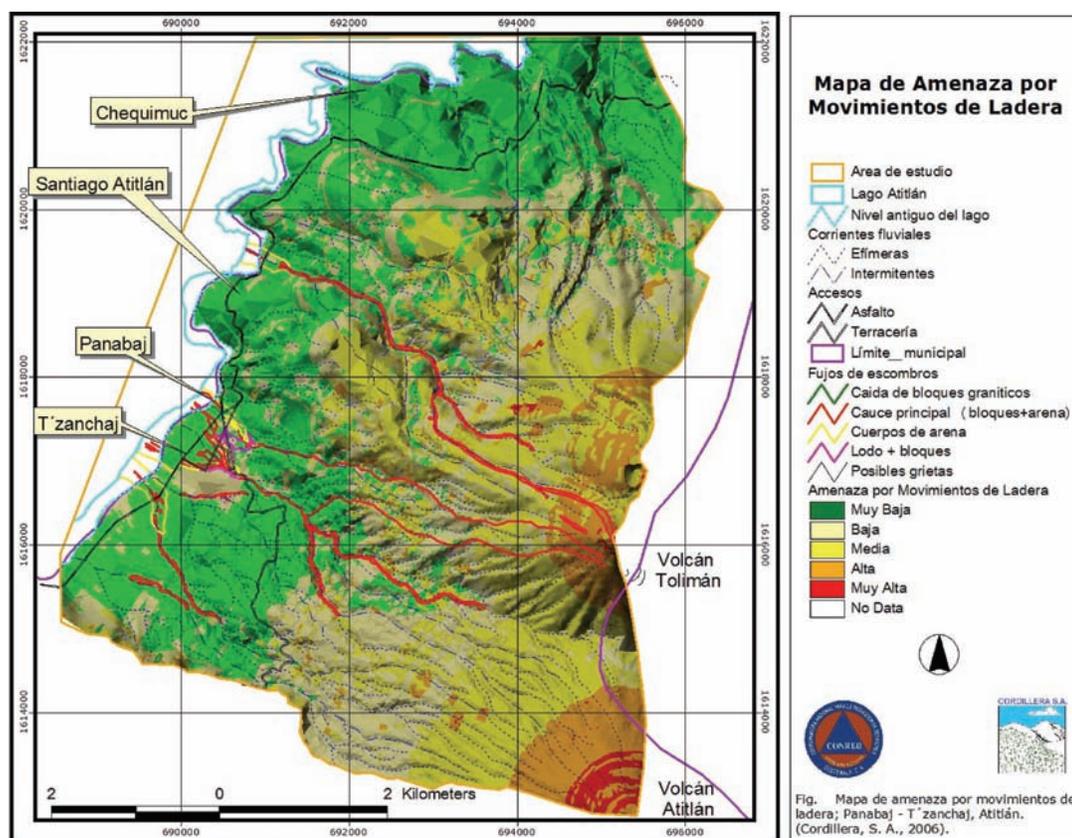
Figura 5.17. Mapa que muestra la zonificación de amenaza por deslizamientos. Cordillera, S.A. 2006.

Los movimientos de ladera se zonificaron en 5 niveles (Figura 5.17): muy baja (verde oscuro), baja (beige), media (amarillo), alta (anaranjado) y muy alta (rojo). De manera general, las zonas con más alta amenaza se sitúan en las partes altas asociadas a las laderas del volcán Tolimán y la amenaza disminuye en dirección Oeste hasta las partes más bajas en donde es muy baja.

Directamente Panabaj, Tzanchaj y Santiago Atitlán se ubican en un área delimitada como de muy baja amenaza, viendo el escenario asiladamente, pero si unimos ambos factores, flujos de lodo y movimientos de ladera, nos encontramos con que toda el área esta sujeta a muy alta, alta y media amenaza; los movimientos de ladera en las partes altas desprenden porciones grandes de terreno las cuales bajan y son transportadas por los flujos que los atraviesan aumentando el grado de peligrosidad de los eventos.

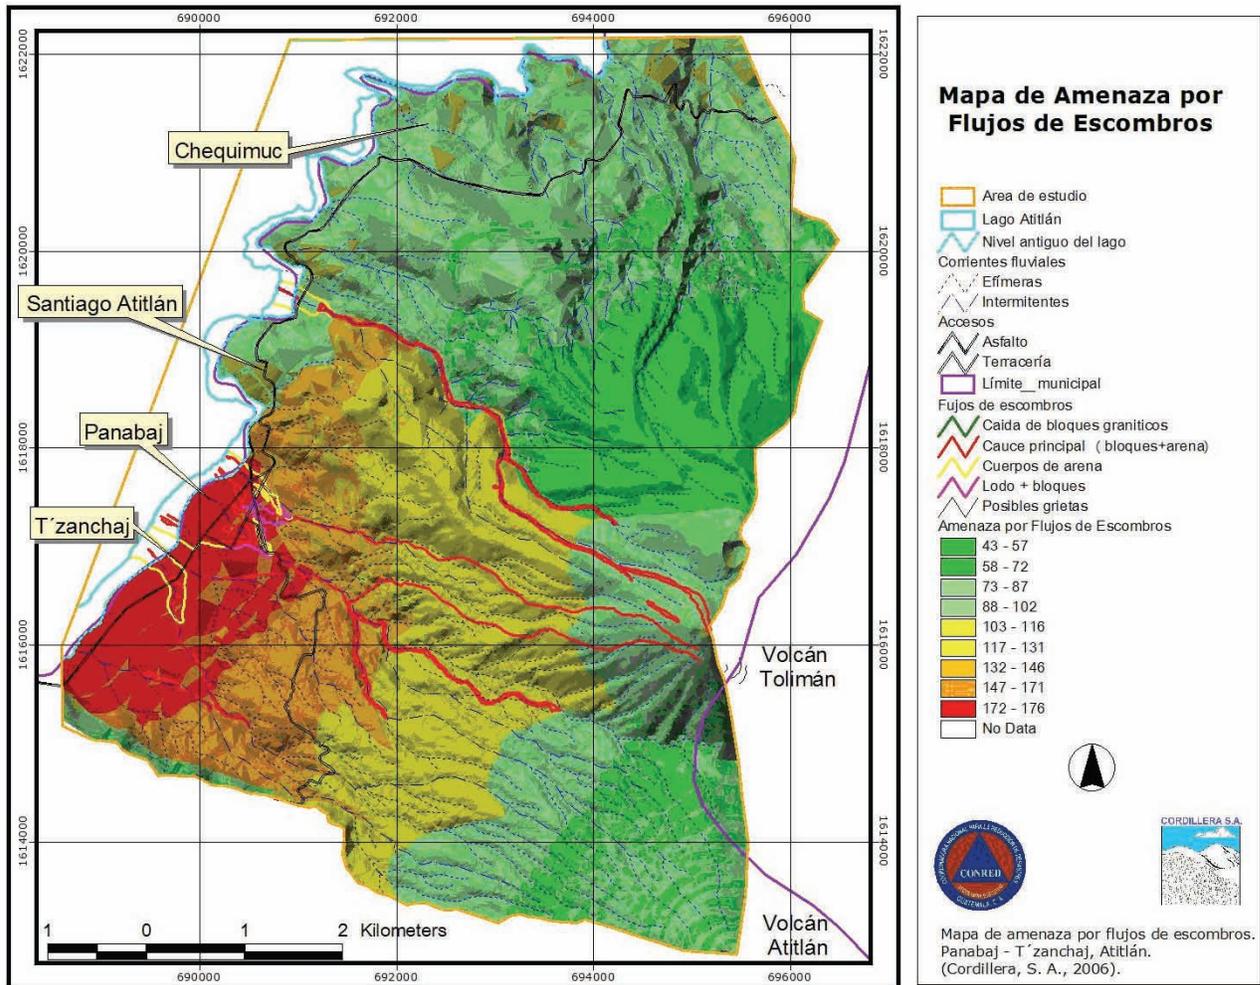
Figura 5.18. Mapa de Amenaza por flujo de escombros para Santiago Atitlán. Cordillera, S.A. 2006.

El mapa de amenaza por flujos de detritos (Figura 5.18) muestra la zonificación de la amenaza en la zona estudiada, se pueden observar 5 zonas de susceptibilidad: muy baja (color verde oscuro), baja (verde), media (amarillo), alta (anaranjado) y muy alta (rojo).

En la zona roja se localizan las comunidades de T´zanchaj y Panabaj; la zona naranja también incluye parte de Panabaj, la parte alta de Atitlán y Pachichaj (Chuul, Panul). Ambas zonas son las más asociadas a los sitios poblados de la región, mientras que las demás zonas amenazadas, se restringen a zonas de bosque, cultivos de café-maíz, entre otros. Las áreas consideradas también se refieren a los bordes de los canales principales, que igualmente aparecen de color rojo.

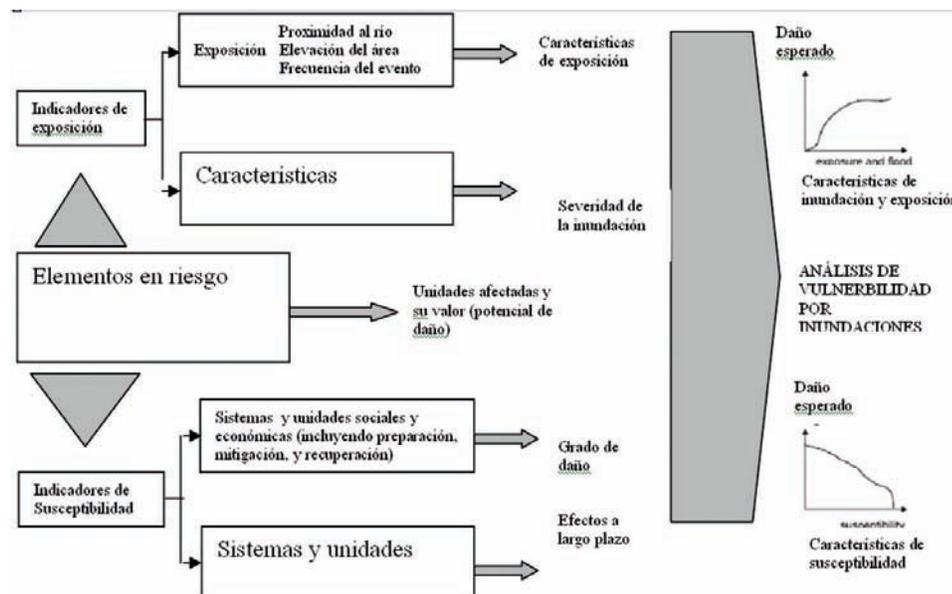
Figura 6.2. Esquema ampliado para el análisis de vulnerabilidad por inundaciones (ligeramente Modificado de Messner y Meyer, 2006)

Tal y como muestra el centro de la Figura 6.2 el asunto de mayor importancia en cualquier análisis de vulnerabilidad por inundaciones lo constituye el grupo de elementos que están en riesgo de ser dañados por las inundaciones. Los indicadores de elementos en riesgo especifican la cantidad de sistemas (o unidades) sociales, económicas, o ecológicas que están en riesgo de ser afectados en un área específica lo que puede incluir personas, construcciones privadas y públicas, infraestructura pública, activos culturales, especies ecológicas, producción económica, y paisajes localizados en una zona peligrosa o relacionados con la misma.

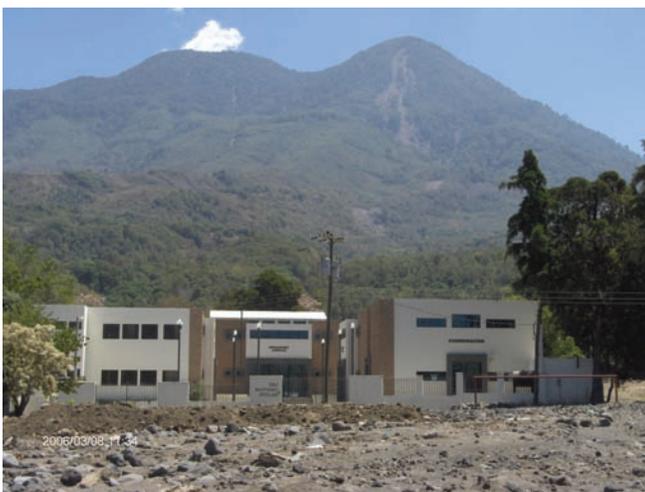
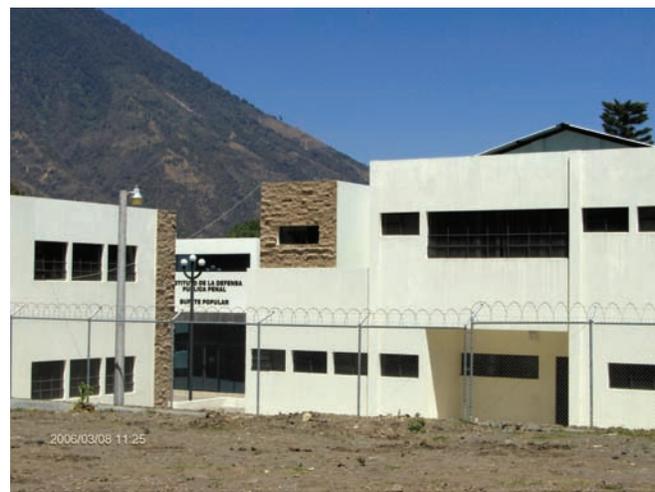
Figura 6.9. Fotografías que muestran el entorno de riesgo relacionado con el Centro de Administración de Justicia de Panabaj. La foto izquierda muestra uno de los deslizamientos principales que son fuente de los flujos de detritos. La foto derecha ilustra que en cierta medida la malla de acero que rodea el edificio proporcionó cierta protección. Cordillera S.A., 2006.

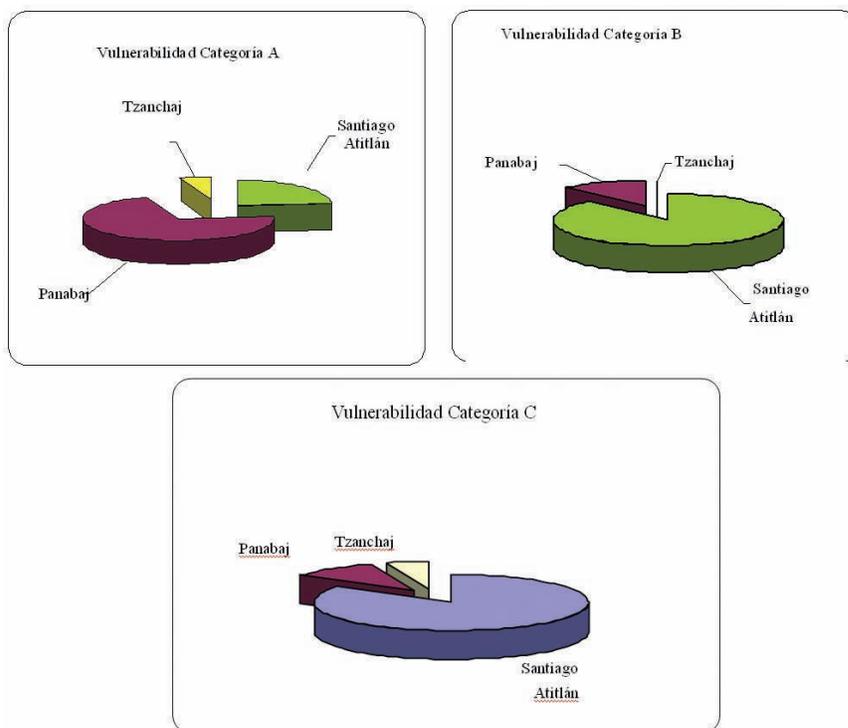
Figura 6.10 Discriminación de Vulnerabilidades por Flujo de Detritos en Términos de Vivienda para comunidades de Santiago Atitlán Cordillera S.A., 2006

El Cuadro 6.10 y la Figura 6.10 muestran una adaptación de la categorización del UNCHS utilizada en las viviendas para los tres poblados de Santiago Atitlán en función de las características especiales que reporta el INE (2003); de manera general la categoría A comprende las viviendas mas vulnerables y la categoría C2 la menos vulnerables

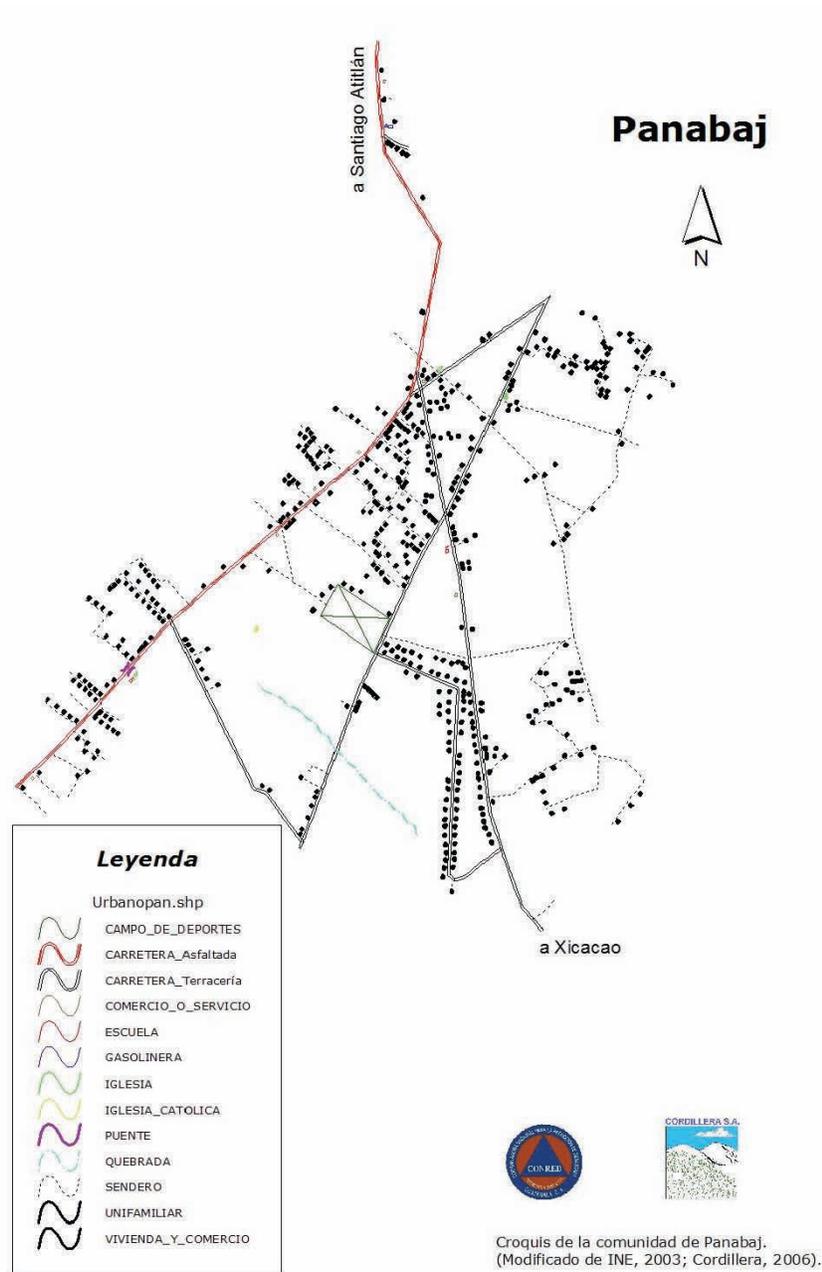
Figura 6.11. Distribución espacial de las viviendas en Panabaj con base al INE (Cordillera S.A., 2006)

La distribución espacial de las viviendas, así como de otros tipos de infraestructura, en las comunidades referidas se muestra en las Figuras 6.11, 6.12, y 6.13.

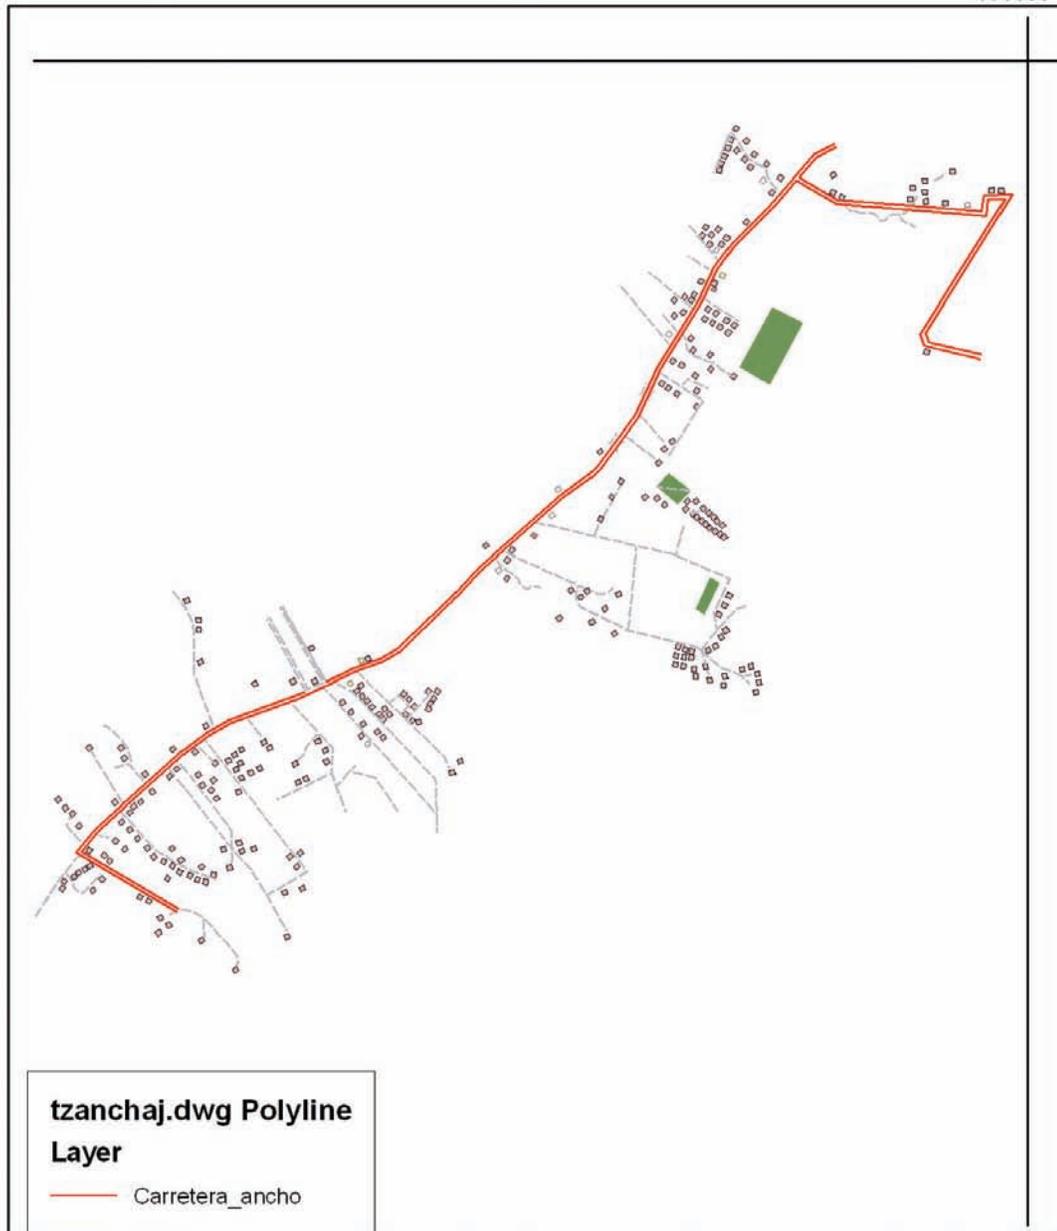
Figura 6.12. Distribución espacial de las viviendas en Tzanchaj con base al INE (Cordillera S.A., 2006).

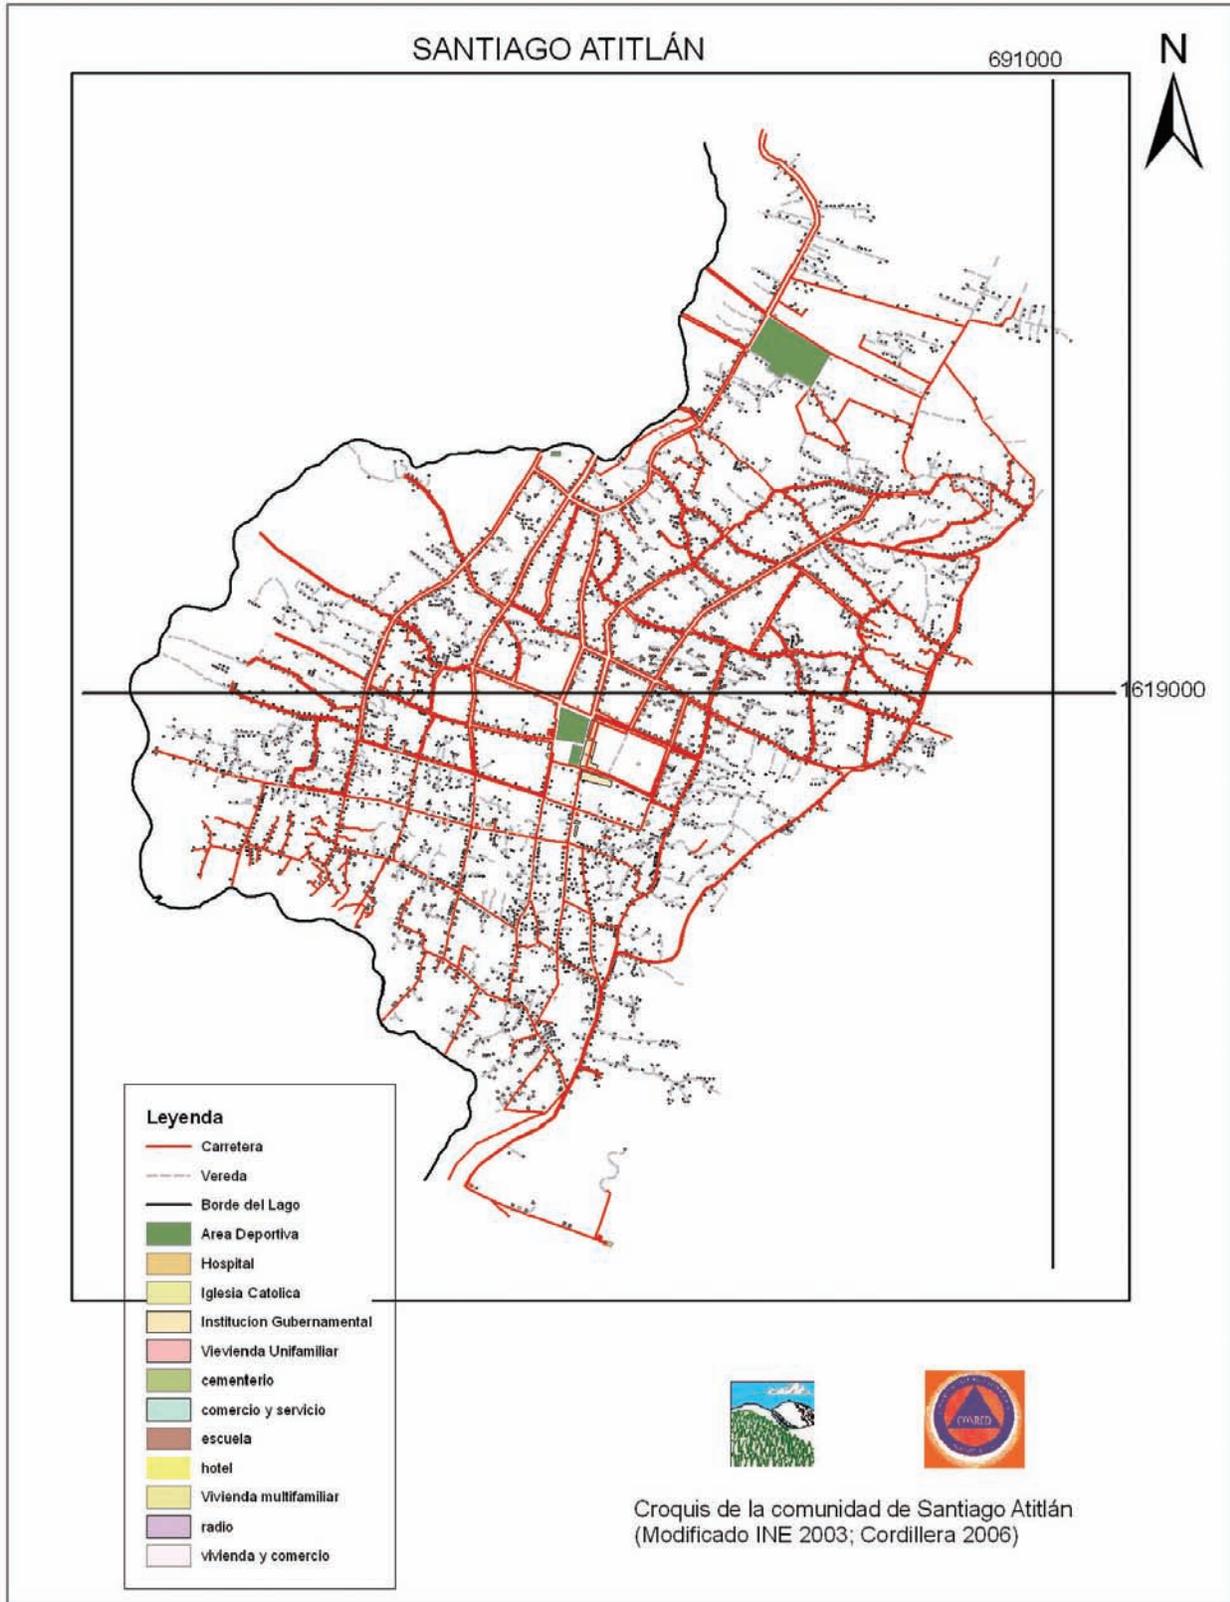
Figura 6.13. Distribución espacial de las viviendas en Santiago Atitlán con base al INE (Cordillera S.A., 2006).

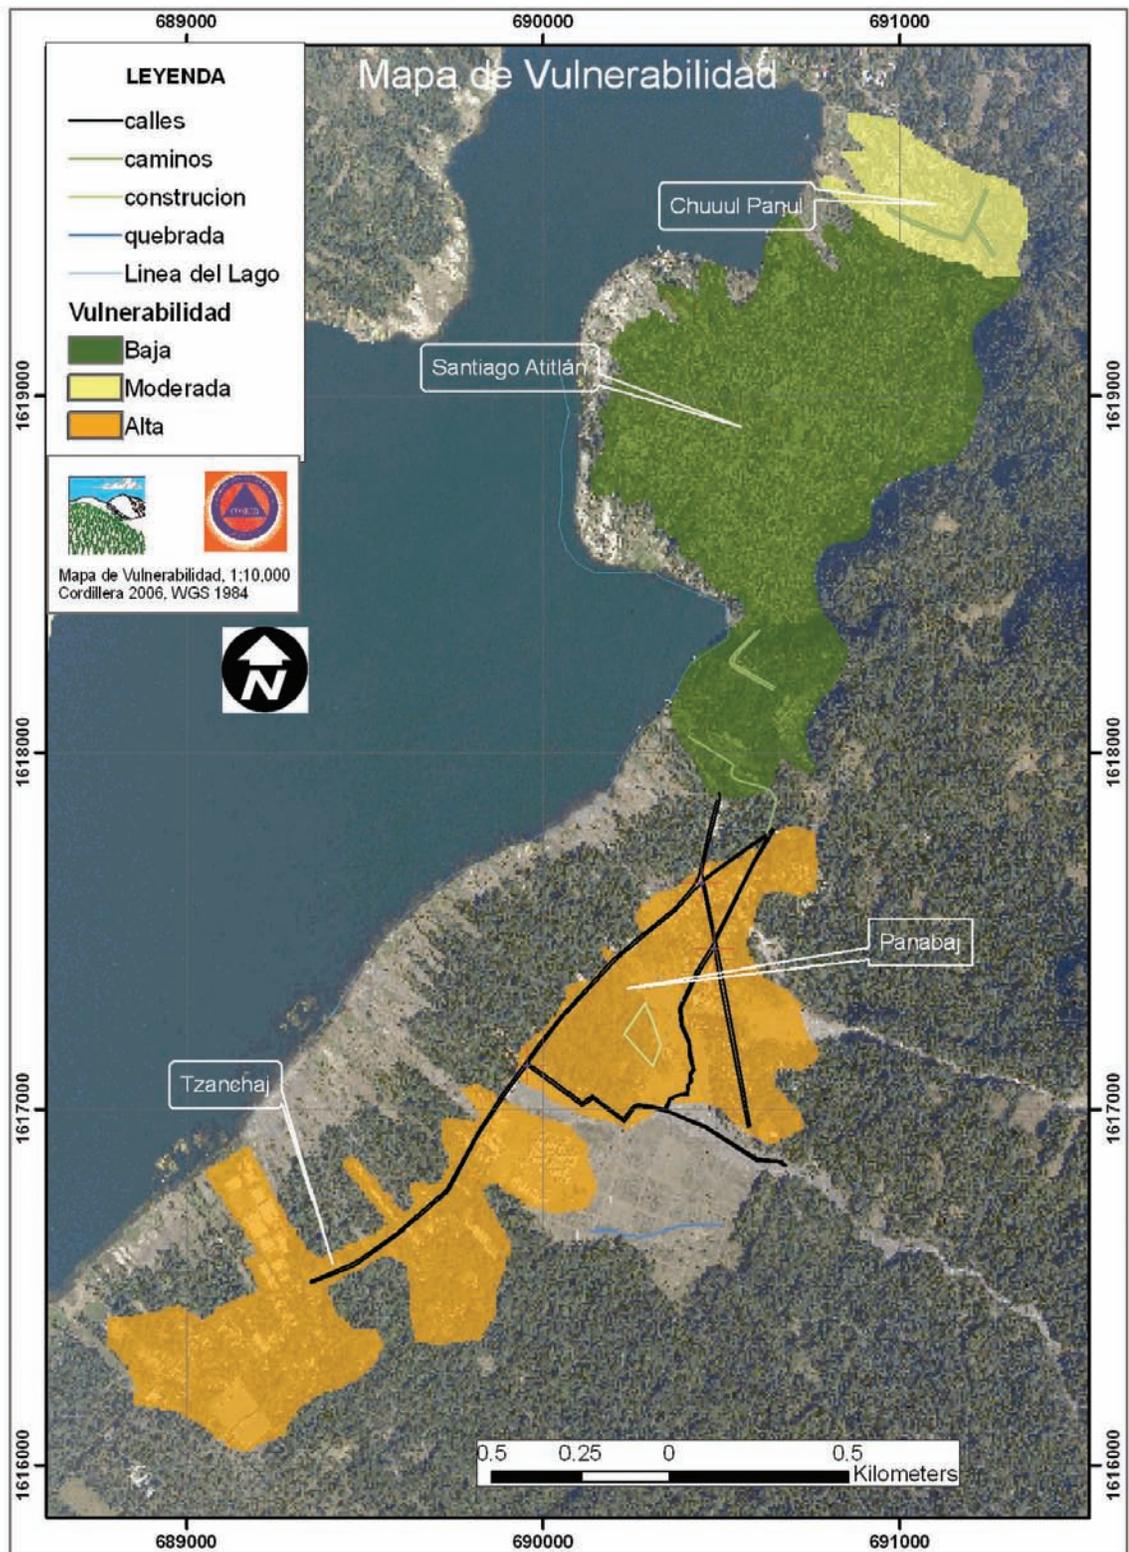
Figura 6.15. Mapa de vulnerabilidades por flujos de lodo en la zona de estudio.
