TOMO I

EVALUACIÓN DE RIESGOS POR DESLIZAMIENTOS Y FLUJO DE DETRITOS EN SANTIAGO ATITLÁN, SOLOLÁ

Resumen Ejecutivo

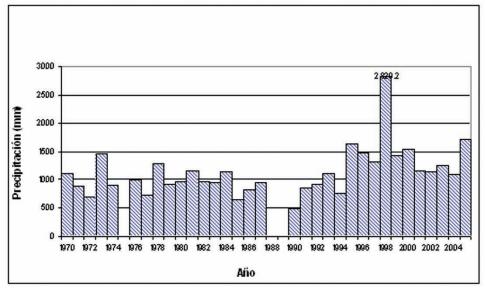
Figura 3.1. Promedio anual de lluvias durante el período de 1970-2005, en Santiago Atitlán.

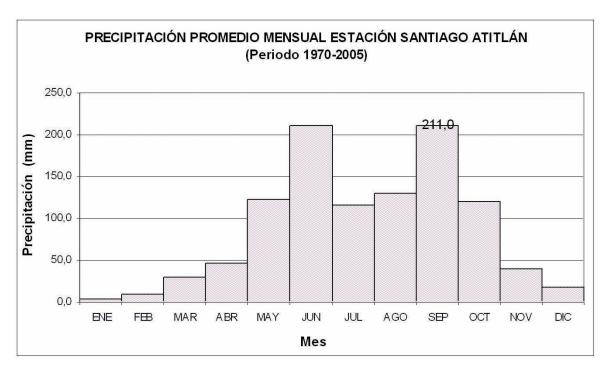
Figura 3.2. Promedio mensual de lluvias durante el período de 1970-2005. Cordillera S.A., 2006.

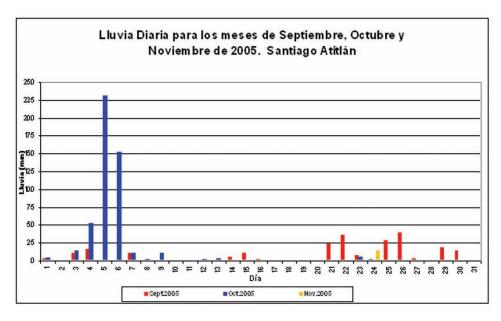
Figura 3.3. Datos de lluvia diaria en los meses de Septiembre, Octubre y Noviembre de 2005. Cordillera, S.A. 2006.

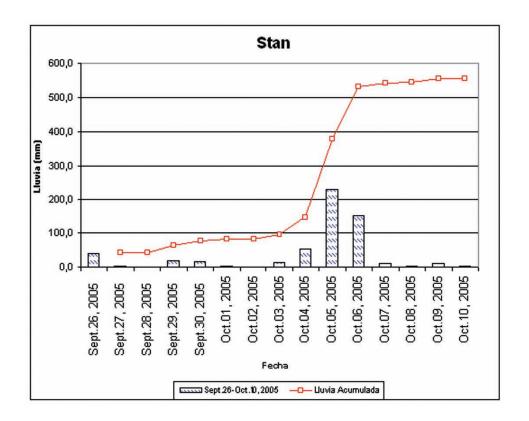
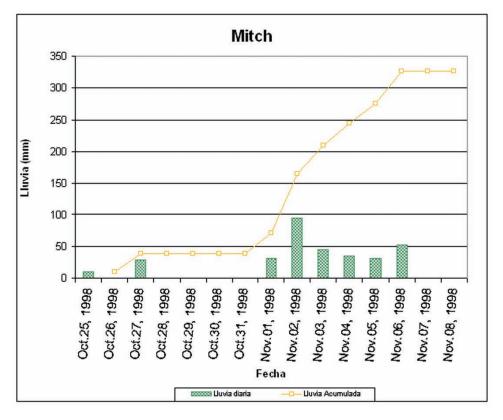
Figura 3.4. Datos de lluvia diaria (barras) y acumulada (líneas) para los eventos Mitch (1998) y Stan (2005) en Santiago Atitlán, (Cordillera S.A., 2006).

La Figura 3.4 muestra que el período de lluvias más intensas durante el Huracán Mitch fue de 6 días alcanzando un máximo de 95.2 mm, mientras que para Stan, las lluvias intensas se produjeron en un lapso de 3 días con un máximo de precipitación de 230.7 mm. Puede observarse además, que la lluvia acumulada durante Stan fue mucho mayor en comparación con Mitch. La comparación del parámetro de lluvia acumulada entre los dos eventos se aprecia mejor en la Figura 3.5.

Durante Mitch, los valores máximos de lluvia acumulada (326.7 mm) fueron alcanzados de manera un tanto paulatina, permaneciendo constantes durante 3 días; mientras que para Stan los valores máximos de lluvia acumulada (556.9mm) fueron alcanzados de manera abrupta y permanecen relativamente constantes hasta el final del evento, con una variación de alrededor a 26 mm en 3 días. Esto significa que las lluvias fueron más intensas durante el Huracán Stan además de que sucedieron en un período de tiempo más corto que en comparación con Mitch.

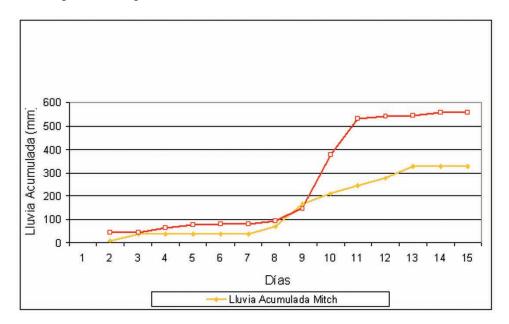
La Figura 3.5 puede convertirse en un instrumento analítico importante para la gestión de riesgos de Santiago Atitlán por lo que es importante socializar los resultados de este diagrama particularmente considerando que los habitantes de Panabaj y Tzanchaj, producto del shock psicológico que han experimentado en relación con el desastre de octubre pasado, ya estaban atemorizados el día 23 de abril durante la entrada de una ligera tormenta que en nada se compara con lo ocurrido en los primeros días de octubre del 2006.

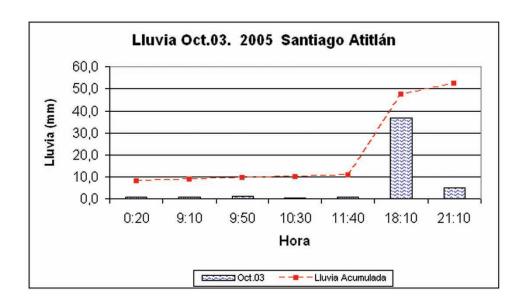
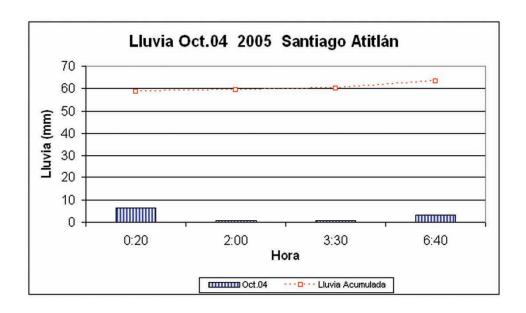
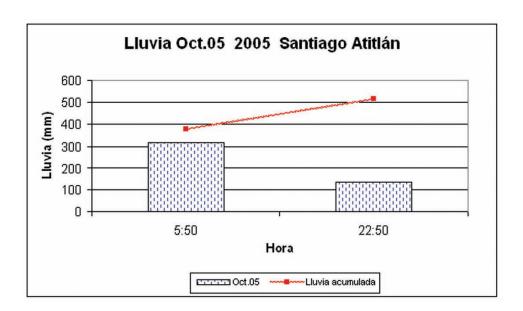
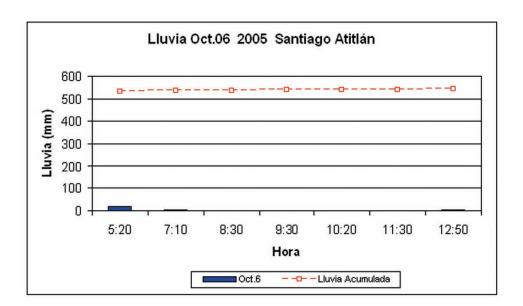
Figura 3.6. Gráficos de lluvia diaria (barras) y acumulada (líneas) en los días de lluvia intensa durante Stan en el 2005. a) Lluvia en Octubre 3. b) Lluvia en Octubre 4. c) Lluvia en Octubre 5. d) Lluvia en Octubre 6. (INSIVUMEH, 2006).

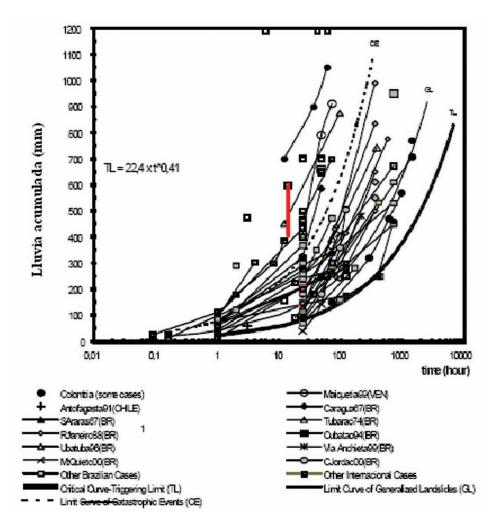
Figura 3.7. Diagrama de lluvia acumulada versus tiempo respectivo que ocasiona flujos de detritos y deslizamientos grandes (ligeramente modificada de Kanji y otros, 1997). La línea de color rojo superimpuesta al diagrama representa la intensidad y duración aproximada del Huracán Stan en Santiago Atitlán durante el 5 y 6 de octubre cuando se registraron los deslizamientos y subsecuentes flujos de detritos.

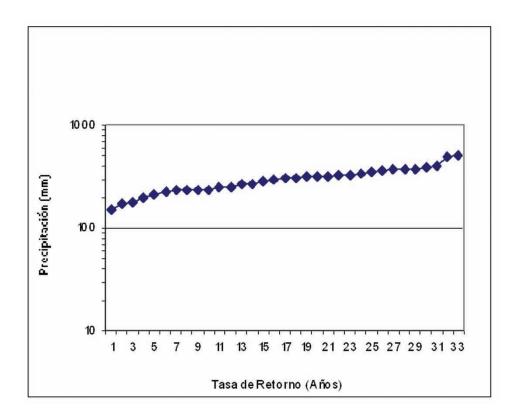
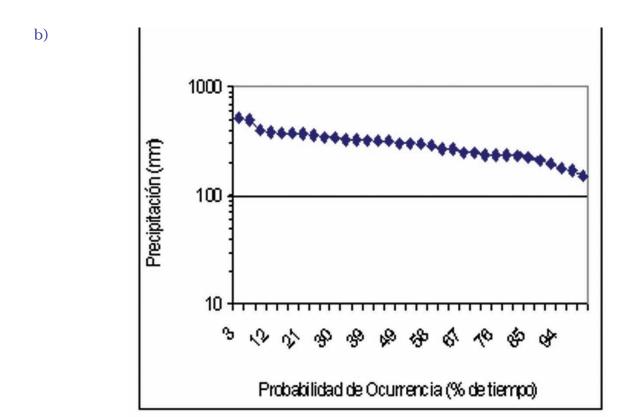
Figura 3.8. a) Tasa de retorno de lluvia para Santiago Atitlán. b) Probabilidad de Ocurrencia de eventos de lluvia. (Cordillera S.A., 2006).

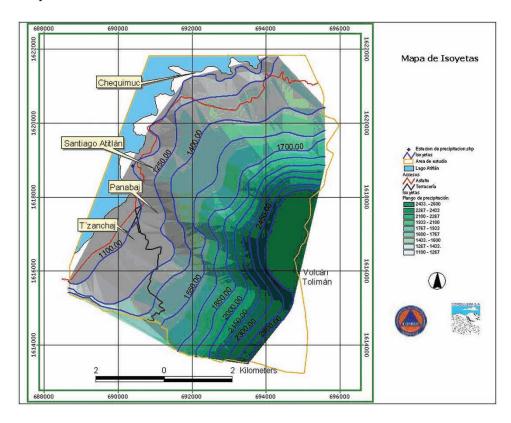
Figura 3.9. Mapa de isoyetas que muestra la distribución espacial de la lluvia en municipio de Santiago Atitlán. (Cordillera S.A., 2006).

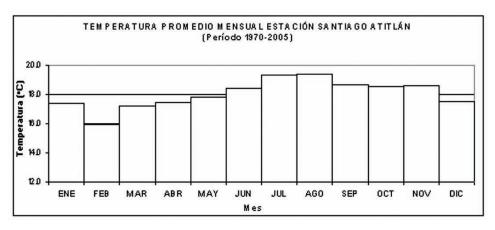
Figura 3.10. Temperatura promedio mensual en Santiago Atitlán durante el período de 1970-2005. (Cordillera S.A. 2006)

La figura 3.10. Muestra el comportamiento gráfico de la temperatura media mensual para la zona. Se observa que durante Febrero se presentan las temperaturas más bajas, con una temperatura promedio de 15.9 °C, mientras que en Agosto se alcanzan las temperaturas más altas con un promedio de 19.4°C.

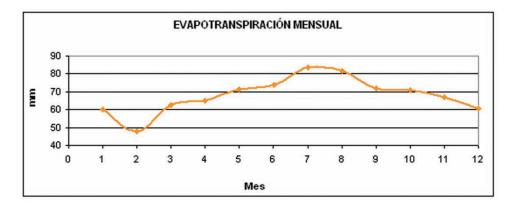
Figura 3.11. Evapotranspiración mensual en Santiago Atitlán. (Cordillera S.A. 2006)

La Figura 3.11 muestra el comportamiento de la evapotranspiración mensual, la cual alcanza un promedio anual de $68.0\,\mathrm{mm}$ anuales.

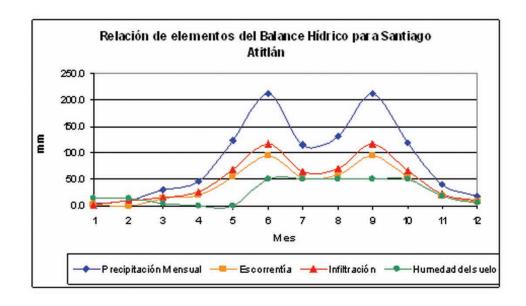
Figura 3.13. Relación entre algunos de los elementos del balance Hídrico de la subcuenca del Lago de Atitlán. (Cordillera S.A., 2006).

La Figura 3.13 presenta de manera gráfica la relación entre los elementos del balance hídrico de la zona durante el año, particularmente Precipitación, Escorrentía, Humedad del suelo e Infiltración. Aquí puede observarse que existe una fuerte relación entre los elementos, donde influencia de la precipitación en el comportamiento de la Escorrentía, la infiltración y la Humedad del suelo es muy alta.

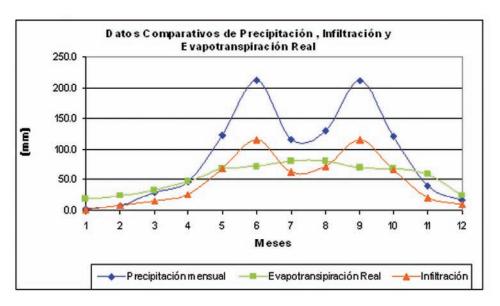
Figura 3.14. Comparación entre la Precipitación, Infiltración y Evapotranspiración en la subcuenca del Lago de Atitlán. (Cordillera S.A., 2006).

La Figura 3.14 muestra el comportamiento de los parámetros de precipitación, infiltración y evapotranspiración real durante los doce meses del año en la subcuenca.

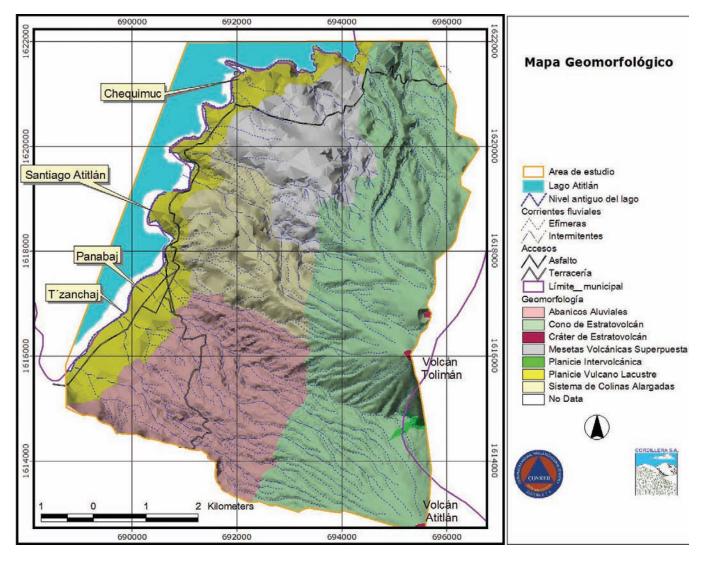
Figura 4.1. Mapa que muestra las principales unidades de paisaje para la zona (CORDILLERA S.A. 2006)

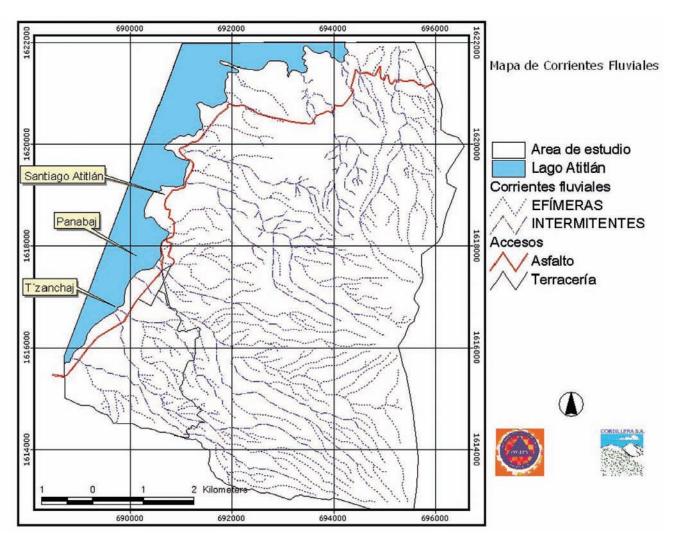
Figura 4.2. Mapa de corrientes fluviales para el municipio de Santiago Atitlán (CORDILLERA S.A. 2006).

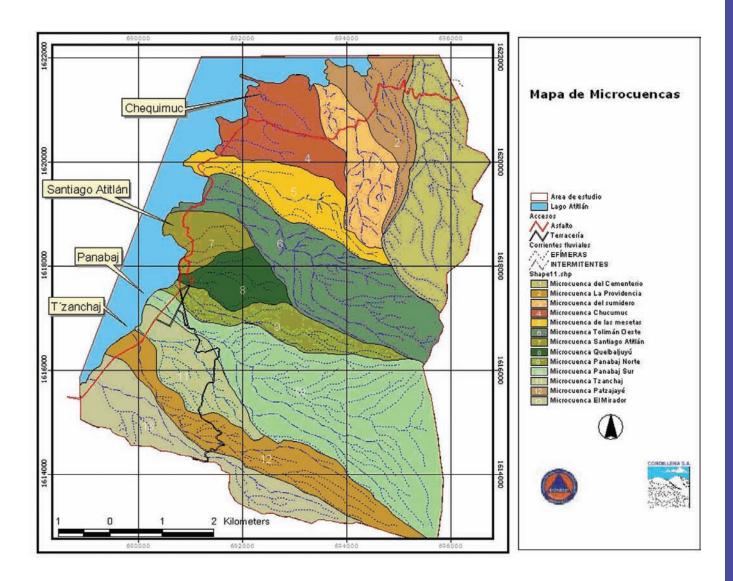
Figura 4.3. Mapa de microcuencas para el municipio de Santiago Atitlán (CORDILLERA S.A. 2006)

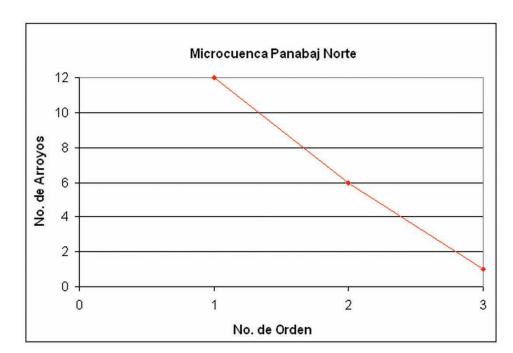
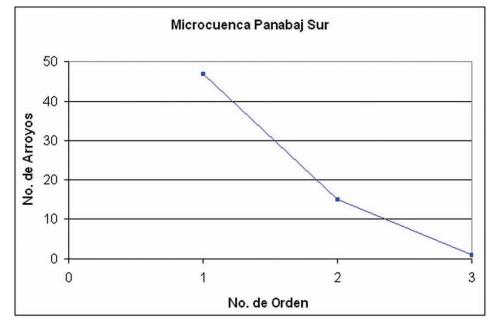
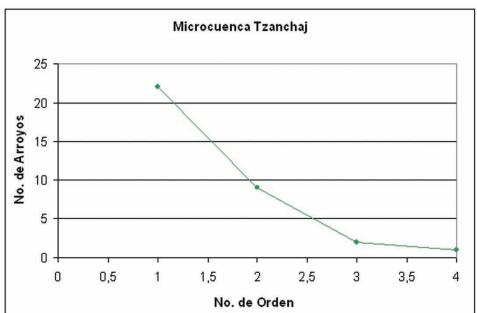
Figura 4.4. Número de arroyos Vrs. Orden, para las microcuencas a) Panabaj Norte, b) Panabaj Sur y c) Tzanchaj.

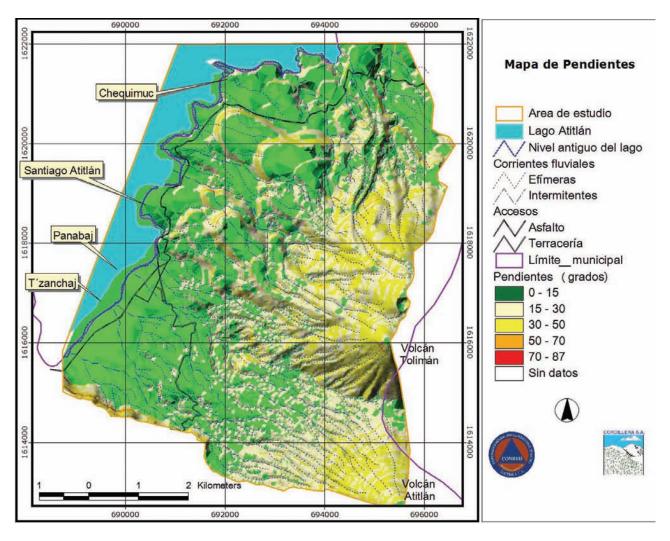
Figura 4.5. Mapa de pendientes para el municipio de Santiago Atitlán.

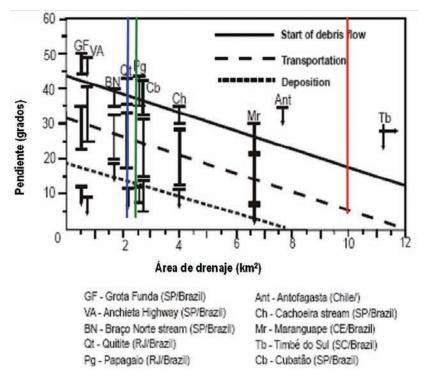
Figura 4.6. Diagrama que muestra líneas diagonales que representan ángulos para el inicio, transporte, y depósito de flujos de detritos (VanDine, 1985). Al diagrama se le han sobrepuesto los datos correspondientes a las microcuencas Panabaj Norte (línea azul), Panabaj Sur (línea roja), y Tzanchaj (línea verde).

La Figura 4.6 muestra la relación que guarda el área de una cuenca y su pendiente en la generación de flujos de detritos. En el diagrama original se han sobrepuesto tres líneas a colores para representar la variación de pendientes en las tres microcuencas analizadas para la zona del proyecto junto con su área y de este modo evaluar su comportamiento hidráulico para la generación de detritos. Puede observarse que en base a estos dos parámetros geomorfológicos que las tres microcuencas tienen un fuerte potencial para el transporte y acumulación de sedimentos.

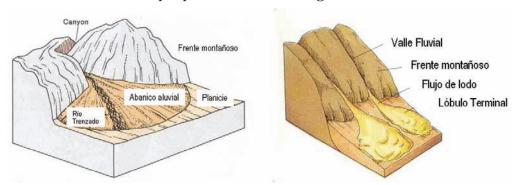
Figura 4.7. Diagramas que muestran el contexto geomorfológico típico para la generación de abanicos aluviales. El diagrama izquierdo ² muestra la distribución de sedimentos al pie de montañas y la formación de canales fluviales trenzados. El diagrama derecho³ ilustra particularmente la acumulación de flujos de lodo en forma de abanicos aluviales.

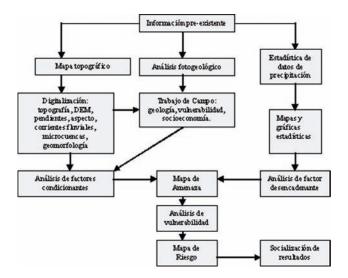
Figura 5.1. Secuencia metodológica para la determinación de riesgo.

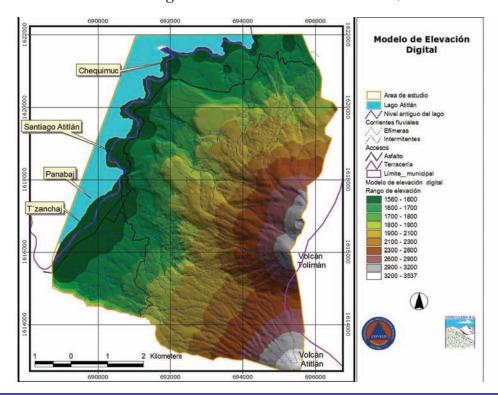
Figura 5.2. Modelo de elevación digital de la zona estudiada (CORDILLERA S.A. 2006).

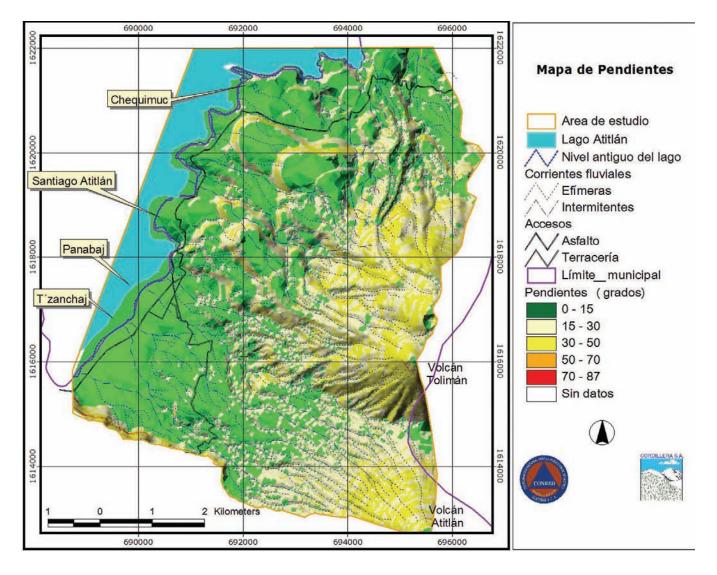
Figura 5.3. Mapa de pendientes de la zona estudiada (CORDILLERA S.A. 2006).

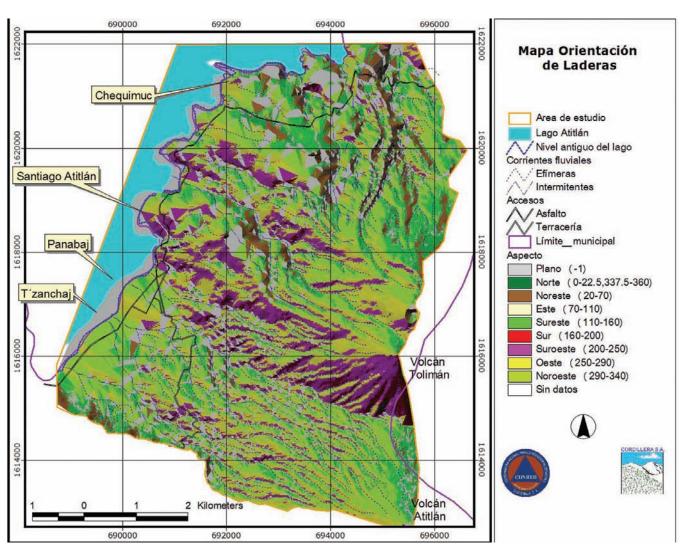
Figura 5.4 Mapa que muestra el aspecto de los taludes de la región (CORDILLERA S.A.)

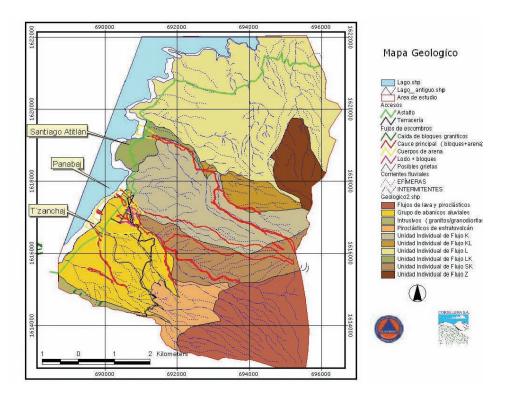
Figura 5.5 Mapa Geológico de la zona de estudio (modificado de Penfield y otros 1986)

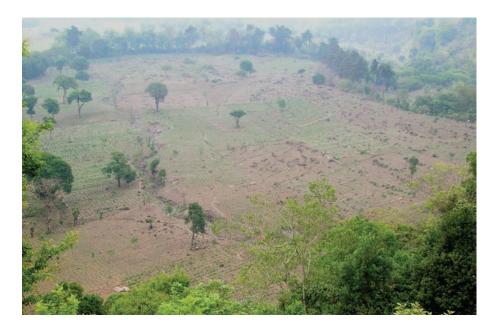
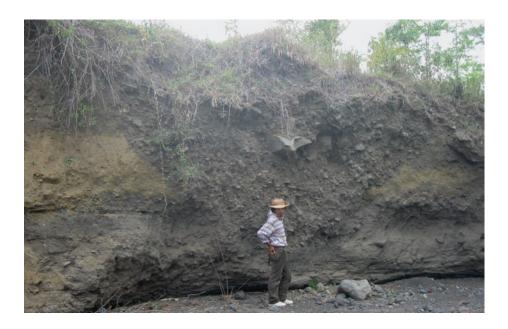
Figura 5.6. (a) La foto superior muestra el aspecto superficial de los depósitos de abanicos aluviales antiguos. (b) La foto inferior ilustra un paleocanal fluvial que atraviesa depósitos más antiguos típicos de abanicos aluviales.

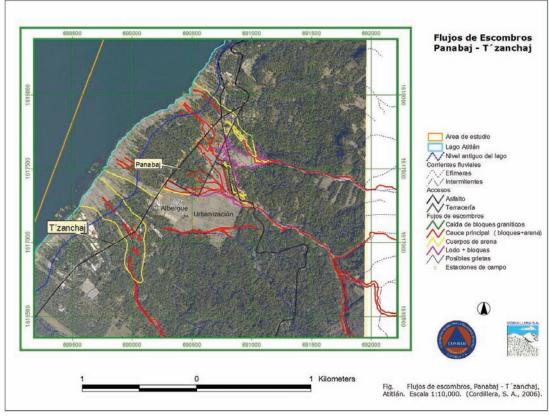
Figura 5.7. Mapa que muestra la distribución areal de los flujos de detritos en Panabaj-Tzanchaj.

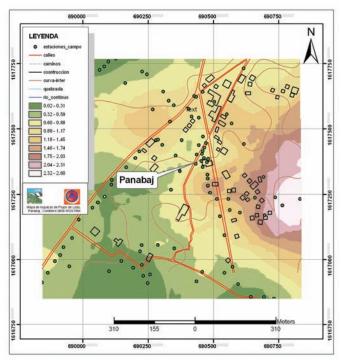
Figura 5.9. Mapa de isopacas con los espesores de la carga sedimentaria en Panabaj

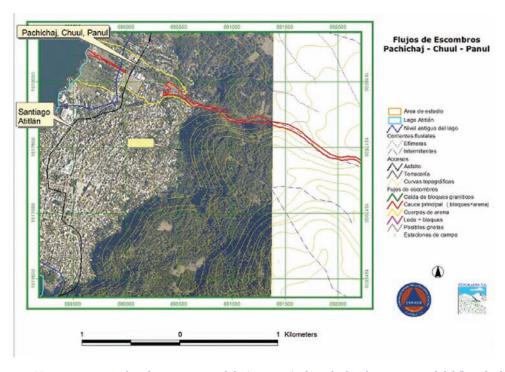
Figura 5.10. Mapa que muestra la cabecera municipal de Santiago Atitlán y la distribución espacial del flujo de detritos que afectó a los cantones Pachichaj-Chuul-Panul.

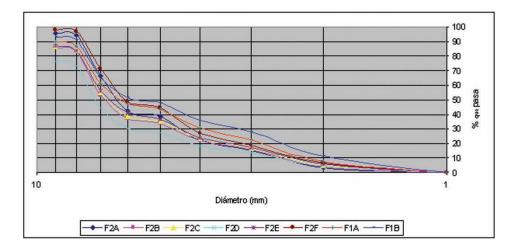
Figura 5.11. Curva granulométrica para sedimentos del flujo de Panabaj

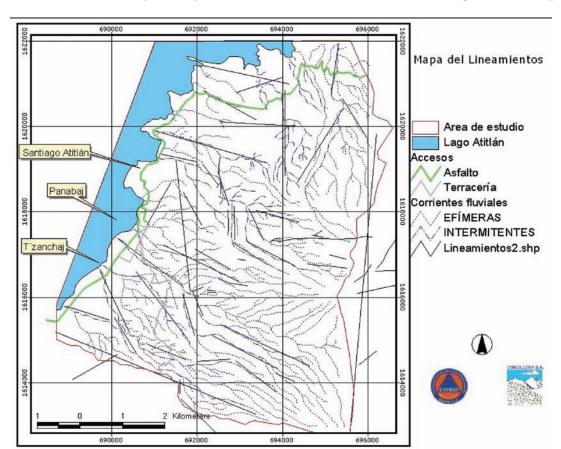
Figura 5.12. Mapa de lineamientos para el municipio de Santiago Atitlán

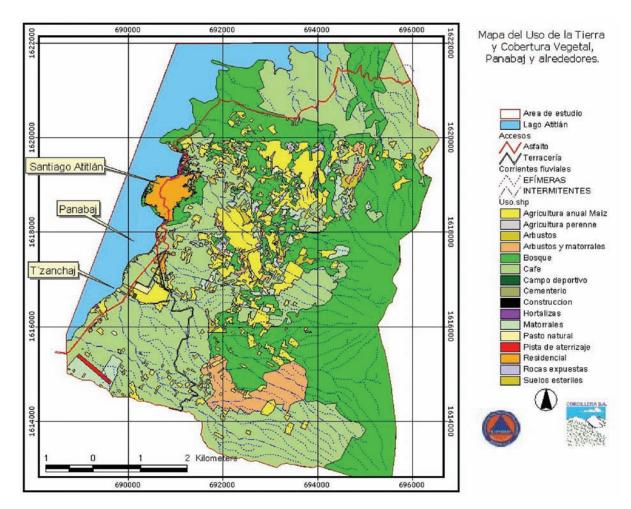
Figura 5.13. Mapa del uso de la tierra y cobertura vegetal para el municipio de Santiago Atitlán

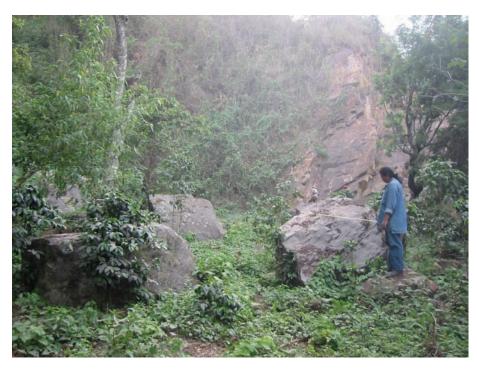
Figura 5.16. Megabloques localizados en la microcuenca El Mirador producto de caída de bloques.

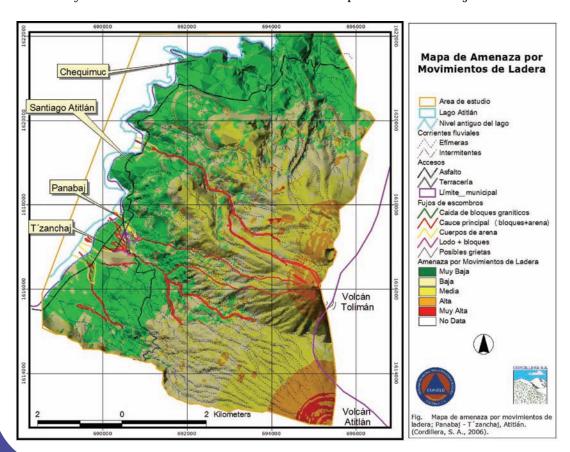
Figura 5.17. Mapa que muestra la zonificación de amenaza por deslizamientos. Cordillera, S.A. 2006.

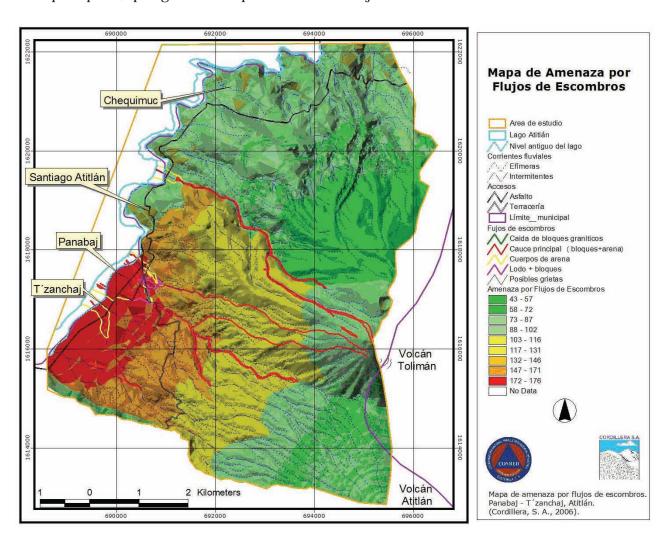
Figura 5.18. Mapa de Amenaza por flujo de escombros para Santiago Atitlán. Cordillera, S.A. 2006.

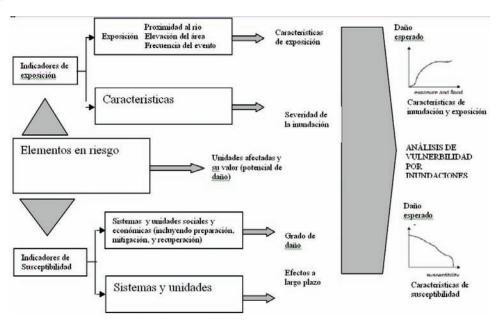
Figura 6.2. Esquema ampliado para el análisis de vulnerabilidad por inundaciones (ligeramente Modificado de Messner y Meyer, 2006)

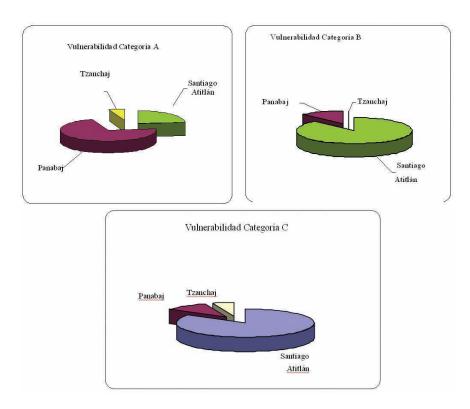
Figura 6.10 Discriminación de Vulnerabilidades por Flujo de Detritos en Términos de Vivienda para comunidades de Santiago Atitlán Cordillera S.A., 2006

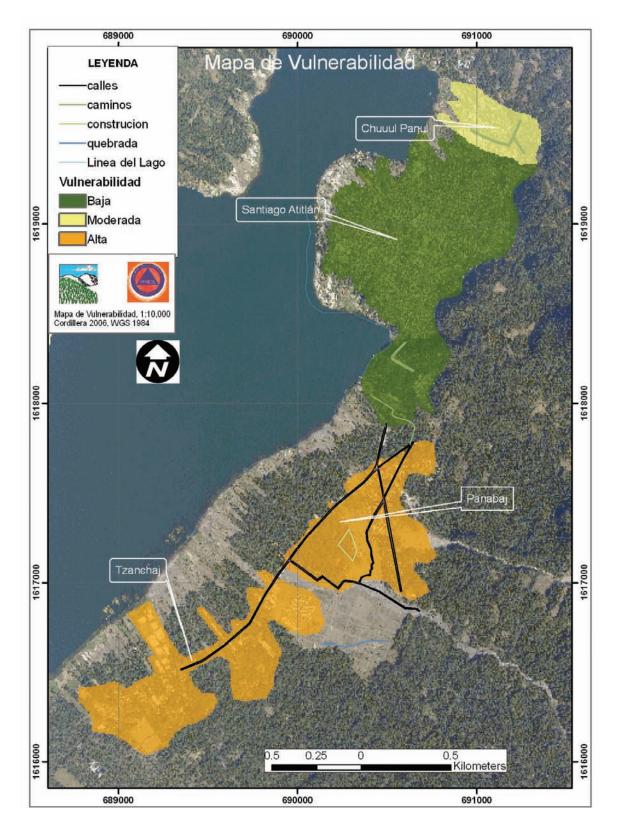
Figura 6.15. Mapa de vulnerabilidades por flujos de lodo en la zona de estudio.

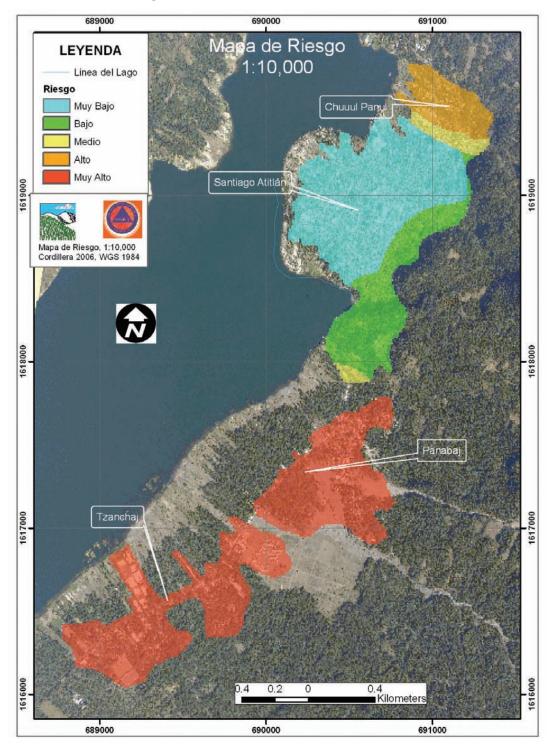
Figura 7.1. Mapa de riesgo por flujos de escombros para Santiago Atitlán.

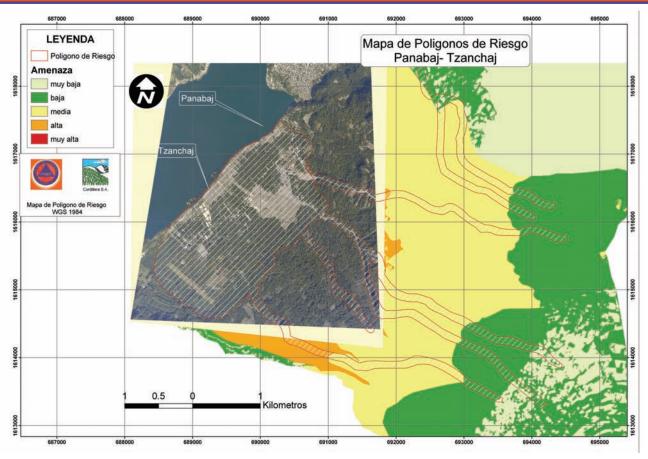
Figura 7.2. Delimitación de polígono de alto riesgo para el área Panabaj-Tzanchaj

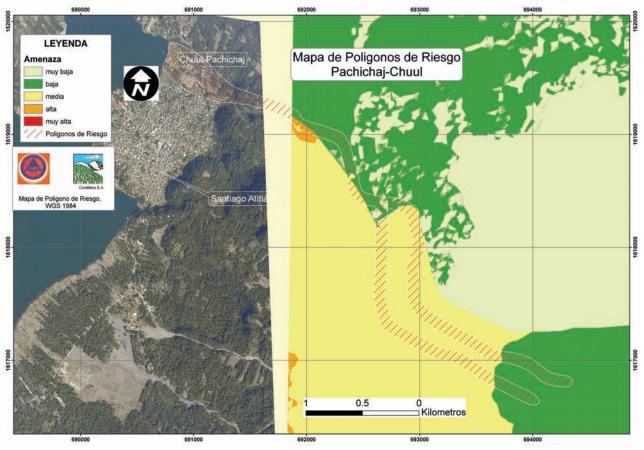
Figura 7.3. Delimitación de polígono de alto riesgo para el área Pachichaj-Panul-Chuul

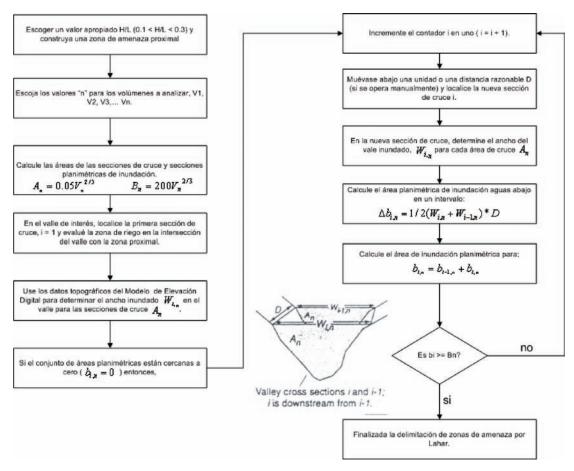
Figura 7.4. Diagrama de flujo del algoritmo utilizado para la implementación del delineamiento de la zona de riesgo. Tomado de Iverson et al (1998).

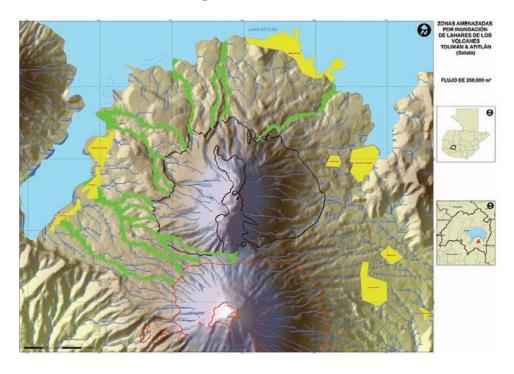
Figura 7.5. Mapa que muestra zonas de inundación con un volumen de 250,000 m³. El Modelo Digital del Terreno usado en las corridas de Laharz está basado en información digital del Laboratorio SIG del Ministerio de Agricultura, Ganadería y Alimentación (MAGA) y del Instituto Geográfico Nacional (IGN).

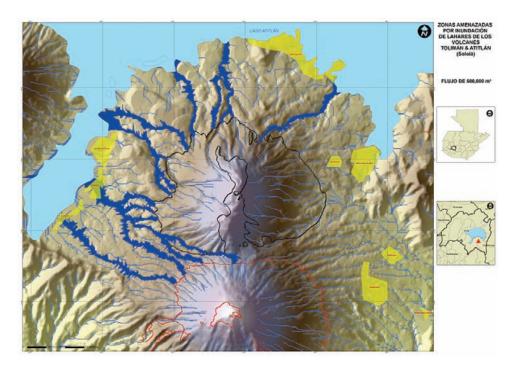
Figura 7.6. Mapa que muestra zonas de inundación $\,$ con un volumen de 500,000 $\,$ m 3 .

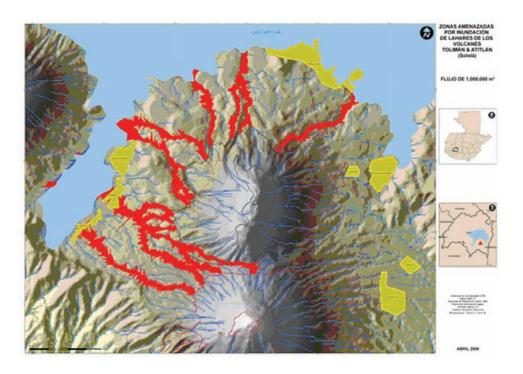
Figura 7.7. Mapa que muestra zonas de inundación $\,$ con un volumen de 1, 000,000 $\,$ m 3

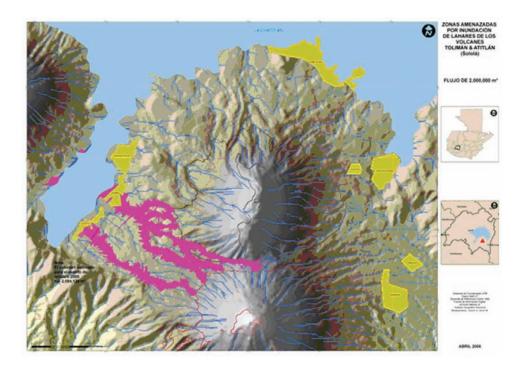
Figura 7.8. Mapa que muestra zonas de inundación con un volumen de 2,000,000 m³
