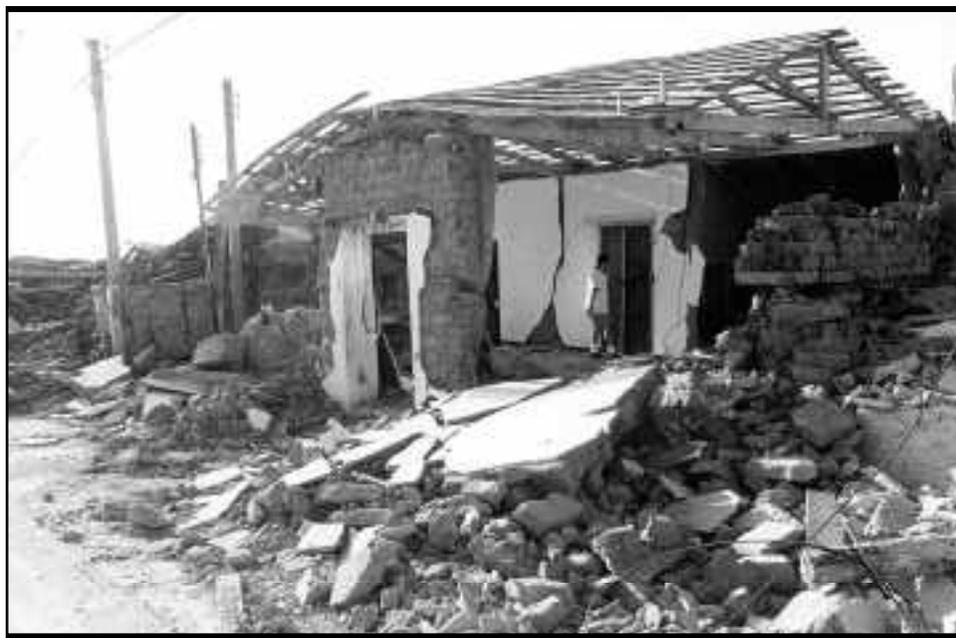
Casa destruida en Santa María de Ostuma, en el departamento de La Paz.

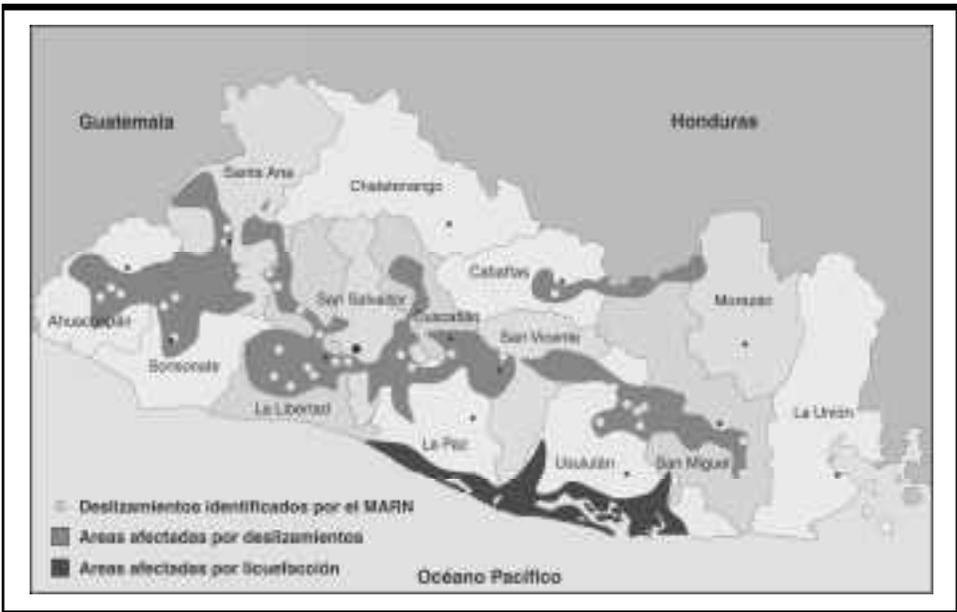
Mapa esquemático de los efectos producidos sobre la geodinámica externa por los sismos de 2001 en El Salvador.²⁷

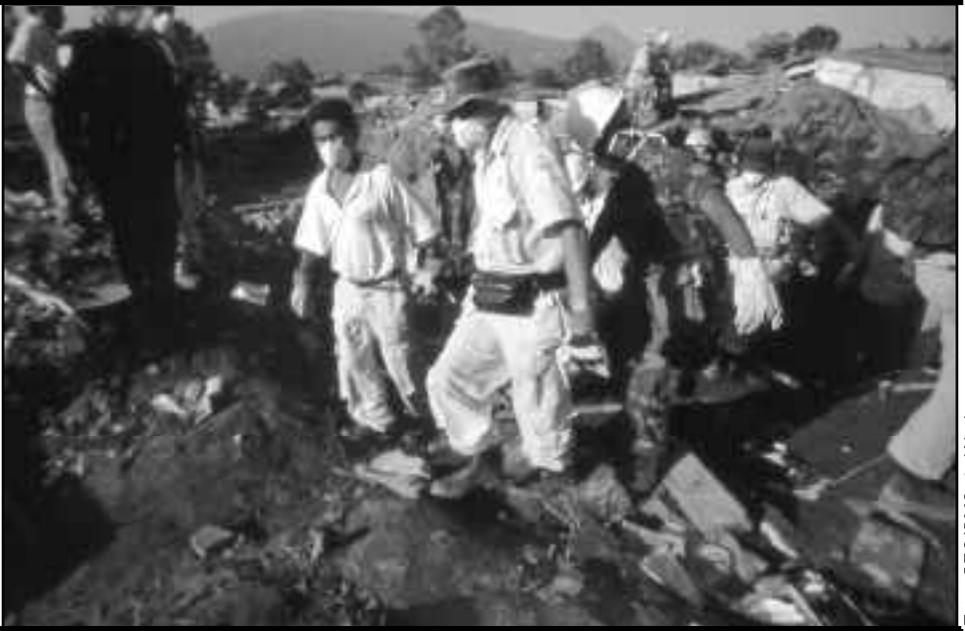
Equipos de rescate en el deslizamiento de Santa Tecla.

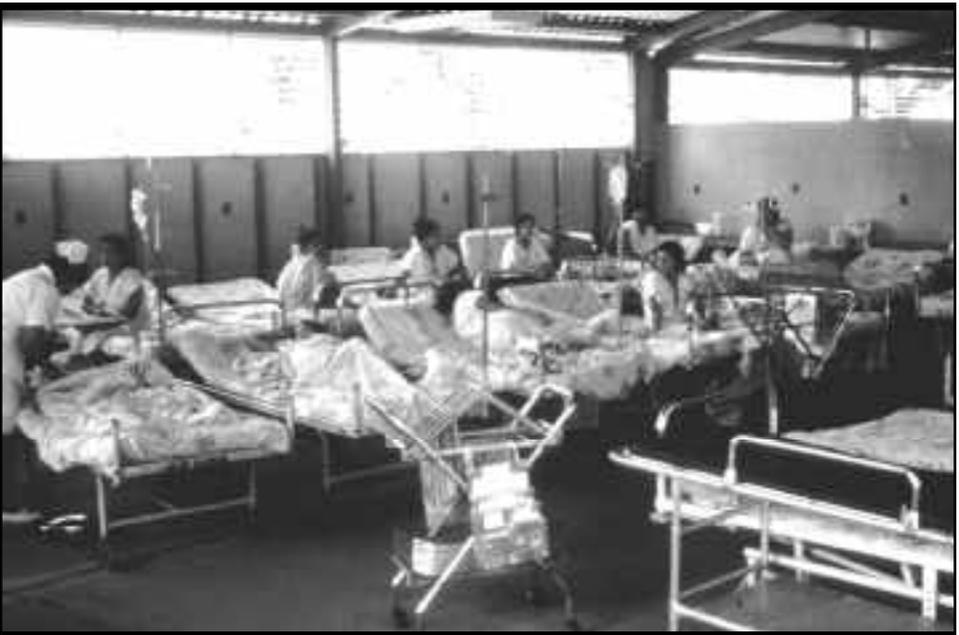
Aunque el Hospital Nacional de Maternidad en San Salvador fue reforzado después del sismo de 1986, tuvo que ser evacuado después del sismo del 13 de enero.

A pesar de que los daños en este centro fueron superficiales, sin afectar a su estructura, el hospital estuvo evacuado durante muchos meses por el sentimiento de inseguridad del personal sanitario y la población. En cuanto a las juntas de dilatación ubicadas en las escaleras, se recomendó efectuar la limpieza de las mismas para evitar el impacto durante futuras acciones sísmicas; es necesario también revisar la efectividad del refuerzo estructural realizado con posterioridad al terremoto de 1986.

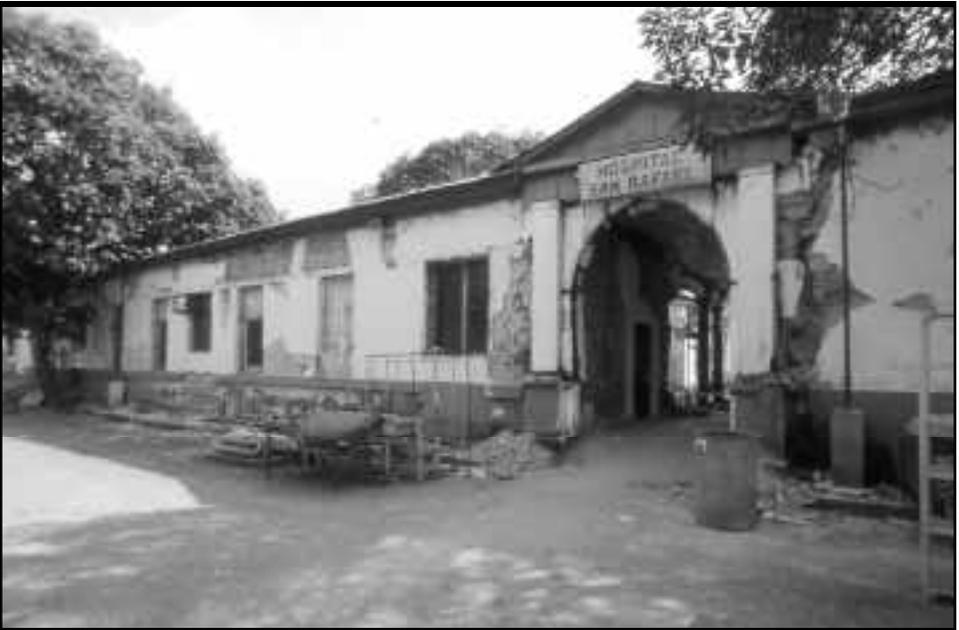
Daños al edificio antiguo del hospital San Rafael en Santa Tecla.

Debido a la obsolescencia, y a los daños ocasionados en el edificio antiguo como consecuencia de sismos anteriores, sus espacios eran utilizados sólo como bodega. El sismo del 13 de enero produjo daños severos en él, ya que algunos muros quedaron inestables y el sector de almacenes colapsó. Representaba un grave peligro y se procedió a su demolición.

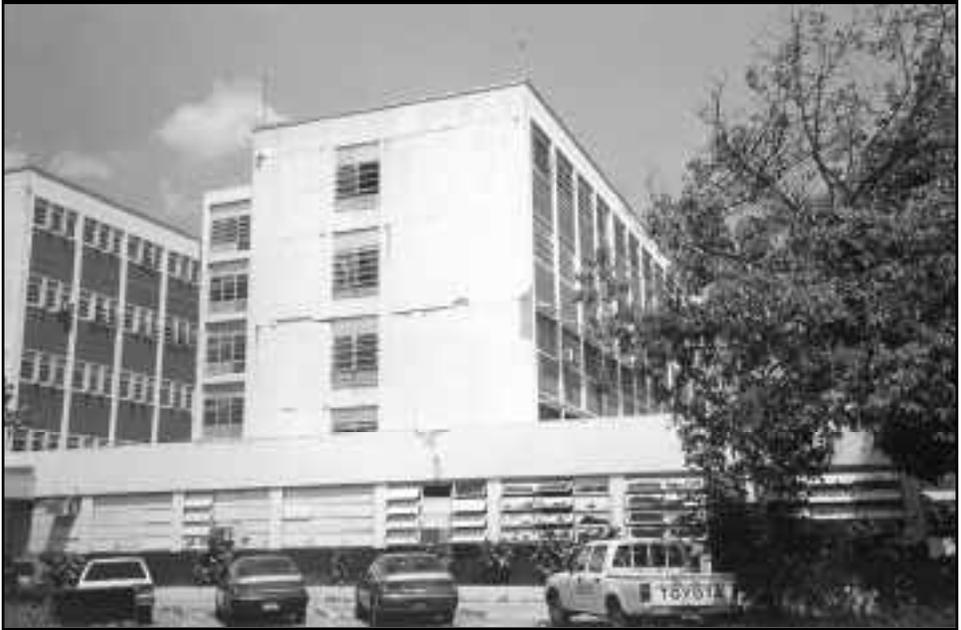
Agrietamientos en la unión entre las paredes exteriores y la estructura del hospital Santa Teresa en Zacatecoluca.

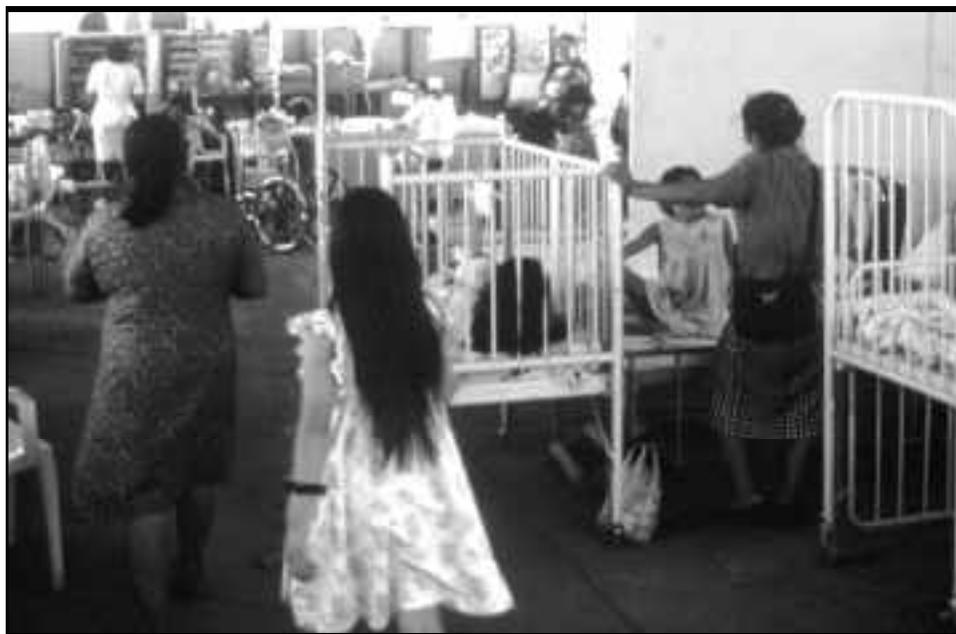
El Hospital Primero de Mayo debió ser evacuado después del sismo del 13 de enero; sin embargo cuando se estableció que los daños eran menores, pudo continuar brindando sus servicios normales.
