Evaluación de Deslaves del 5 de Octubre de 2005 en Panabaj, Santiago Atitlán, Sololá

Evaluación de Deslaves
del 5 de Octubre de 2005 en Panabaj,
Santiago Atitlán, Sololá
y
Recomendaciones para la Reducción de Riesgos

Chuck y Laura Connor

15 de junio de 2006

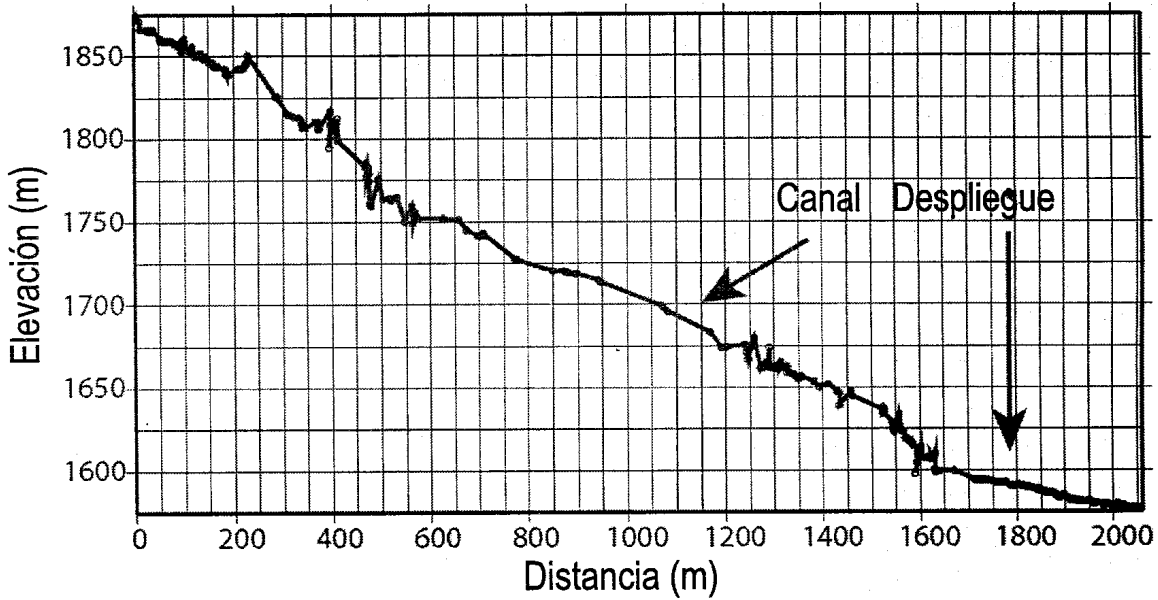
Perfil Longitudinal - Flujo Este - Canal Principal

Gráfica 4. Presenta los perfiles longitudinales reunidos utilizando los índices diferenciales GPS a lo largo del canal del flujo Oriental (ver gráfica 1 para la ubicación). En la parte alta del diagrama (a), las mediciones del abanico aluvial fueron hechas entre la boca del canal y la base del flujo a lo largo del drenaje principal. En la parte baja del diagrama (b), se muestra el perfil del abanico aluvial entre la boca del canal y el hospital. Tomar nota de la inclinación de los canales en las laderas, que aceleraron el flujo, especialmente justo arriba del abanico. "Las fluctuaciones" en las líneas del perfil reflejan los errores del GPS, donde el canal estaba profundo limitando la cobertura satelital del GPS.

El equipo creó los perfiles longitudinales del flujo que presentan la variación topográfica de la superficie del flujo, desde los puntos en el abanico aluvial a los puntos en los canales para arriba del volcán. (Gráficas 4a,b, y 5). En los canales, estos perfiles longitudinales presentan un cambio en la elevación de la línea central del canal (normalmente definida como talweg), mientras el canal desciende. Una vez que llega al abanico aluvial registramos las direcciones principales de la corriente en el flujo Oriental, por el canal que corre hacia el Norte (Gráfica 4a), y también por la dirección de la corriente principal que cruzó el hospital (Gráfica 4b).

En contraste, el canal del este no está maduro, en el sentido de que el perfil longitudinal presenta niveles de elevación y variación en la inclinación a lo largo del perfil, en vez de un cambio gradual en la inclinación, observada a lo largo del canal del oeste. Las inclinaciones promedio en el canal del este son de hasta 16.7° . También se debe tomar en cuenta que, el talweg del canal tiene una inclinación dramática de 12.8° justo arriba del abanico aluvial.

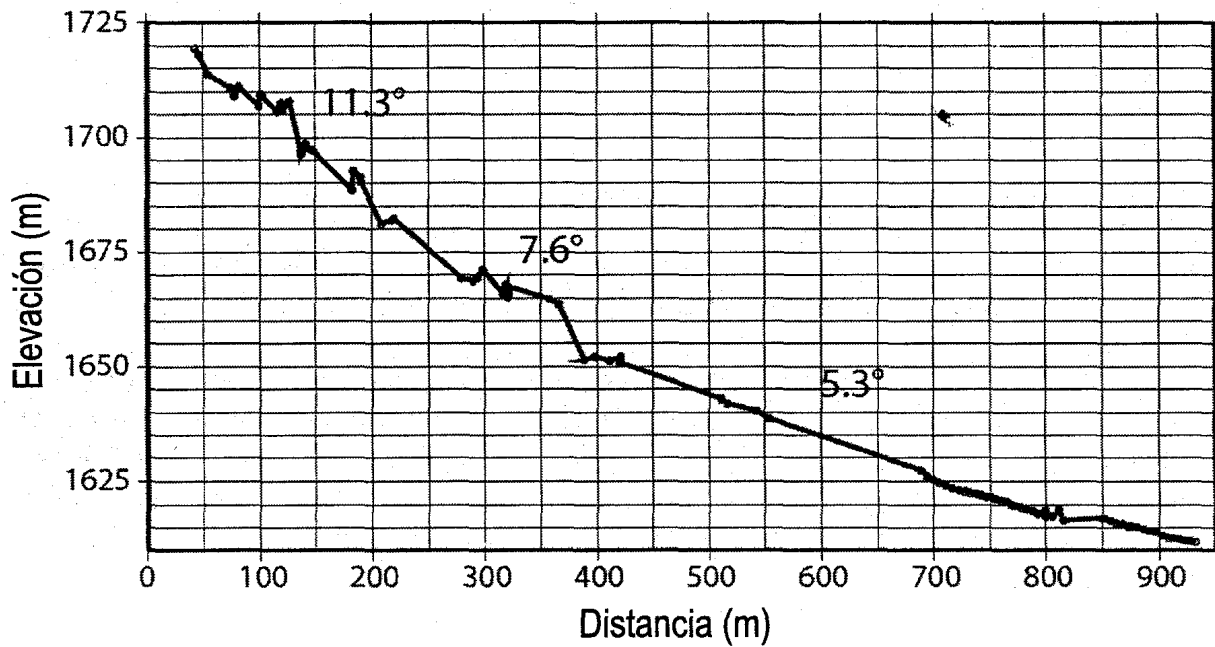
Perfil Longitudinal - Flujo Oeste - Canal Principal (Q < 2m)

Gráfica 5. Los perfiles longitudinales del canal del flujo Occidental hacia la parte más alta del abanico aluvial. Se debe tomar nota de las inclinaciones ligeras, relativamente variables del talweg, "las fluctuaciones" a lo largo del perfil se reflejan en las mediciones del GPS donde el canal se hizo más profundo, limitando la cobertura satelital.

Después de la bifurcación de los dos flujos en la parte alta de la ladera del volcán, cerca del 65% de la corriente (por volumen) descendió por el canal del oeste, formando el flujo Occidental. El canal del oeste normalmente atrapa mucha de las corrientes de agua de los arroyos de esa parte del volcán.

En realidad, el perfil longitudinal presenta un descenso gradual de la ladera hasta donde el canal se encuentra con el abanico aluvial. Aproximadamente un kilómetro arriba del abanico aluvial, el canal desciende a una topografía con una inclinación de 11.5° . Este promedio de inclinación gradual disminuye la inclinación del canal, alcanzando solo 5.3° , justo arriba del abanico aluvial.
