## EVALUACIÓN DE LA VULNERABILIDAD FÍSICO ESTRUCTURAL DE EDIFICIOS DE USO PÚBLICO EN EL MUNICIPIO DE TACANÁ, SAN MARCOS

Presentada por Angela María Orellana López  
al conferírsele el Título de Arquitecta  
en el Grado Académico de Licenciatura

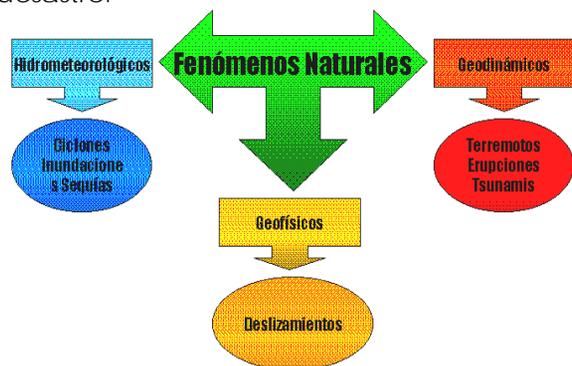
Diagrama No.2.1: Clasificación de los Fenómenos Naturales  
Fuente: ASDI, UNICEF, INFOM, UNEPAR. Desastres naturales y zonas de riesgo en Guatemala.

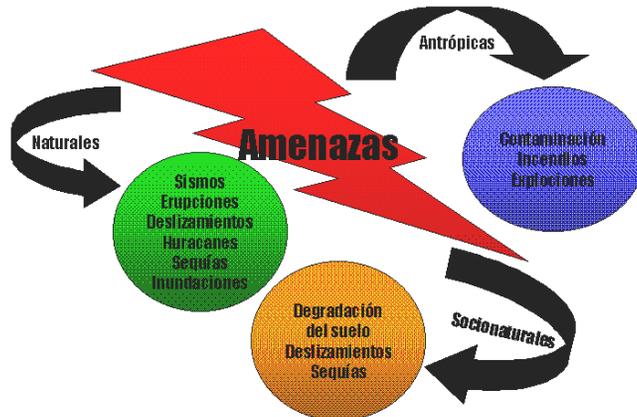
Diagrama No.2.2: Tipos de Amenazas  
Fuente: CRID. Introducción a las Amenazas

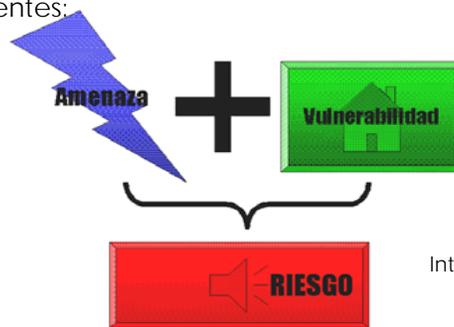
Diagrama No.2.3:  
Determinantes del Riesgo  
Fuente: CRID.  
Introducción a las amenazas.

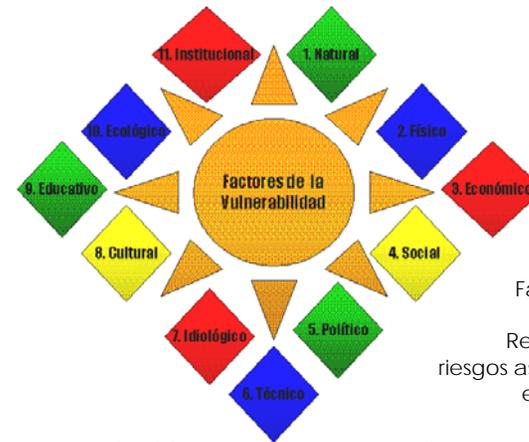
Diagrama No.2.4:  
Factores de la Vulnerabilidad  
Fuente: SEGEPLAN.  
Reconocimiento preliminar de riesgos asociados a varias amenazas en poblados de Guatemala.

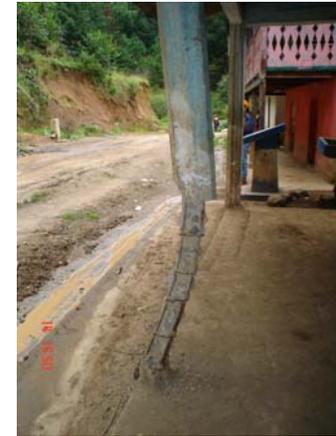
Fotografía No. 2.1  
Detalle de Columna de  
Escuela en desuso en  
Aldea El Rosario, Tacaná

Se refiere a la construcción de la infraestructura en general, el tipo de sistema constructivo y los materiales empleados determinarán el que las edificaciones sean aptas o no para soportar las fuerzas exteriores a las que se vean expuesta.

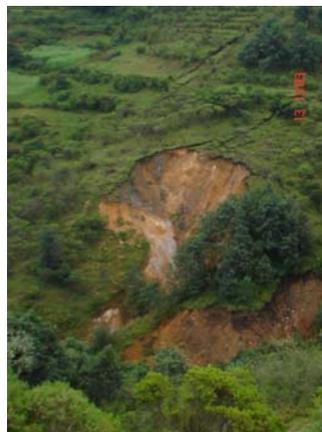
Fotografía No2.2.  
Deslizamiento, Tacaná

Directamente relacionada con la composición de los suelos, que pueden ser propensos a ser afectados por los fenómenos climatológicos, generándose procesos de erosión e inestabilidad de los mismos.

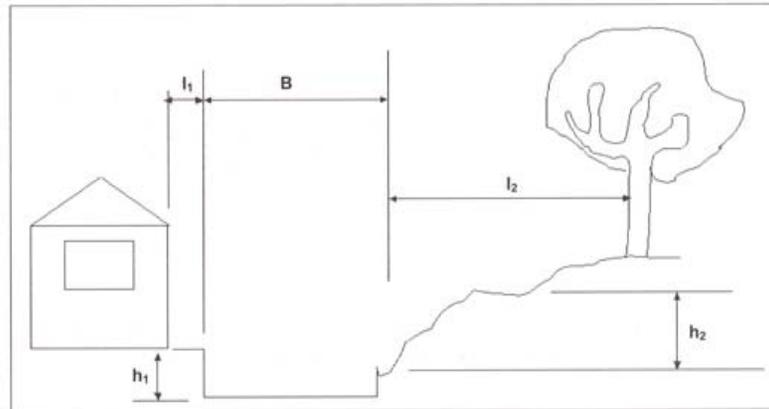
Gráfica No. 2.2

*Levantamiento de una sección crítica para un cauce no natural*

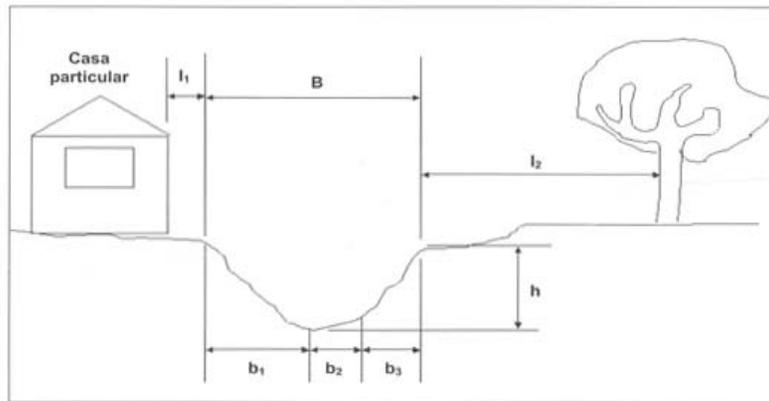
Gráfica No. 2.3

*Levantamiento de una sección crítica para un cauce natural*

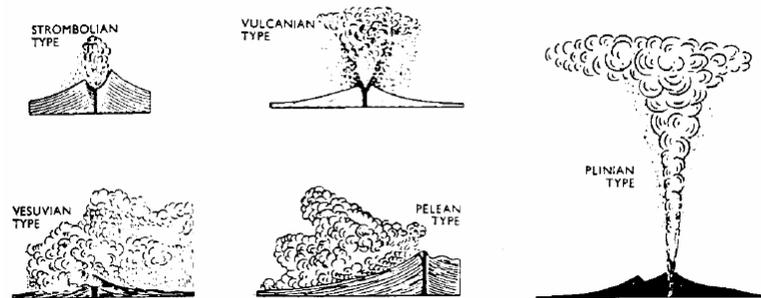
Gráfica No. 2.6

Índice de Explosividad Volcánica (VEI, por sus siglas en inglés)

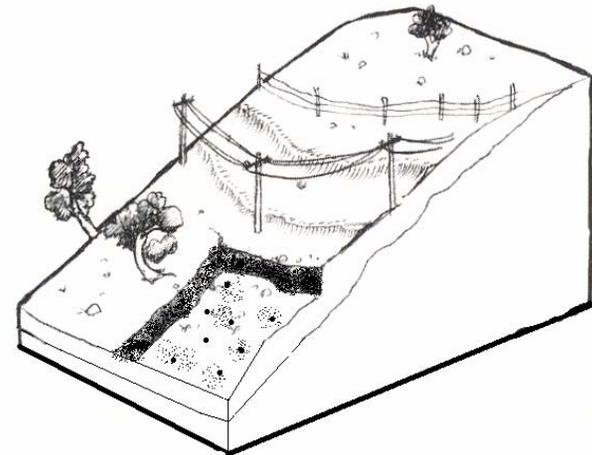
Es la información que sufre la masa de suelo, o roca como consecuencia de movimientos muy lentos por acción de la gravedad, se suele manifestar en la curvatura de las rocas y troncos de los árboles, el corrimiento de carreteras, y la aparición de grietas.
