7. INSTRUMENTO DE EVALUACION DE LOS EDIFICIOS DE USO PÚBLICO LOCALIZADOS EN PATULUL, SUCHITEPEQUEZ

EVE-2006 Formulario para la Evaluación de Vulnerabilidad Estructural de Edificios de uso Público, ha sido elaborado en conjunto por la Facultad de Arquitectura a través del Centro de Investigaciones de la Facultad –CIFA- y la Unidad Coordinadora Nacional para la Reducción de Desastres, CONRED.

EVALUACION DE LA VULNERABILIDAD ESTRUCTURAL
DE LOS EDIFICIOS DE USO PUBLICO, EN EL MUNICIPIO DE PATULUL,
DEPARTAMENTO DE SUCHITEPEQUEZ

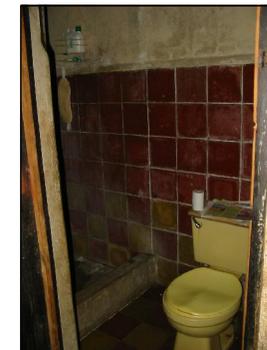
FOTOGRAFIA 3, 4 y 5
El área de los servicios sanitarios, son insuficientes para la cantidad de usuarios del edificio. Estos no tienen ningún mantenimiento preventivo y por consiguiente el 50% se encuentra en mal estado.

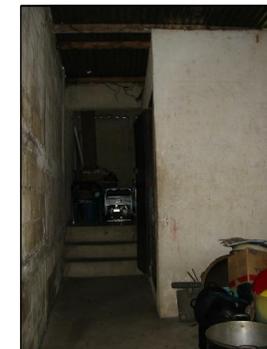
FOTOGRAFIA 6
El edificio se localiza en el casco urbano, teniendo la infraestructura necesaria: calles asfaltadas, instalaciones necesarias y el mantenimiento ha sido efectivo a nivel de edificio

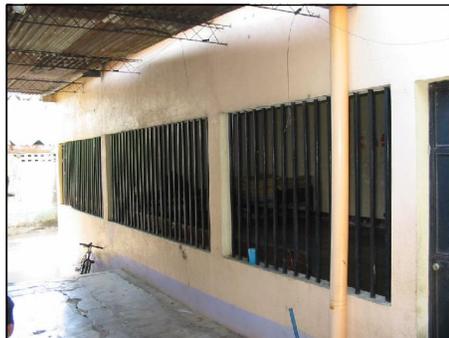
FOTOGRAFIA 2
La estructura portante de los ambientes es en forma de Jcrist, en lo que se refiere a las ventanas, su cerramiento es en forma de barrotes para la seguridad correspondiente. Improvisación de instalaciones.

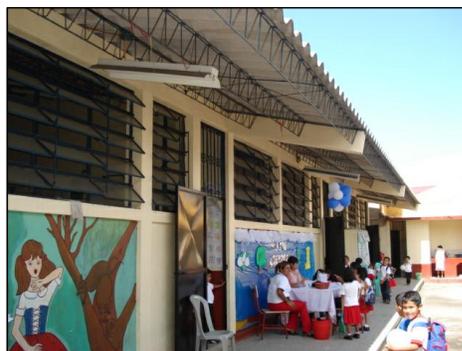
FOTOGRAFIA 1
Como lo muestra en la fotografía, el buen estado de estructura portante y cubierta del edificio, el mantenimiento es el adecuado. La ventanería se encuentra en buen estado así como las puertas de los ambientes. El espacio exterior no es suficiente para la cantidad de menores que utilizan el lugar.

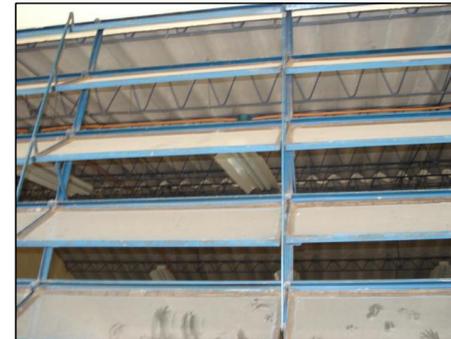
FOTOGRAFIA 2
El comentario de los ambientes, específicamente la ventanería, se encuentra en buen estado, se observa que las instalaciones eléctricas están expuestas.

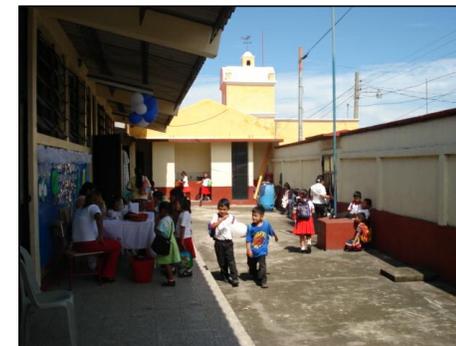
FOTOGRAFIA 3
A pesar de los espacios exteriores reducidos, el mantenimiento se observa el adecuado. Los servicios sanitarios son insuficientes para la cantidad de alumnos que utilizan el establecimiento.

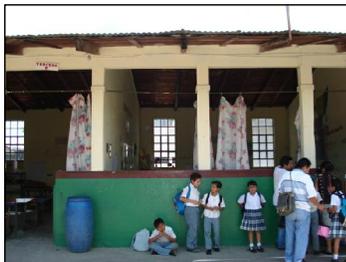
FOTOGRAFIA 1

Se observa en las fotografías el buen estado de las instalaciones debiéndole dar mantenimiento preventivo.

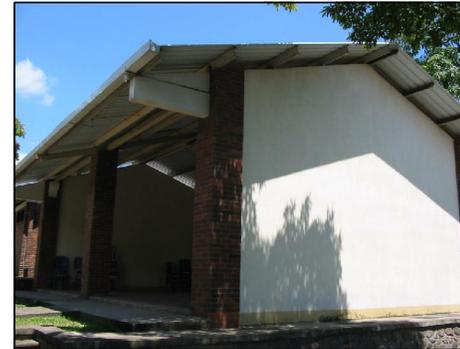
FOTOGRAFIA 1
Como lo muestra en la fotografía, el buen estado de estructura portante y cubierta del edificio, el mantenimiento es el adecuado.

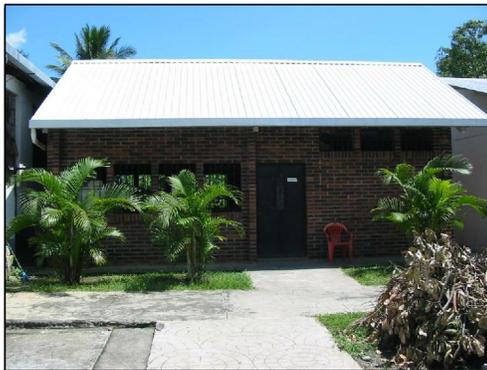
FOTOGRAFIA 2
El exterior de el edificio con jardines permitiendo una evacuación rápida ante una eventualidad.

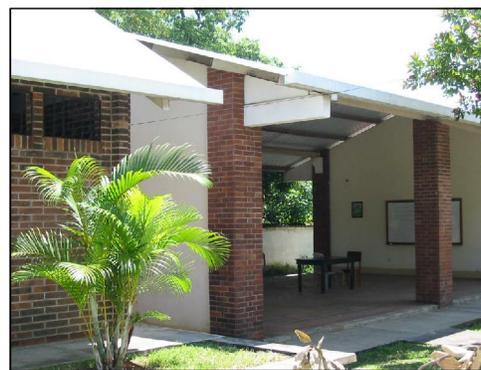
FOTOGRAFIA 3
La vista exterior de el salon muestra un adecuado mantenimiento del mismo.

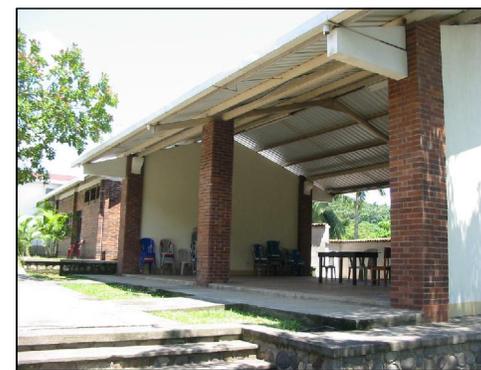
FOTOGRAFIA 4
La vista exterior de el salon muestra un adecuado mantenimiento del mismo.
