INTRODUCCION

El presente trabajo de tesis se estructuró en ocho capítulos los que permiten diseñar el plan de prevención y mitigación de desastres para el municipio de Olintepeque, Quetzaltenango.

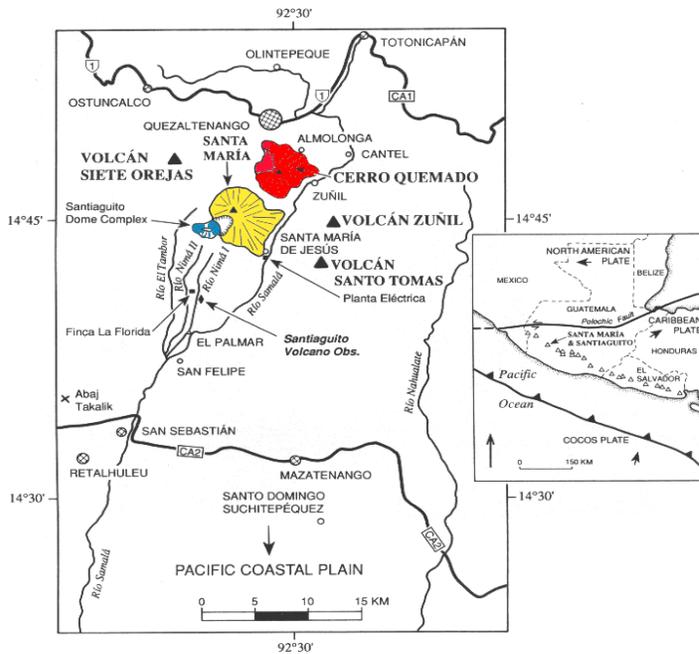
Mapa No 2 Ubicación de Volcanes En Quetzaltenango

El departamento de Quetzaltenango se encuentra localizado dentro de una cadena volcánica, la cual manifiesta actividades sísmicas de baja escala, así como su topografía muestra cambios de nivel considerables.

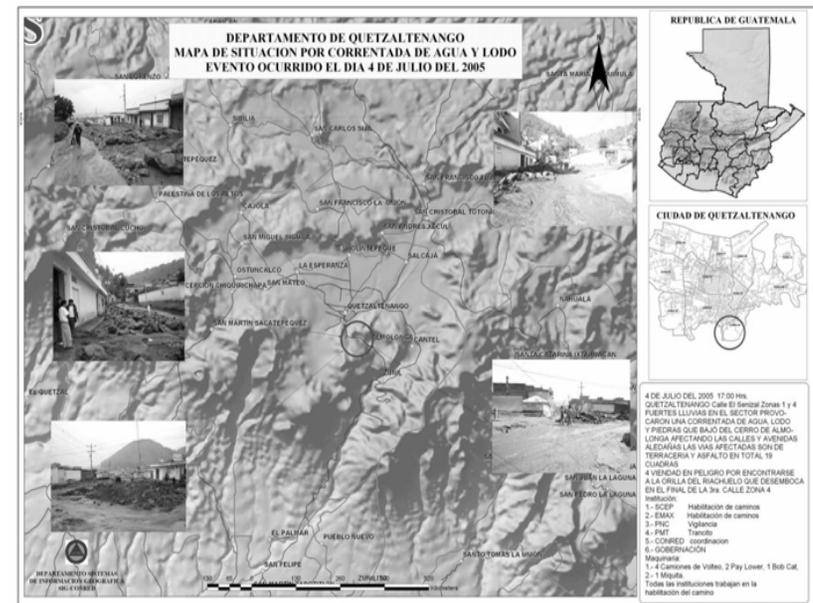
Mapa No 3. Sectores afectados por tormenta Stan 2005.

Tras la evaluación correspondiente de los técnicos del MAGA se estableció que las 385 cuerdas de terreno, notificadas como inundadas fueron declaradas como irrecuperables, debido a que una capa de 50 centímetros de arena y lodo cubre todo el sector ubicado a orillas del río Xequijel.
