Plano No. 2 AMENAZA PARA LA SUPCEPTIBILIDAD DE INUNDACION, SISMO Y DESLIZAMIENTO EN EL MUNICIPIO DE OLINTEPEQUE QUETZALTENANGO

PLANO No 3. CASCO URBANO DE OLINTEPEQUE.

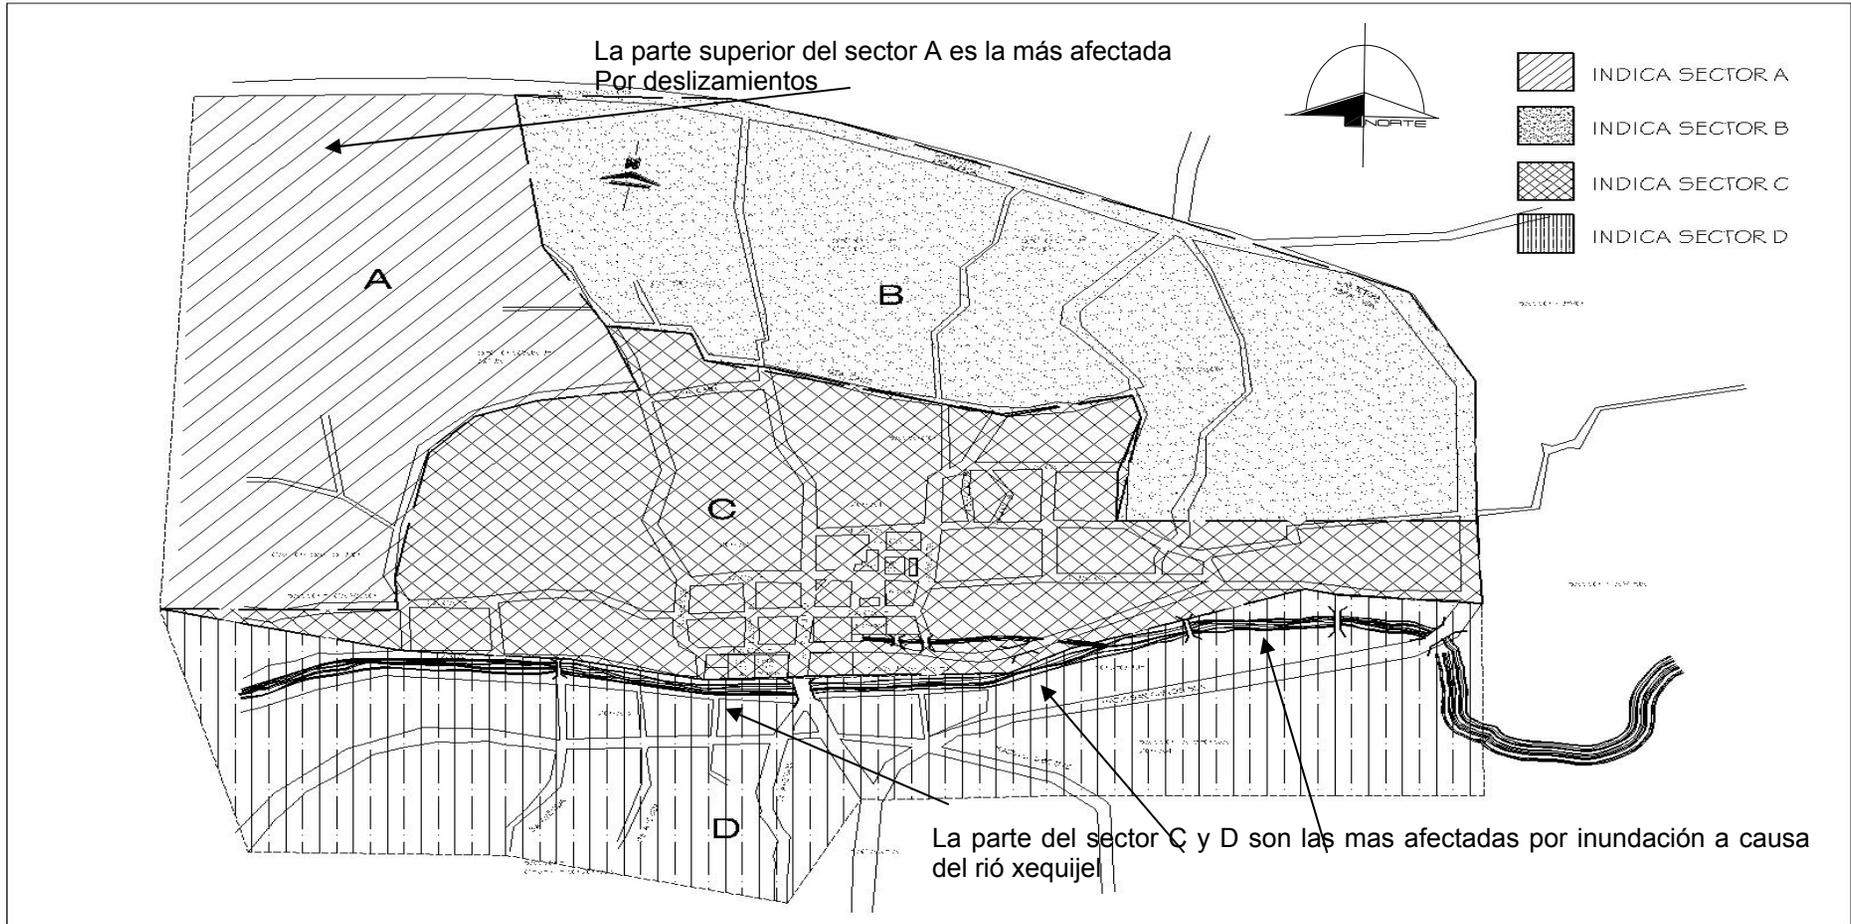
Durante el trabajo de campo así como las encuestas los sectores más vulnerables a cada desastre son el sector A que es afectada por deslizamientos así como el sector D y parte del sector C que son afectadas por inundaciones.

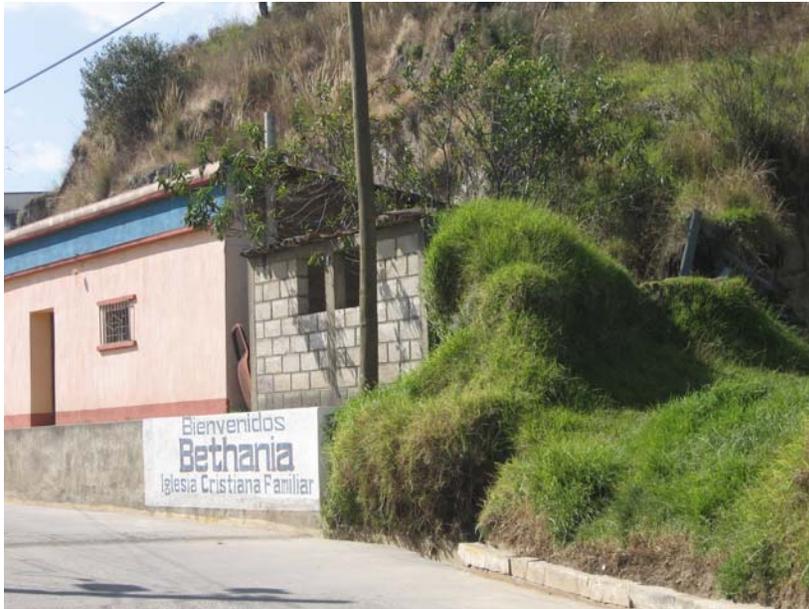
Foto No.29 situación de vivienda en ladera. Sector A

Sus áreas están ubicadas en laderas en donde se asienta la vivienda y a la par lo utilizan para siembra, por lo que las raíces de sus siembras proporcionan estabilidad en la tierra, disminuyendo el alto grado de deslave en algunas viviendas.

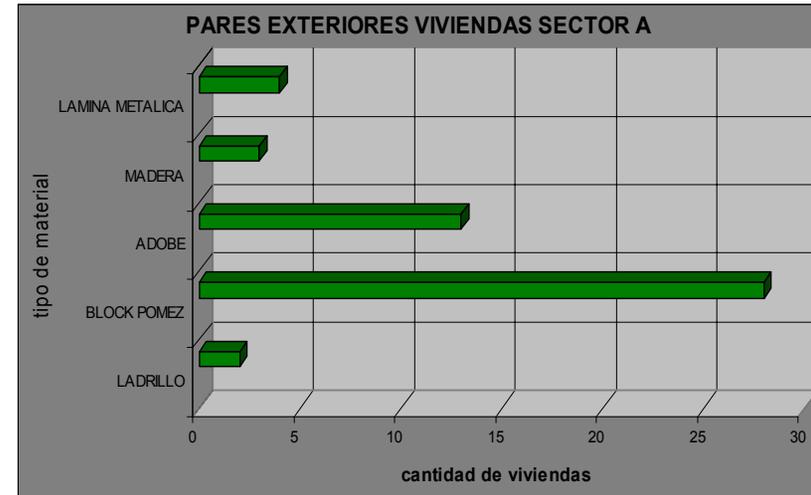
Grafica No. 1. Vivienda típica en sector A

El sector A posee áreas de terreno diversas y su tipología de viviendas se conserva de adobe y bajareque con cubiertas de teja.

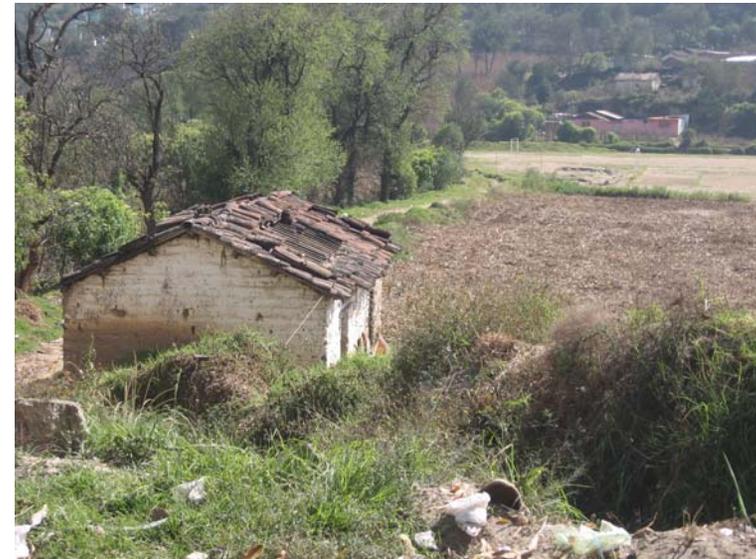
Foto No. 30. tipología de vivienda

Se aprecia en la fotografía No.30 la tipología utilizada, que todavía conserva su estructura original, esta vivienda fue afectada por el desbordamiento del río, sus siembras fueron arrasadas y por lo tanto esta área por ser riesgosa, hubo evacuación en dicho sector.

Al fondo se puede apreciar el paso del río que su nivel llegó hasta la marca obscura en el muro de la vivienda.

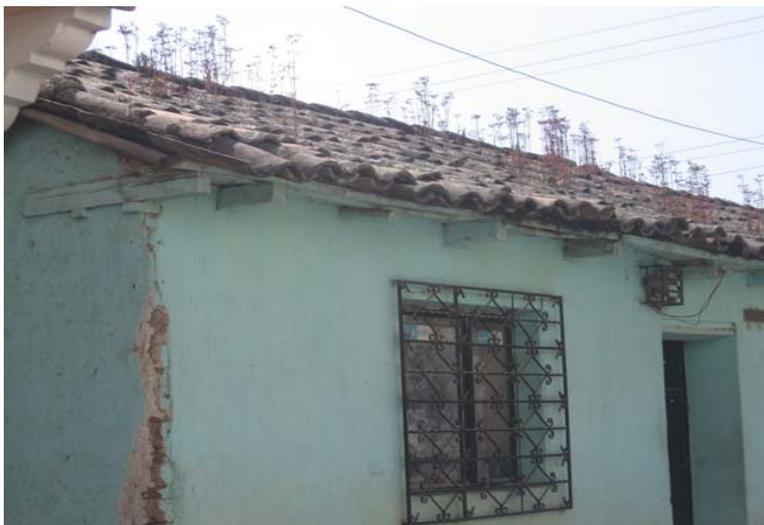
Foto No. 31 cubierta de vivienda sector A

La fotografía siguiente muestra la situación en la que se encuentra la teja de esta vivienda.

Se localizan cierta cantidad de viviendas con las características que se muestran en la fotografía no. 31, las cuales conservan el material original con el que fueron construidas.

Se caracterizan por ser de muros de adobe en su totalidad y cubiertas de teja en mal estado, la cual llega a provocar filtraciones de agua en épocas de lluvia y filtraciones en muro, por las grietas encontradas en ellas.

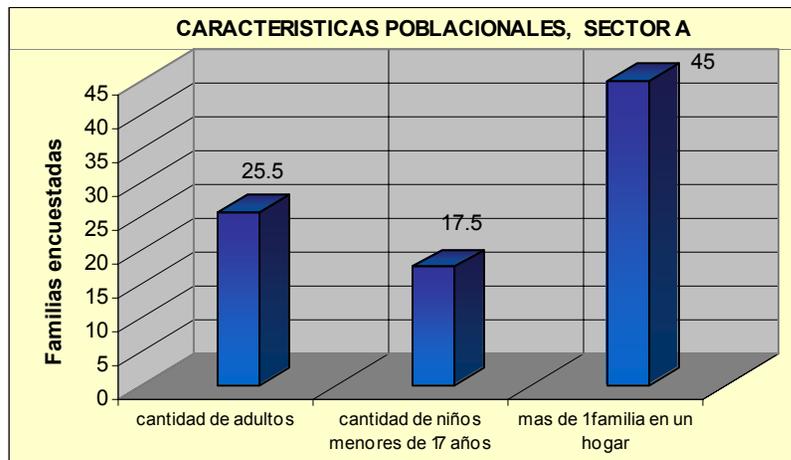
Grafica No. 2. Características poblacionales y de habitación.

Las características poblacionales de la grafica N. 2 del sector A, se clasifican en la cantidad de personas que habitan en cada vivienda a nivel de sector.

Mostrando la cantidad de habitantes por vivienda con las características de sus integrantes. Apreciando que la cantidad de familias por vivienda consta de un 90% de casas, de las 50 encuestadas, que tienen mas de una familia habitando en una vivienda. La cantidad de niños en este sector, es del 34% de la población del sector A, desplegando con detalle estos datos en las graficas siguientes. Y la cantidad de adultos en el sector A, por familia llega a un 51% de la población en muestra, las cuales fueron 50 viviendas encuestadas.

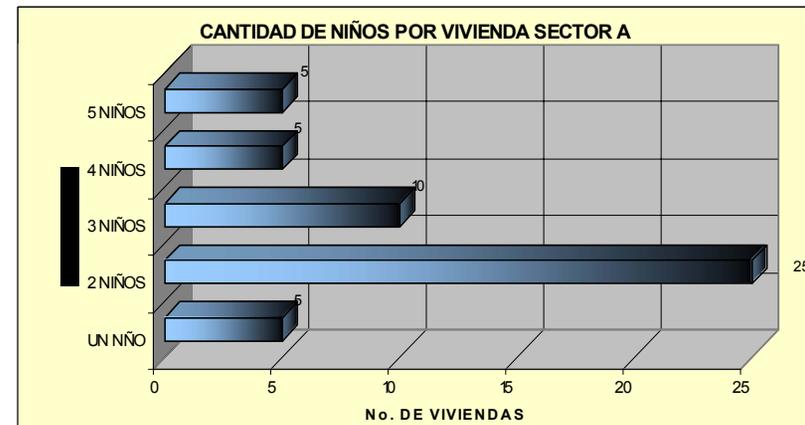
Grafica No. 3. Características de habitación.

La cantidad de niños que habitan en una vivienda se presentan en la grafica No. 3, que indica que en 25 viviendas de la muestra tomada, 2 niños viven en cada hogar, siendo este el dato más elevado de población infantil por vivienda en el sector estudiado. Siendo el dato que le sigue en cantidad de infantes por vivienda, el de 3 niños por vivienda los cuales ocupan 13 viviendas de las 50 muestras tomadas. Es posible que la cantidad de 2 niños por vivienda descienda y la cantidad de 3 niños por vivienda sea la que se vea incrementada en los años posteriores.
