**Fortaleciendo las Capacidades de Preparación ante Desastres en asentamientos urbanos del departamento de Guatemala.**

**ESTABILIZACIÓN DE  
LADERAS EN  
AMBIENTES URBANOS  
DE GUATEMALA,  
CENTRO AMÉRICA.**

## Módulo Educativo 7

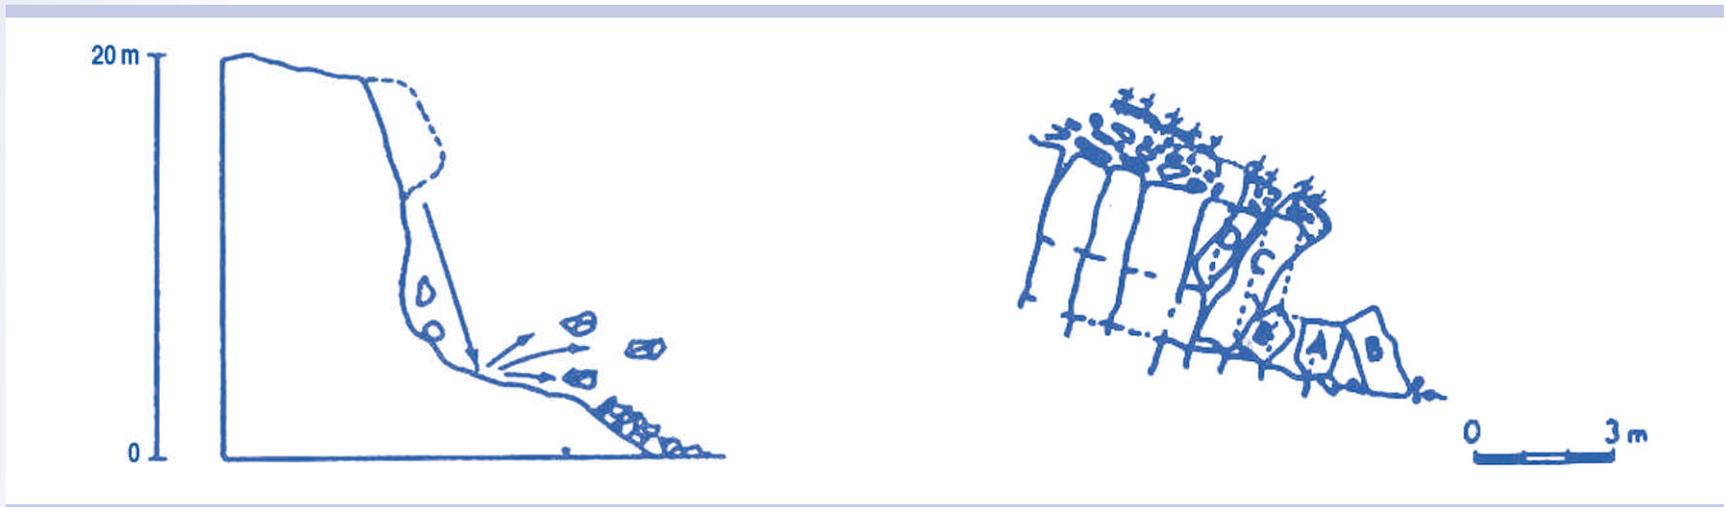
**Figura 1.** Esquema ilustrativo de caída de rocas.

**Figura 2.** Esquema ilustrativo de volcamiento de rocas.

Son desprendimientos de suelo o roca desde la parte alta de una ladera empinada y su posterior desplazamiento a lo largo de la ladera: cayendo, rodando, rebotando o mixto. El principal factor que condiciona el tipo de desplazamiento es la pendiente. Se acepta que en pendientes mayores de 76 grados el desplazamiento principal será la caída libre y el rebote mientras que en pendientes menos pronunciadas (45 grados o menos) y de mayor longitud prevalecerá el rodamiento. En ambos casos, el suelo y roca estarán expuestos a fragmentarse y ese podría ser un factor que modifique el tipo de desplazamiento. La velocidad de ocurrencia de este tipo de movimiento es normalmente entre rápido a extremadamente rápido. En la Figura 1 se muestra un esquema ilustrativo para este tipo de deslizamiento. Muchos de los pequeños deslizamientos que ocurren a lo largo de las carreteras y caminos de los límites oriental y occidental del valle de la ciudad de Guatemala (Ciudad San Cristóbal, Mixco y Carretera a El Salvador, respectivamente) pertenecen a este tipo.

Este tipo de movimiento se define como la rotación hacia el frente de los fragmentos de roca con un eje de rotación imaginario en la base de cada fragmento. Es un movimiento similar al de las fichas de dominó.

En muchas ocasiones, este tipo de movimiento es el detonante para movimientos posteriores de caída o de deslizamiento del material. La velocidad de ocurrencia de este tipo de movimiento varía de extremadamente lento a extremadamente rápido algunas veces acelerándose como producto del propio movimiento. En la Figura 2 se muestra un esquema ilustrativo para este tipo de deslizamiento. En la zona metropolitana de Guatemala no se tienen registros de deslizamientos tipo volcamiento en parte debido a las características litológicas de la pómez y cenizas volcánicas.

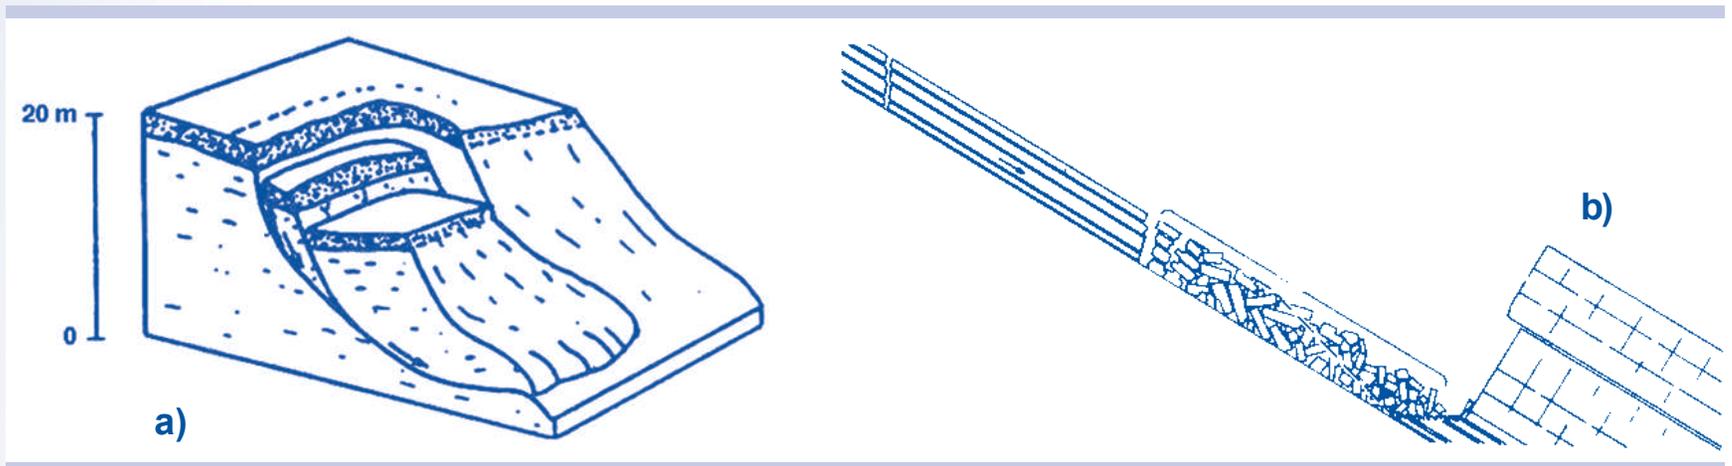
**Figura 3.** Esquema ilustrativo de deslizamiento: **a)** rotacional y **b)** traslacional.

Los deslizamientos rotacionales son aquellos en donde la superficie de ruptura tiene una forma curva y cóncava. Este tipo de movimiento ocurre más frecuentemente en materiales homogéneos. Normalmente, en la zona alta del deslizamiento observamos "gradas" debido al desplazamiento casi vertical de la masa deslizada. Es muy común encontrar acumulaciones de agua en esta parte alta del deslizamiento lo cual mantiene el material con tal contenido de humedad que el movimiento puede perpetuarse en el tiempo. La Figura 3a es un esquema ilustrativo para este tipo de deslizamiento. El ejemplo clásico de movimiento rotacional lo podemos observar en una ladera de la carretera que de Santa Catarina Pinula conduce a Boca del Monte más o menos 500 metros al sur de El Pueblito en donde pueden observarse las grietas cóncavas de la corona del deslizamiento afectando directamente la carretera.

Los deslizamientos traslacionales son aquellos en donde el material se desliza a lo largo de una superficie de ruptura plana u ondulada. Estas superficies de ruptura (o traslado) normalmente coinciden

con irregularidades geológicas como fallas, fracturas o planos de estratificación aunque también es normal que se formen a lo largo del contacto entre el basamento rocoso y la capa superficial de suelo o material residual en cuyo caso tendrán una forma irregular. Tan pronto como el deslizamiento traslacional progresa la masa desplazada puede quebrarse, particularmente si su velocidad o contenido de agua se incrementa, y entonces puede convertirse en un flujo de material. La Figura 3b muestra un esquema ilustrativo para este tipo de deslizamiento. Posiblemente, los flujos de lodo que se disparan en la época de invierno en los asentamientos urbanos del área metropolitana de Guatemala puedan ser originados por deslizamientos traslacionales someros y de poco volumen de pómez y/o suelo altamente saturados de agua, que al viajar a lo largo de la ladera se convierten en torrentes fluidos de material.

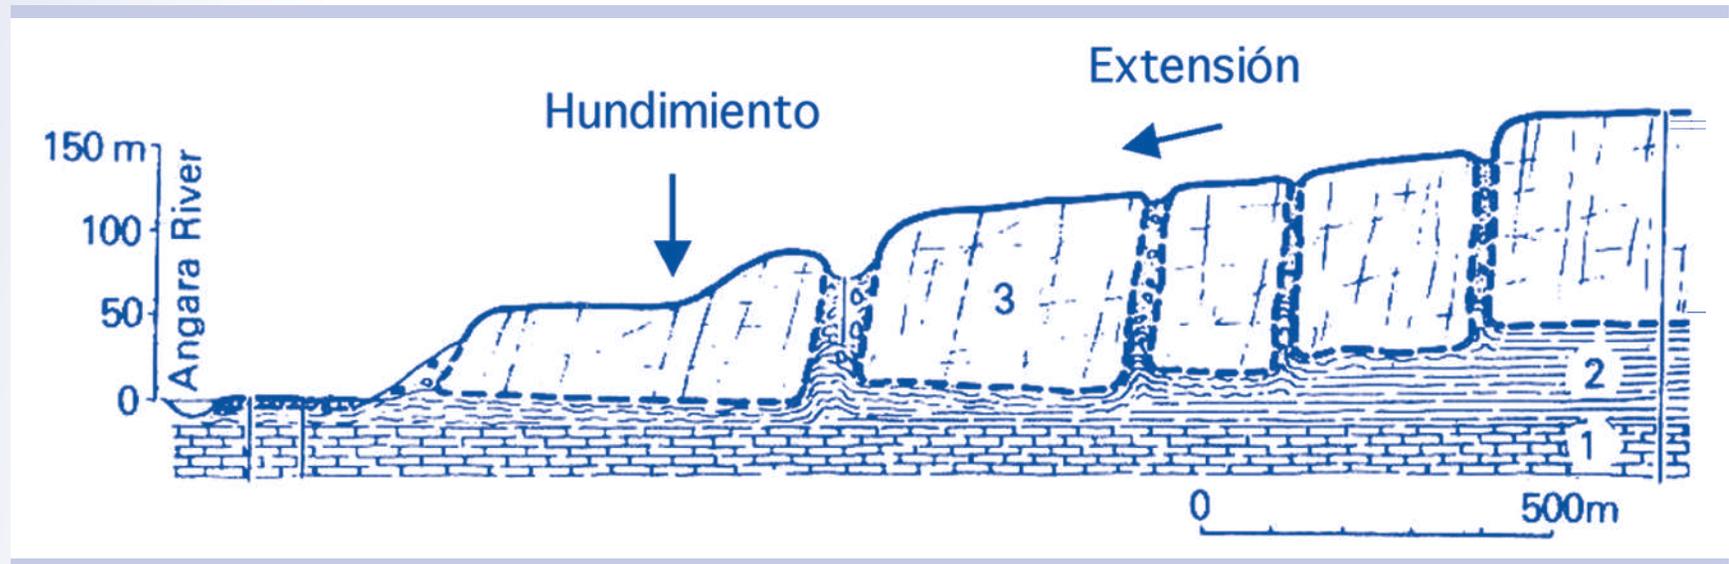
**Figura 4.** Esquema ilustrativo de deslizamiento extensivo de material homogéneo y macizo (roca - 3) sobre material suave (arcilloso - 2).

Este tipo de movimiento ocurre en forma de extensión lateral de una masa de material en combinación con un hundimiento general sobre una delgada capa de material suave, húmedo y/o deformable (arena, limo, arcilla, o mixta = "capa mantequilla"). El material superior puede entonces hundirse, moverse por traslación y/o rotación, desintegrarse, o "licuarse" y entonces empezar a fluir. La Figura 4 muestra un esquema ilustrativo para este tipo de deslizamiento. No existen registros de este tipo de movimiento en la zona metropolitana de Guatemala aunque eso no signifique que el fenómeno no se pueda presentar.

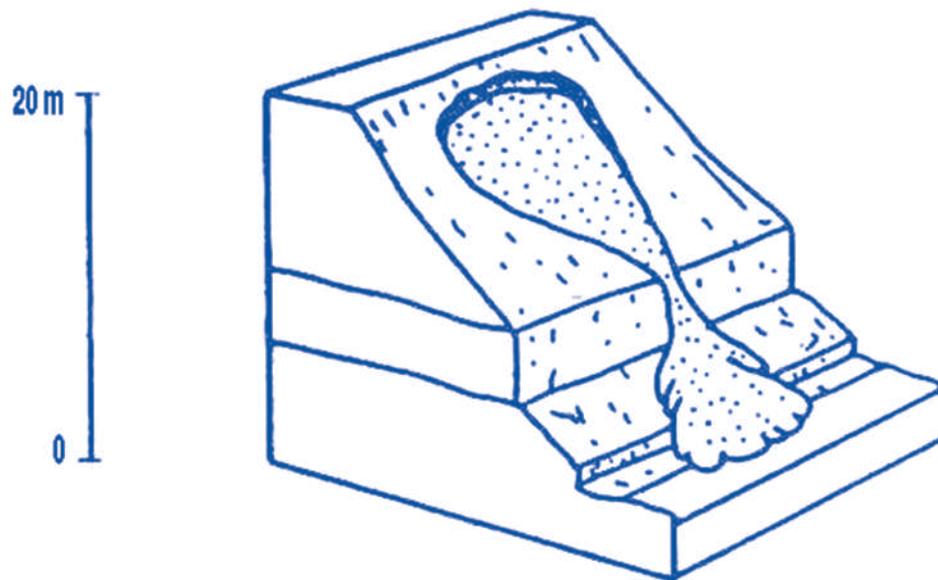
**Figura 5.** Esquema ilustrativo de flujo a lo largo de una ladera empinada.

Un flujo es un movimiento continuo en el cual el material se transporta a lo largo de una ladera empinada. En muchas ocasiones los flujos se originan a partir de deslizamientos o caídas de material en función del contenido de agua, movilidad y pendiente del terreno. Normalmente, los flujos de detritos (fragmentos mayores de 2 centímetros) pueden tener velocidades extremadamente altas conforme el material desplazado pierde cohesión, incrementa su contenido de agua o encuentra pendientes más fuertes. La Figura 5 muestra un ejemplo ilustrativo para este tipo de fenómeno.

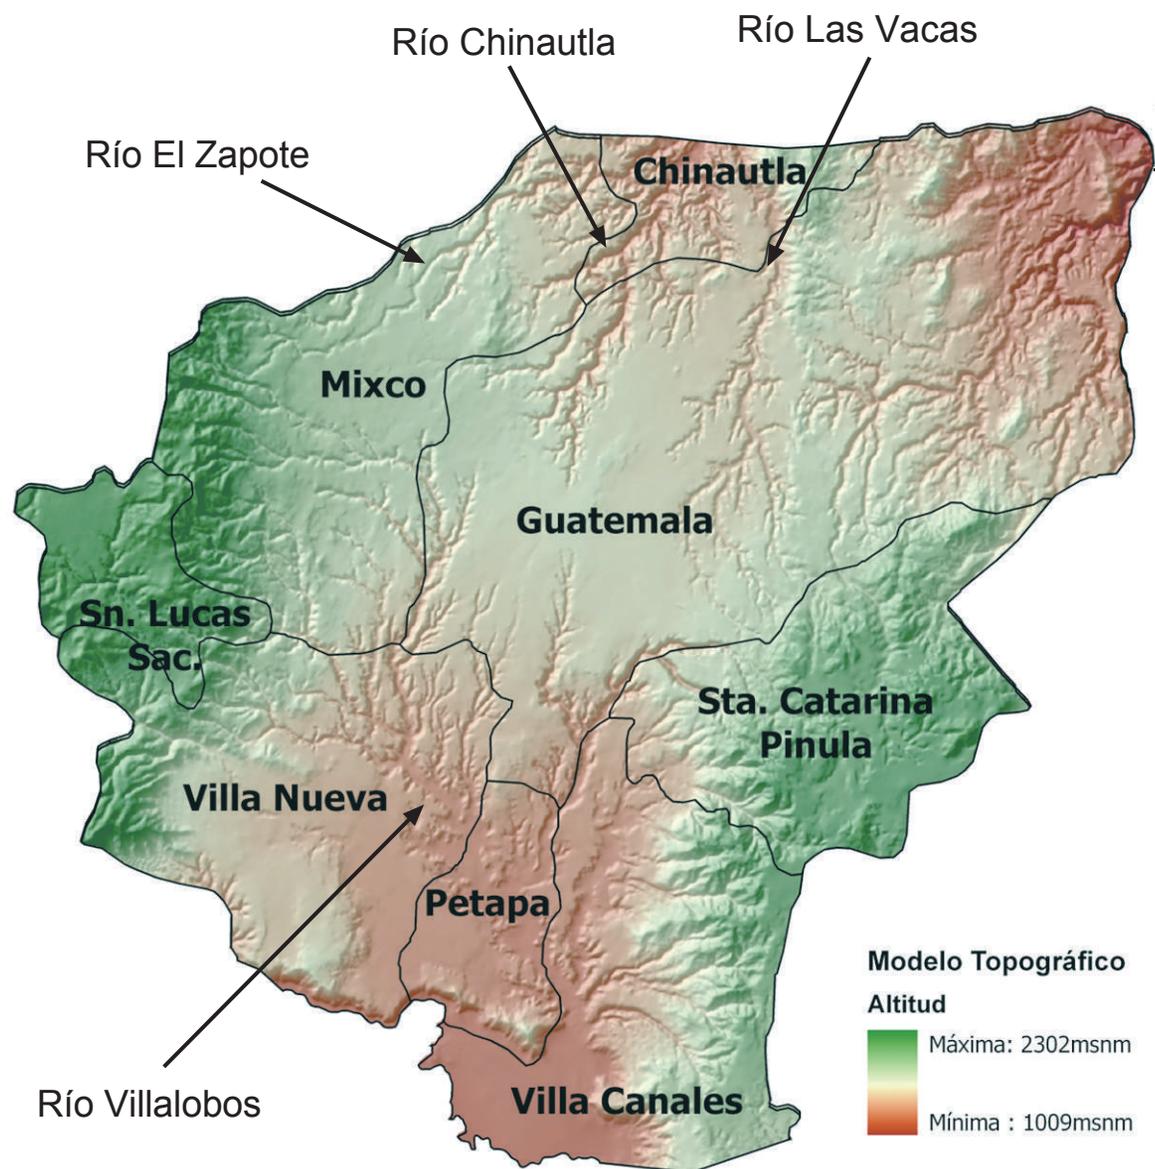
**Figura 6.** Configuración topográfica de la zona metropolitana de Guatemala (vista de mapa).

La configuración topográfica de la zona metropolitana de Guatemala nos muestra un valle central de orientación aproximada norte – sur bordeado por áreas montañosas al occidente y oriente. Esta configuración ha sido interpretada por algunos autores como un hundimiento tectónico o "graben" donde el bloque central se hunde con respecto a los bloques levantados en sus

bordes por la acción de la zona de falla de Mixco en el occidente y de la zona de falla de Santa Catarina Pinula en el oriente. Internamente, el valle forma secuencias de planicies y barrancos como resultado de procesos erosivos del tipo fluvial relacionados a ríos, cañadas y quebradas. Los sistemas fluviales más prominentes en el valle corresponden al río Villalobos al sur y a los ríos El Zapote, Chinautla y Las Vacas al norte (ver Figura 6).

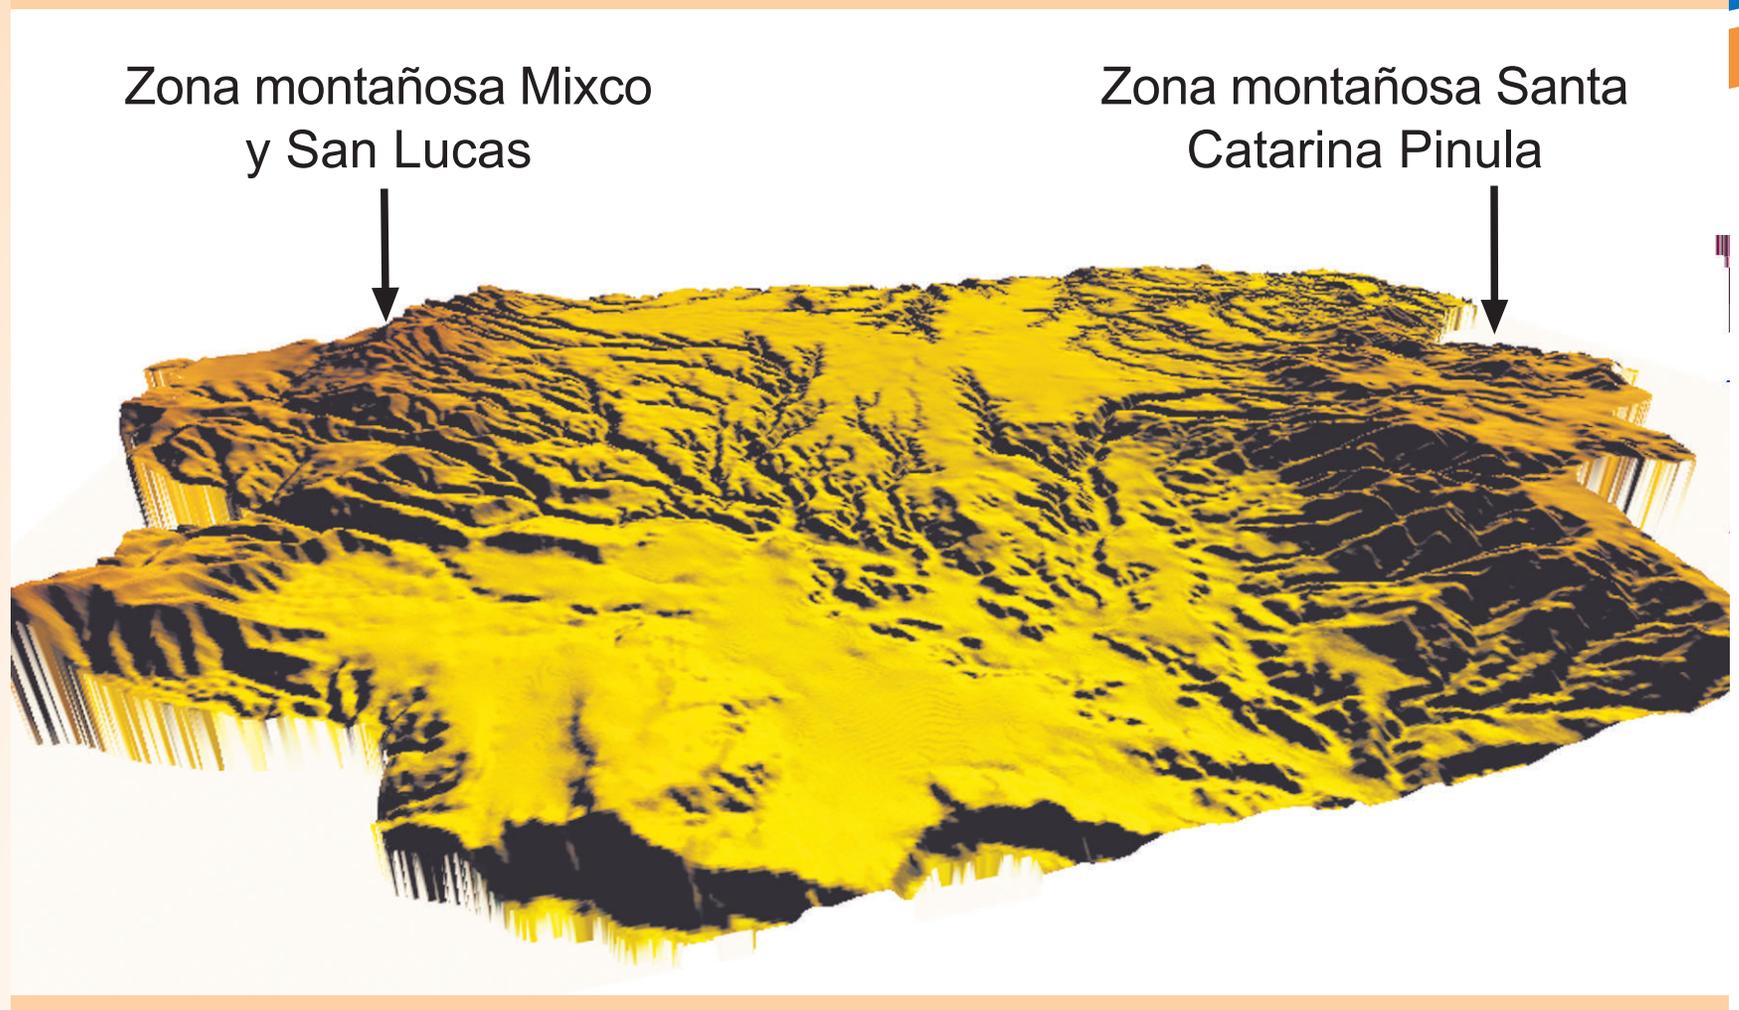
**Figura 7.** Configuración topográfica de la zona metropolitana de Guatemala (vista tridimensional).

La Figura 7 nos muestra la topografía tridimensional de la zona metropolitana de Guatemala (vista desde el Sur). Al occidente se observa la zona montañosa de Mixco y San Lucas Sacatepéquez. En la parte central, el valle principal con sus barrancos y mesetas. Y al oriente se observa la zona montañosa de Santa Catarina Pinula.

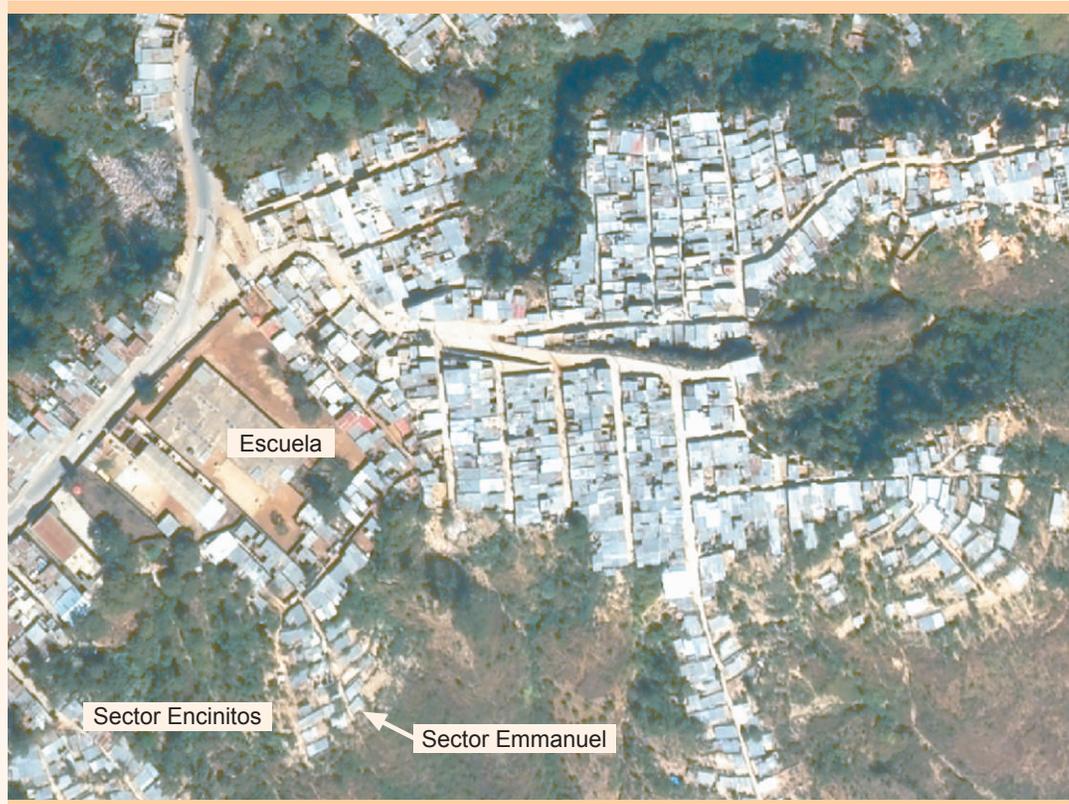
**Figura 8.** Vista aérea de un sector de Tierra Nueva II, Chinautla.

La zona residencial más segura se encuentra ubicada sobre una meseta alargada paralela a la carretera principal. Los asentamientos con mayor riesgo a deslizamiento se encuentran ubicados laderas abajo en dirección a uno de los afluentes del río Chinautla (Figura 8). El desnivel vertical aproximado entre la carretera y las partes bajas del asentamiento puede alcanzar los 90 metros con pendientes máximas de hasta 38 grados.

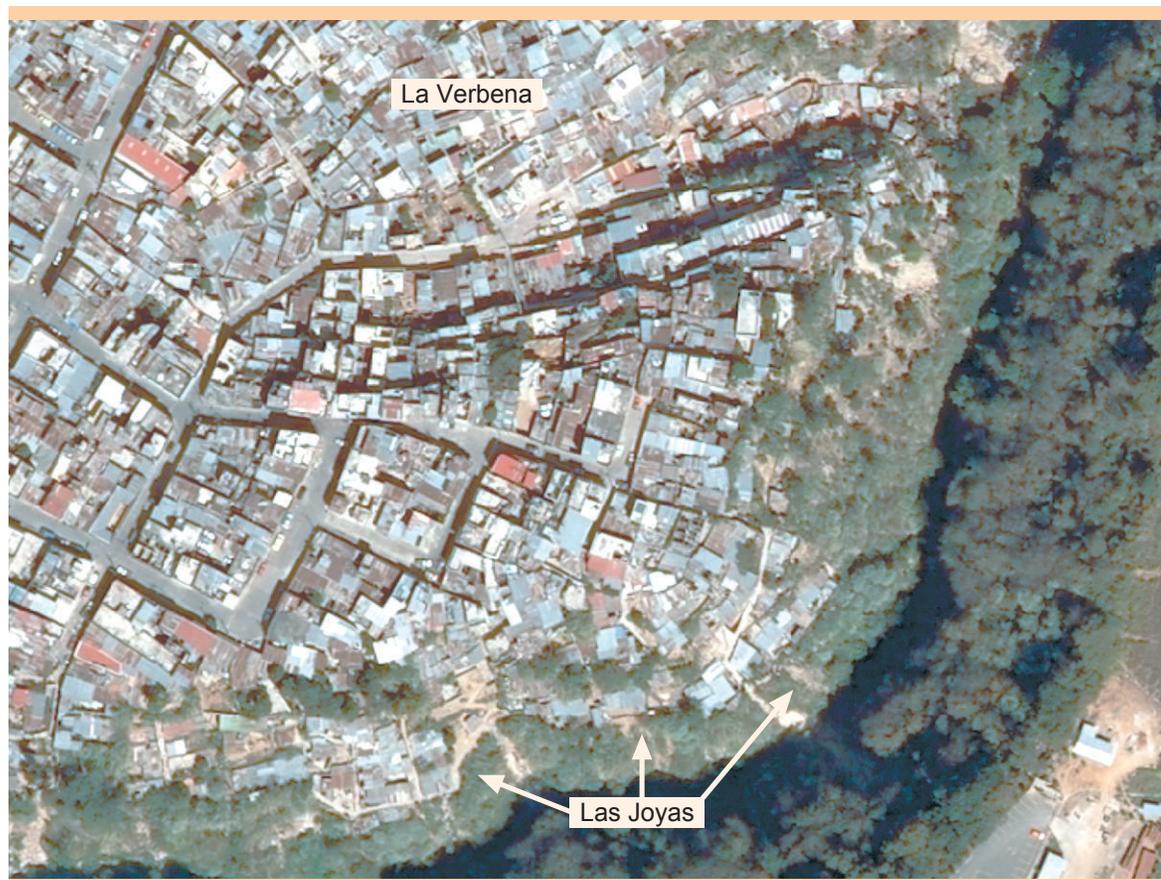
**Figura 9.** Vista aérea de un sector de las Joyas, Verbena, zona 7.

La colonia La Verbena se encuentra ubicada sobre una meseta con un máximo de 1 kilómetro de ancho en cuyo borde sur-oriental se ubican las Joyas de la 1 a la 5 (Figura 9). El desnivel vertical aproximado entre la zona residencial y las Joyas en su parte más baja es entre 40 a 50 metros con pendientes máximas de hasta 47 grados.

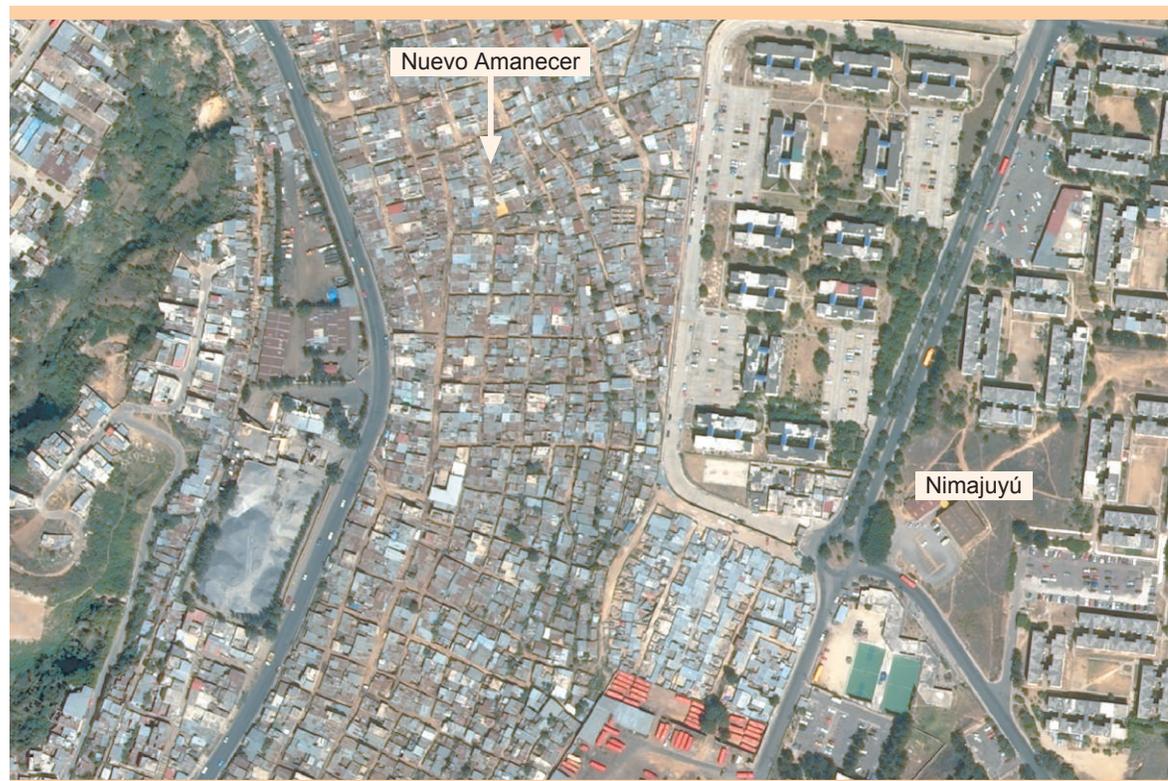
**Figura 10.** Vista aérea de Nuevo Amanecer, zona 21.

El sector de Nuevo Amanecer – Areneras se encuentra ubicado en la parte occidental de la planicie ocupada por los condominios de Nimajuyú (Figura 10). La ladera muestra desniveles de hasta 60 metros con pendientes máximas de hasta 25 grados.

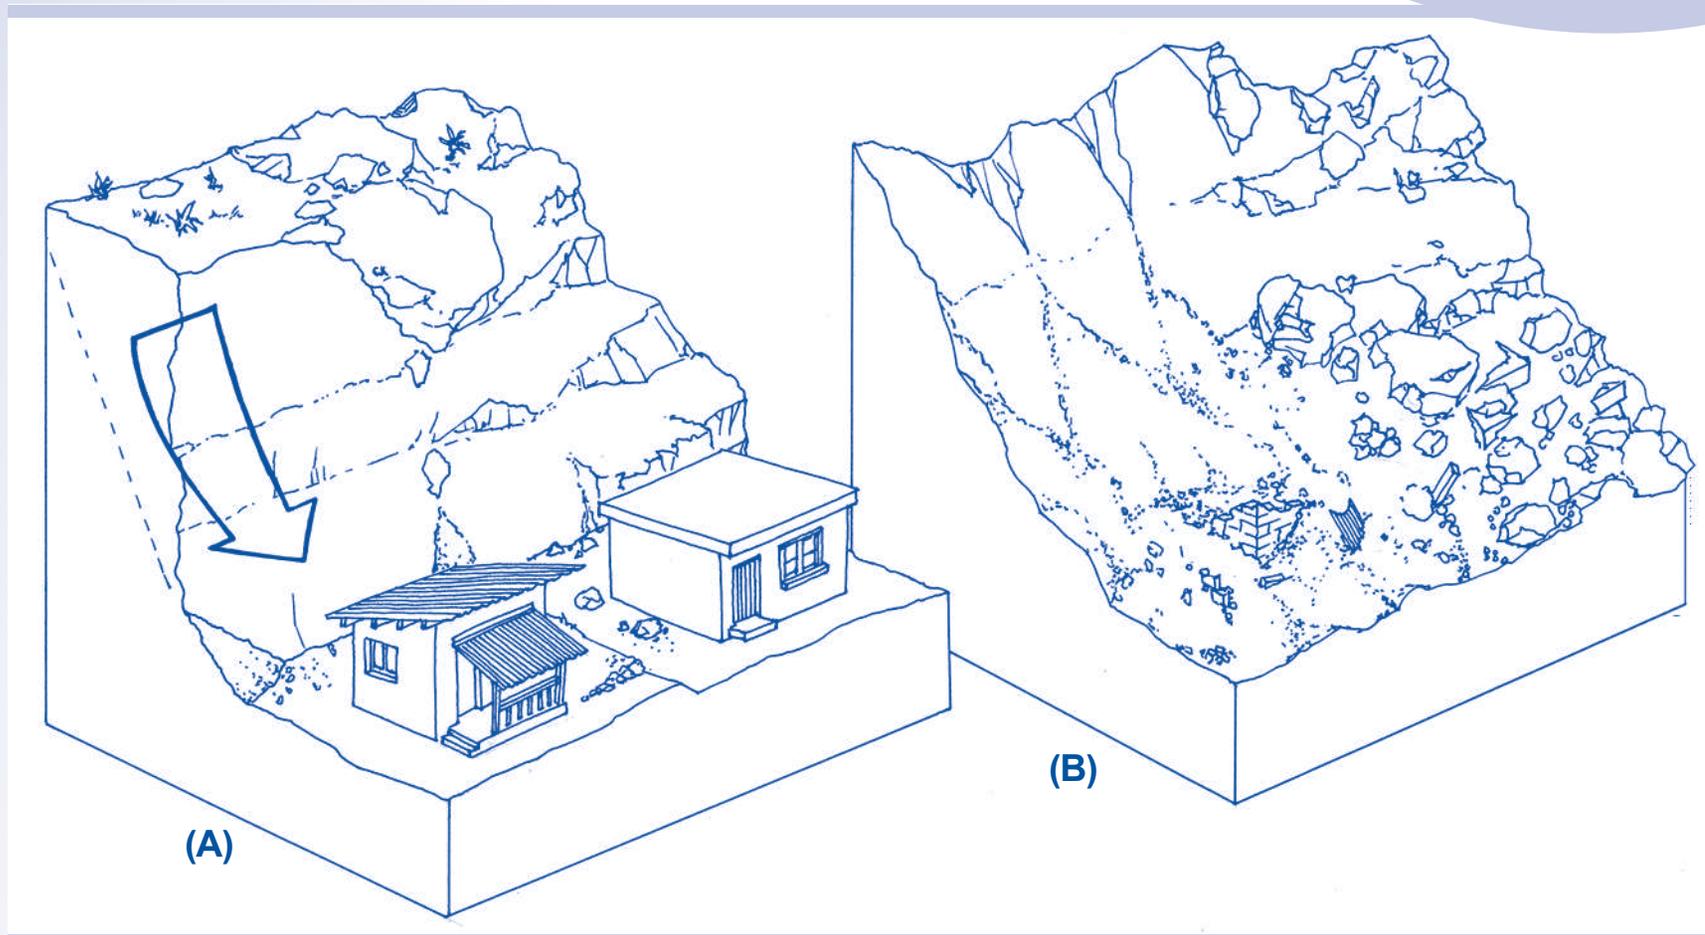
**Figura 11.** Taludes irregulares (A) susceptibles a sufrir deslizamientos catastróficos (B).  
(todas las ilustraciones cortesía de Roberto Solís Mejía)

En algunos casos, un tercer factor que contribuiría a la ocurrencia de deslizamientos, aunque en menor medida, podría ser el peso de las construcciones y la infraestructura ubicada en los cortes de terreno. La Figura 11 muestra un escenario común de ocurrencia de deslizamientos en las laderas de la zona metropolitana de Guatemala.

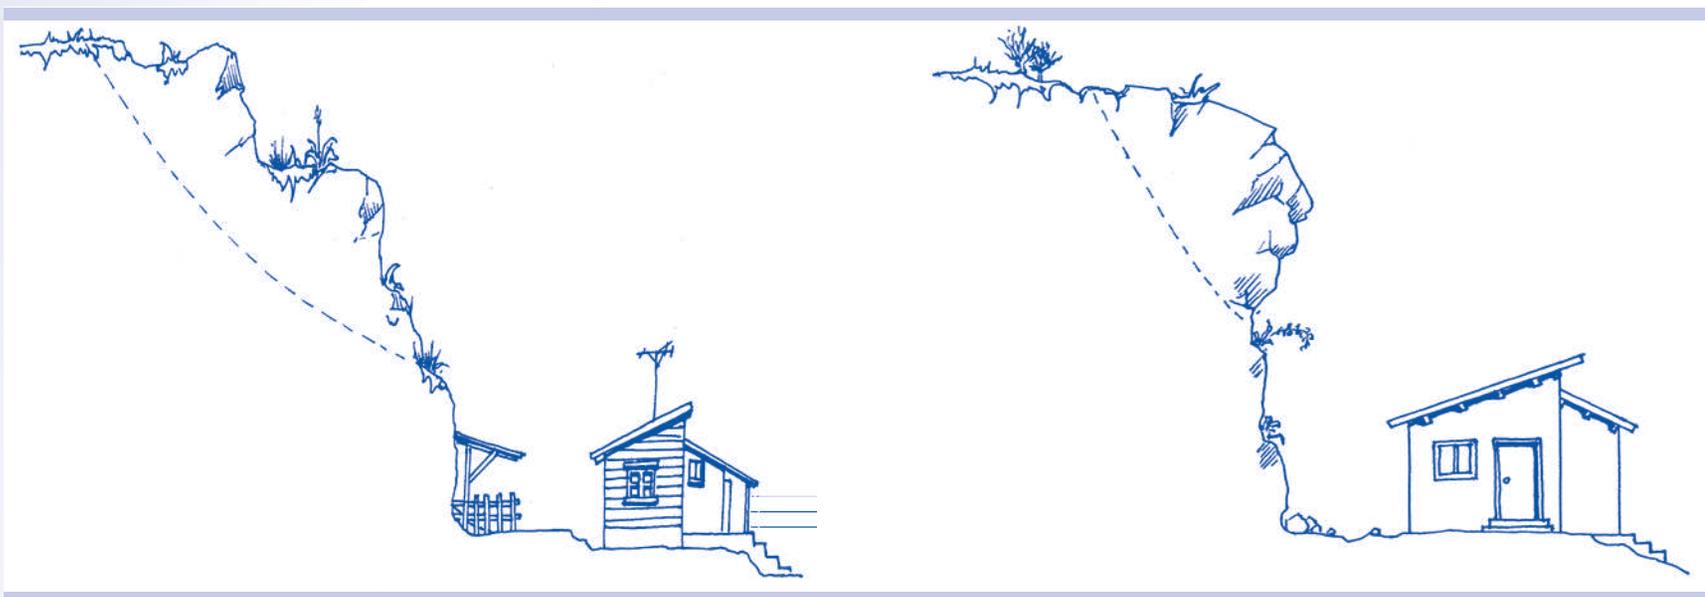
**Figura 12.a.** Corte de terreno con muchas irregularidades y pendiente fuerte.

**Figura 12.b.** Corte de terreno con pendiente fuerte y rocas inestables en la parte alta.

En la Figura 12 se observan tres tipos de cortes comunes en las laderas de la zona metropolitana de Guatemala. En los tres casos (12.a, 12.b y 12.c) se tiene una pendiente fuerte con muchas irregularidades o de forma vertical que pone en riesgo la vivienda ubicada en la parte baja. La situación ideal para disminuir el riesgo es tener una pendiente suave, tendida y sin irregularidades o rocas inestables (12.d).

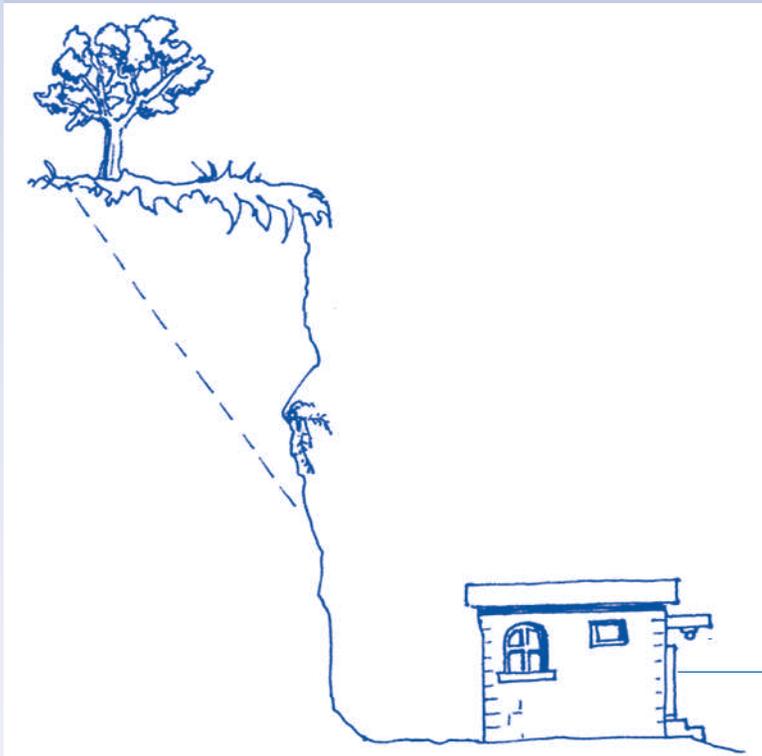
**Figura 12.c.** Corte de terreno con pendiente vertical.

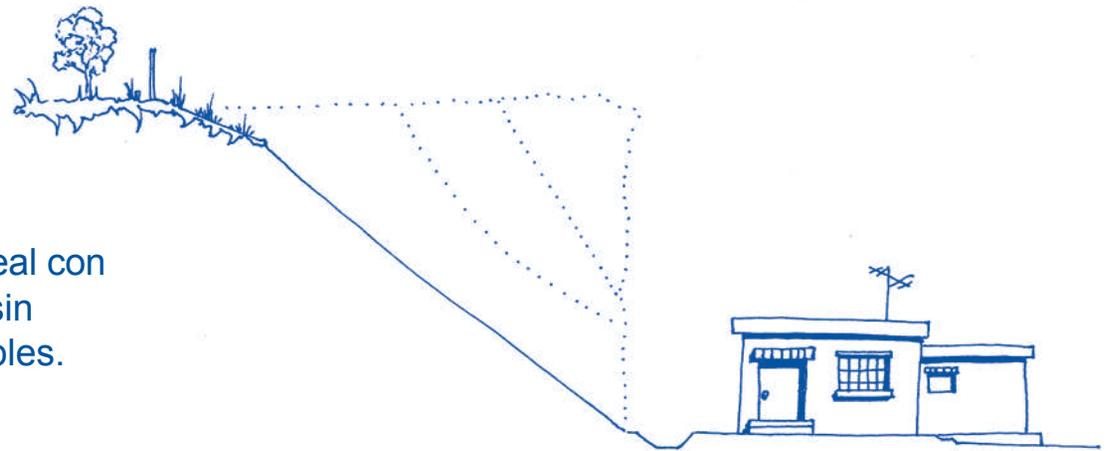
**Figura 12.d.** Corte de terreno ideal con pendiente suave, tendida y sin irregularidades o rocas inestables.

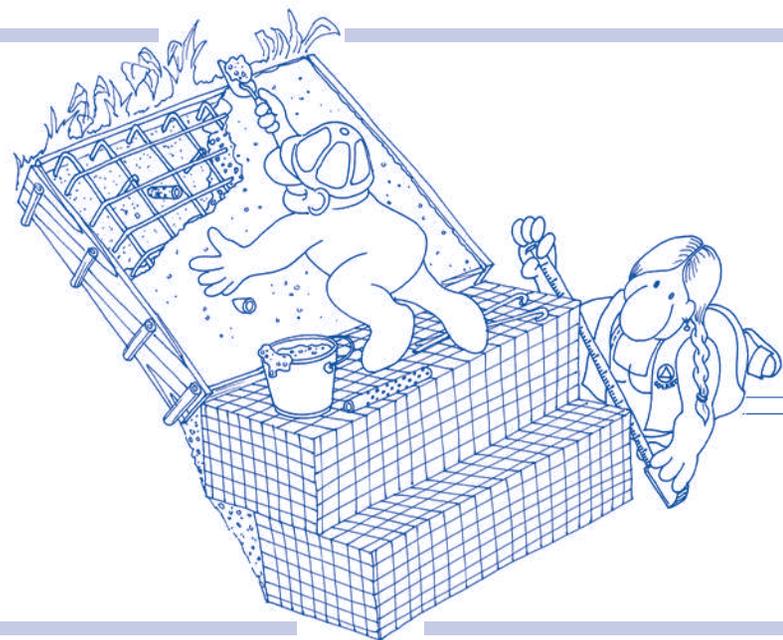
**Figura 13.** Muro de contención con gaviones combinado con electro malla y repello en la parte superior.

En este caso se construyen dos o tres hileras de gaviones en la base del talud para darle un soporte adicional y evitar el deslizamiento. Las cajas de gaviones deben ser de acero galvanizado para aumentar la resistencia del muro. Para el llenado de las cajas se sugiere el uso de piedra bola volcánica de río (color negro), de 6 a 10 pulgadas de diámetro, por su mayor peso y resistencia (Figura 13).

Si el talud de interés no alcanza a ser cubierto por dos o tres hileras de gaviones se recomienda recubrir la parte más alta con un repello de mezcla de cemento y arena. Inicialmente se "clava" una plancha de electro-malla de 1/8 de pulgada y encima se le recubre con una capa de una o dos pulgadas de repello (ver Figura 13).

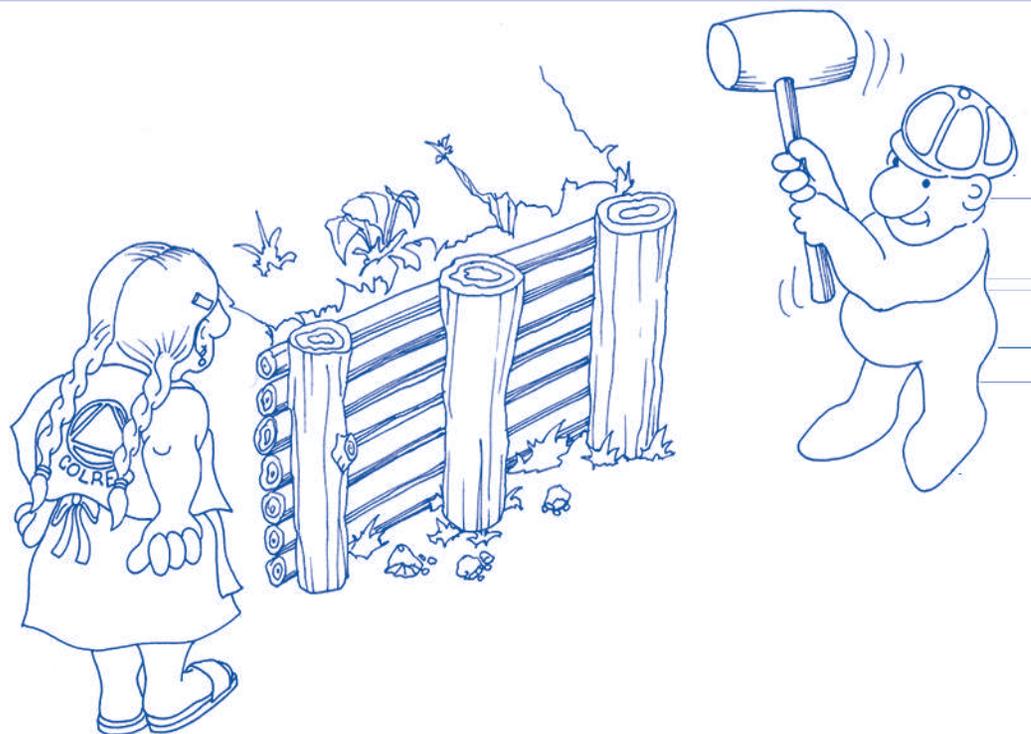
**Figura 14.** Muro de contención de troncos de árboles.

Cuando no es posible construir los muros de gaviones pueden utilizarse troncos de árboles de al menos 5 pulgadas de diámetro (Figura 14). Estos troncos deben ser adquiridos en un aserradero y por ningún motivo deben cortarse los árboles de la comunidad. Idealmente, se deben tratar los troncos con sustancias que eviten la pudrición de la madera, las plagas (polillas y gorgojos) y que los protejan del nacimiento de hongos o musgos.

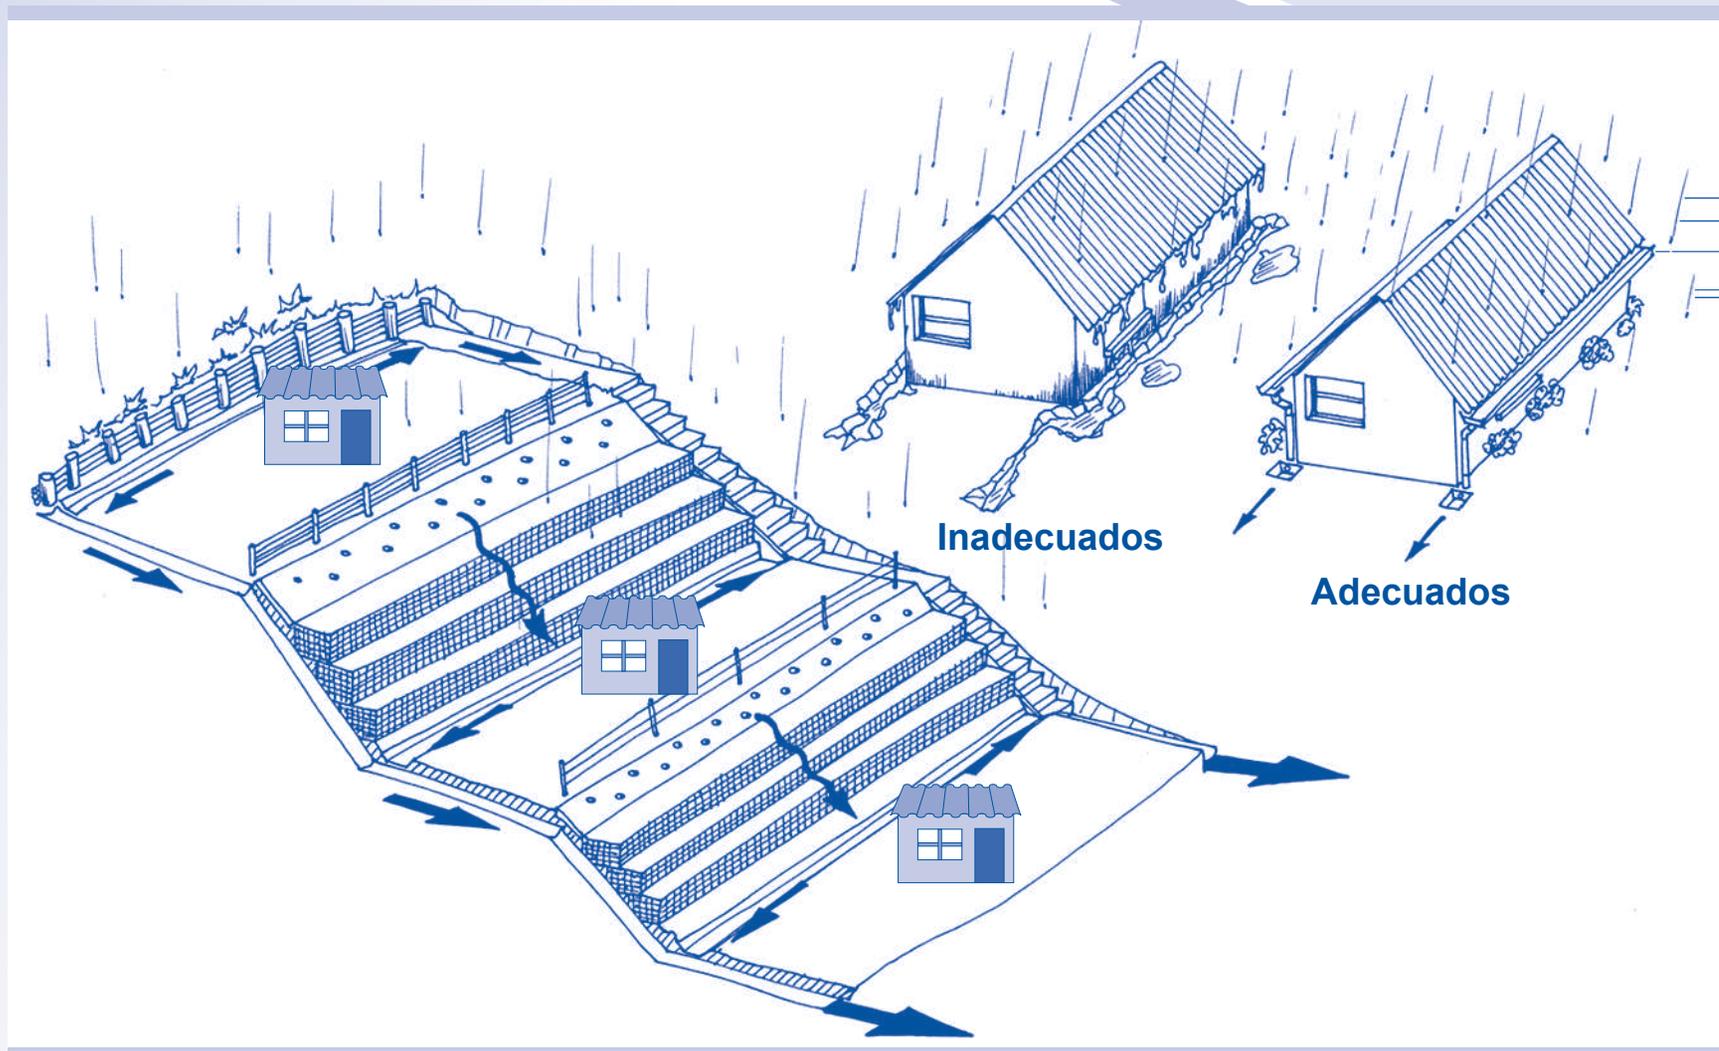
**Figura 15.** Modelo combinado de mitigación integral sugerido para la estabilización de laderas en los asentamientos de la zona metropolitana de Guatemala.

Para disminuir al máximo la ocurrencia de deslizamientos en los asentamientos de la zona metropolitana de Guatemala se sugiere la utilización de modelos combinados de mitigación. Por un lado, se construirán los muros de contención (gaviones o troncos) en la base de los taludes problemáticos. Adicionalmente, se instalarán canales, canaletas y bajadas de agua en las viviendas las cuales drenarán hacia las cajas de drenaje y cunetas. Las "cunetas transversales" se construirán en la base de los muros de contención para recolectar y drenar el agua que fluye a través de los muros. A ambos lados de cada terreno se construirán cunetas laterales o se conectará todo el sistema hacia las cunetas principales de la comunidad (Figura 15).

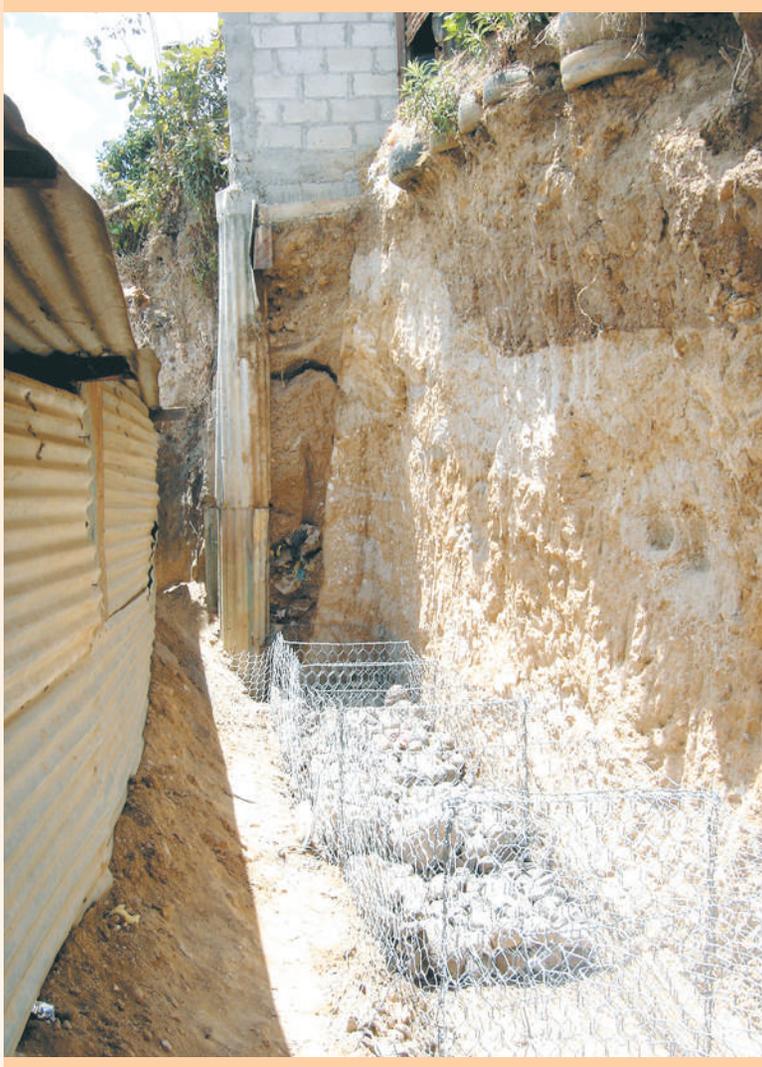
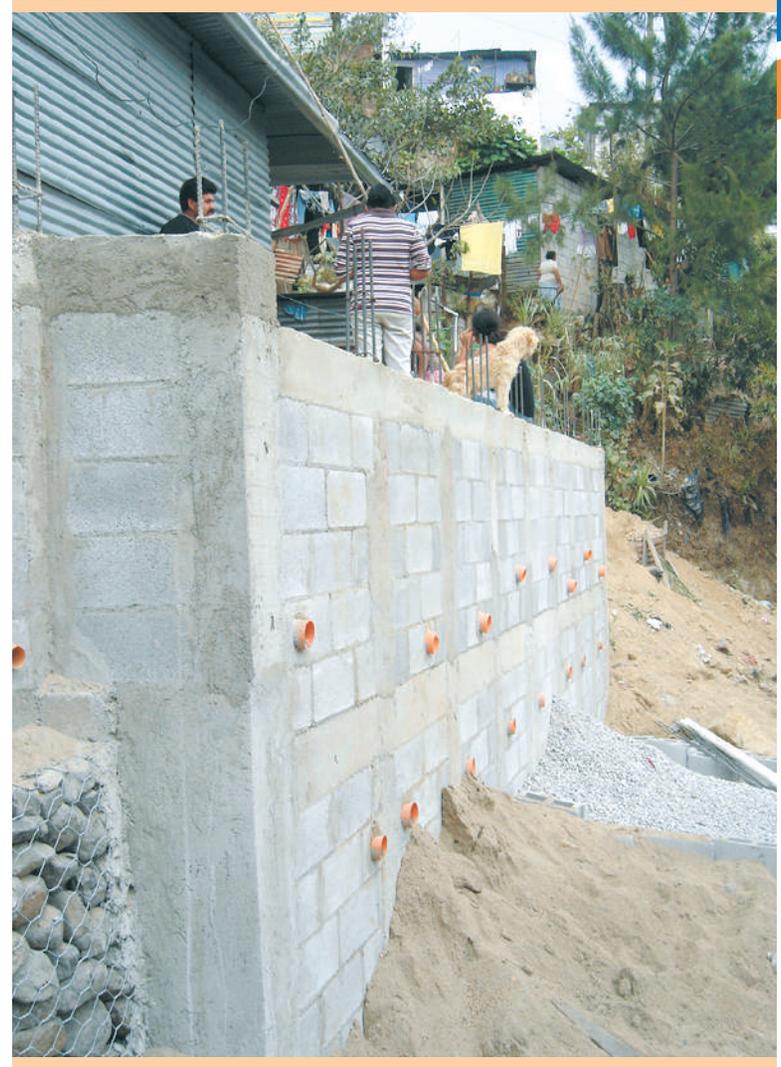
**Figura 16.** Ejemplos de muros de contención en Tierra Nueva II, Chinautla.

Este es el modelo de mitigación que se está implementando en dos sectores de la comunidad Tierra Nueva II en el municipio de Chinautla. En ambos casos se están probando diferentes diseños y configuraciones de muros de contención, cunetas, canales y sistemas de drenaje para obtener un diseño ideal que funcione apropiadamente para las condiciones topográficas y las características de los terrenos. Hay que hacer notar que este modelo funcionará más efectivamente en aquellas laderas de configuración escalonada (cortes y terraplenes) y cuando el espaciamiento entre cada vivienda permite la implementación de las obras. En las Figuras 16 y 16a. se incluyen fotografías con muros de contención realizados en Tierra Nueva II en Chinautla.

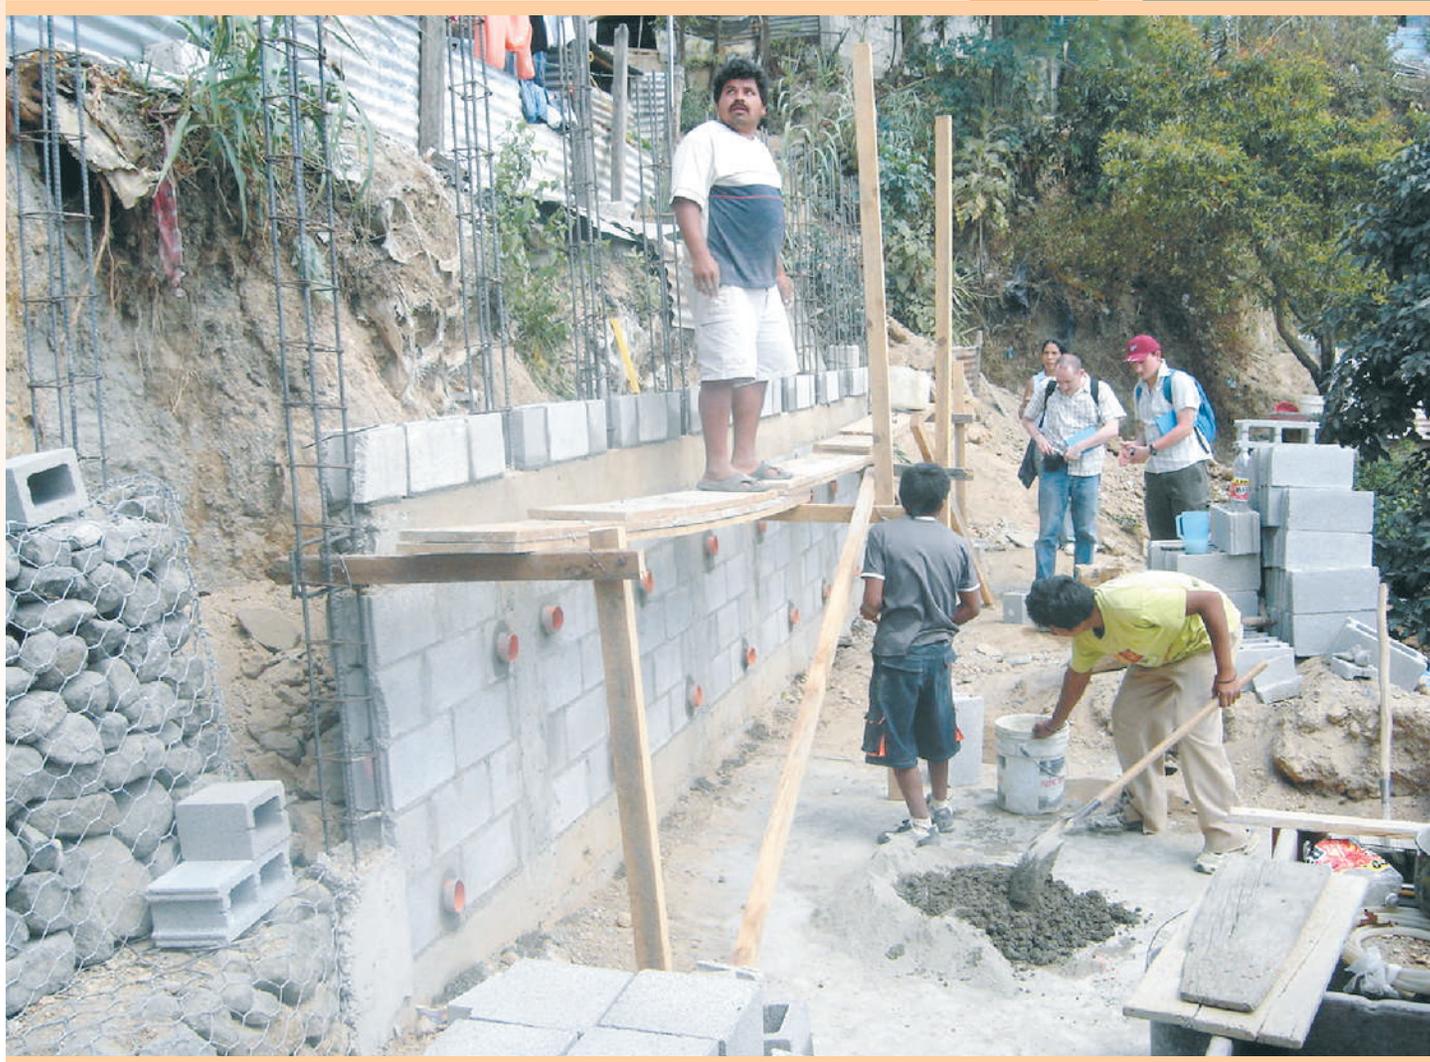
**Figura 16 a.** Ejemplos de muros de contención en Tierra Nueva II, Chinautla.
