## **Evaluación de daños y pérdidas sectoriales y estimación de necesidades ocasionados por el paso de la Tormenta Tropical Agatha y la erupción del Volcán Pacaya**

**Preparado por el Gobierno de Guatemala  
con el apoyo de la Comunidad Internacional**

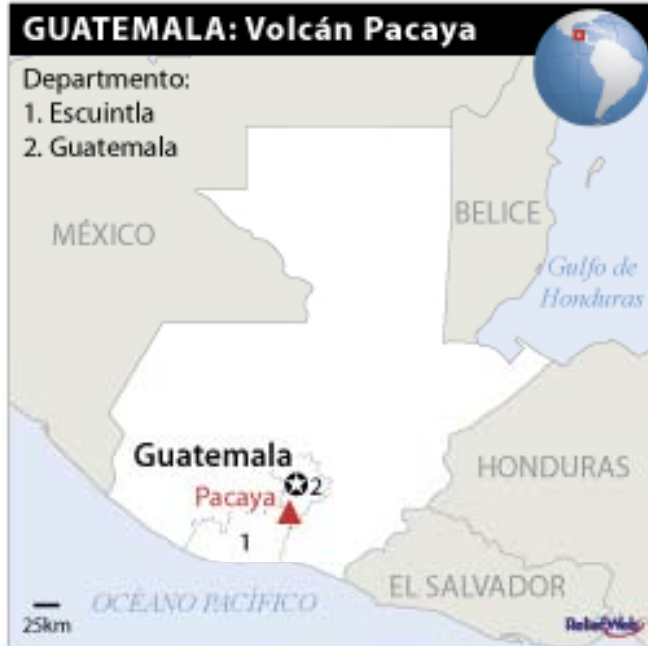
## GUATEMALA: Volcán Pacaya

Departamento:  
1. Escuintla  
2. Guatemala

27 de mayo de 2010 - Gobierno de Guatemala declaró un estado de emergencia en los departamentos de Escuintla y Guatemala debido al incremento en la actividad eruptiva del volcán Pacaya.

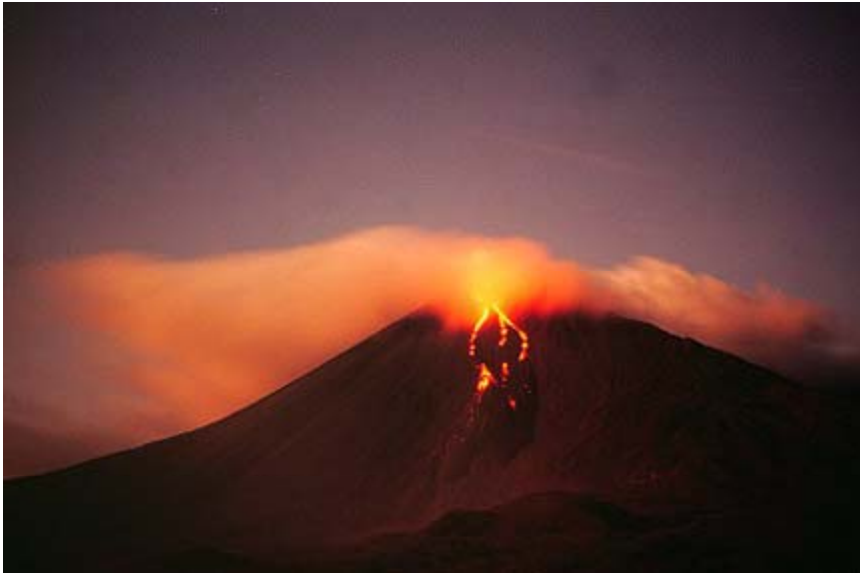
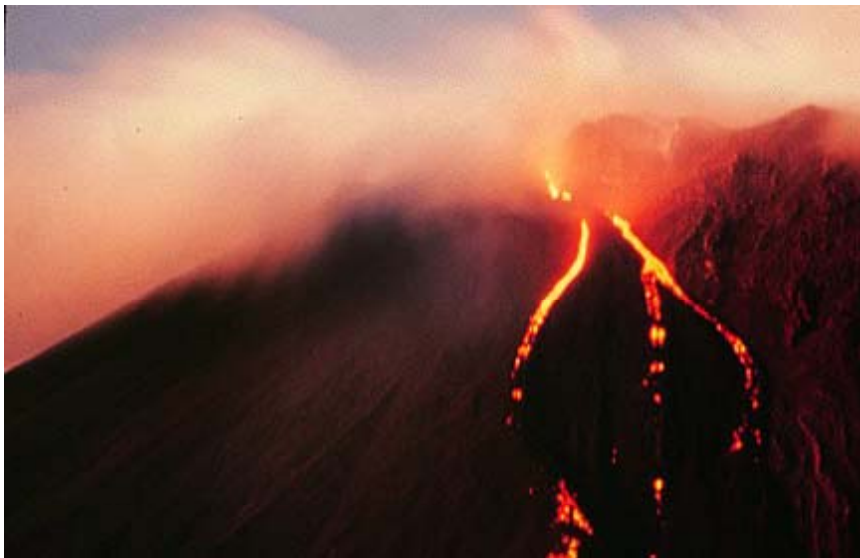
- A raíz de la violenta erupción el 27 de mayo, flujo de lava de 90 metros de ancho emitida el 28 de mayo
- viajó SSE a una tasa estimada de 100 m por hora.
- La lava estaba a 450 metros de algunas otras propiedades y afectó camino de acceso desde El Caracol (3 Km. SW) y Los Pocitos (5,5 Km. S).
- INSIVUMEH informó el 1 de junio que la actividad estromboliana continuó.
  - expulsa ceniza desde 300-500 m por encima del cráter. hasta 700 m sobre el cráter y
  - plumas de ceniza derivan hacia el NO. Dos ríos de lava fueron vistos viajando SW y SE.
