4 PLANTA DE CONJUNTO ESCUELA OFICIAL RURAL MIXTA, CASERÍO AGUA ZARCA

Código de la Edificación: 1 2 0 7 0 0 3 1 4
Evaluador(a): A.M.ORELLANA Fecha: NOVIEMBRE/2006

Localización:
Región: VI Departamento: SAN MARCOS
Municipio: TACANÁ

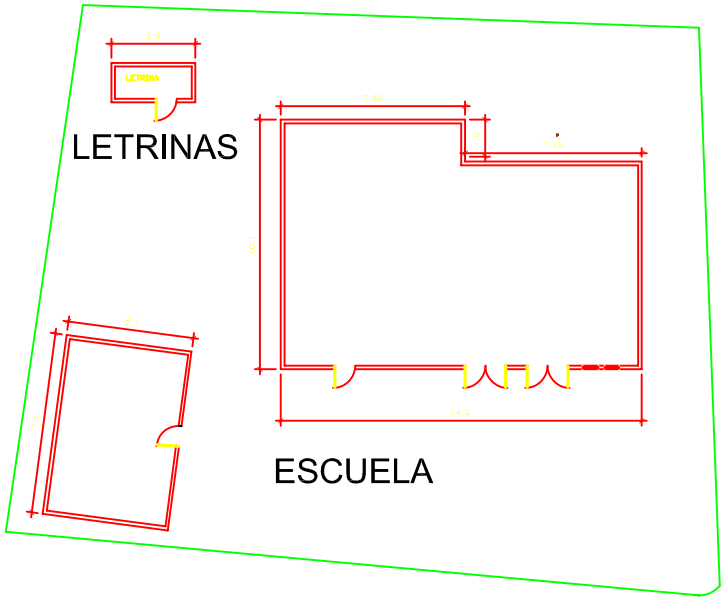
FOTOGRAFIA 1
Aula de madera.

FOTOGRAFIA 2
Letrinas en mal estado.

FOTOGRAFIA 3
Corte del Terreno sin tratamiento.

FOTOGRAFIA 4
Corte del terreno sin tratamiento.

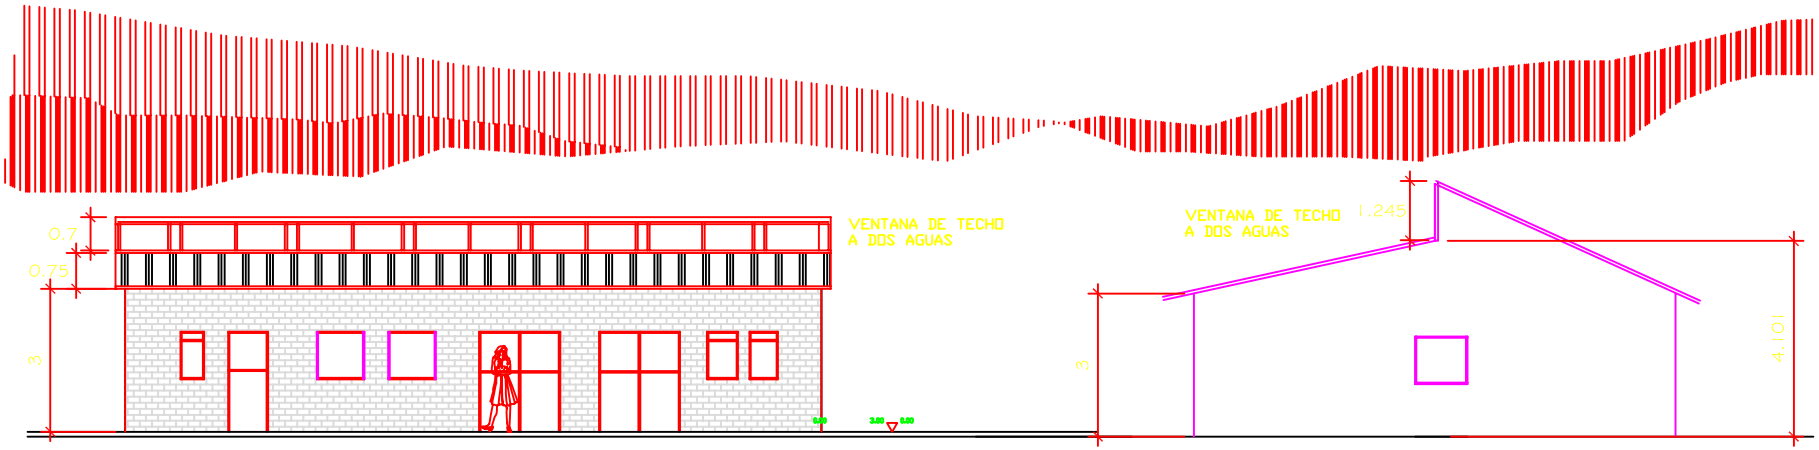
ELEVACIÓN FRONTAL

FOTOGRAFIA 1
Escuela y Cancha Deportiva.

FOTOGRAFIA 2
Escuela aledaña a corte de terreno sin tratamiento.

FOTOGRAFIA 3
Vista posterior de la escuela deonde se observa humedad en base de muros y falta de algunos vidrios en las ventanas.

FOTOGRAFIA 4
Aula de madera, en mal estado.

FOTOGRAFIA 5
Módulo de letrinas en mal estado.

FOTOGRAFIA 6
Corte de terreno aledaño a muro de escuela.

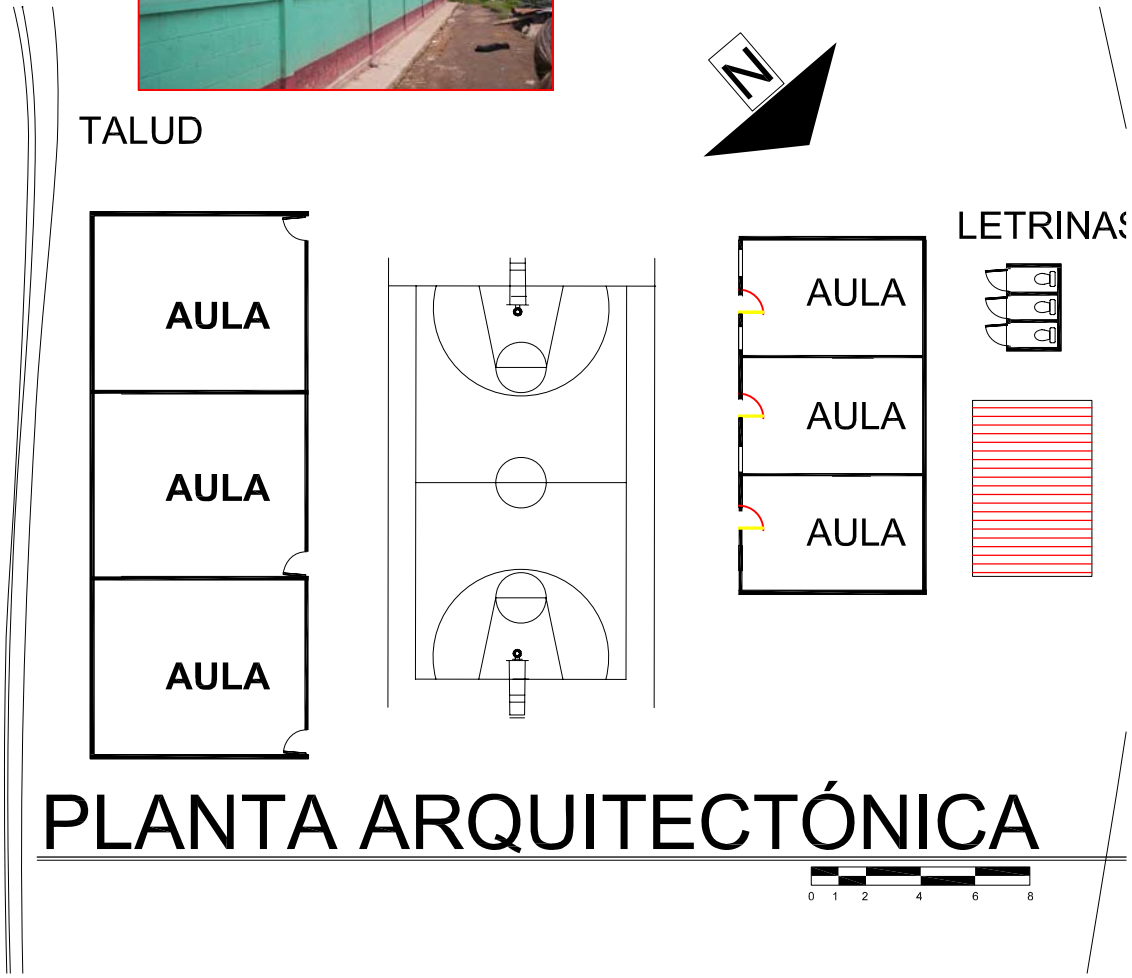
FOTOGRAFIA 1
Módulo de Aulas, en buen estado.

FOTOGRAFIA 2
Necesita tratamiento en áreas verde, caminamientos y muros de contención.

FOTOGRAFIA 3
Cancha Deportiva adjunta a Escuela.

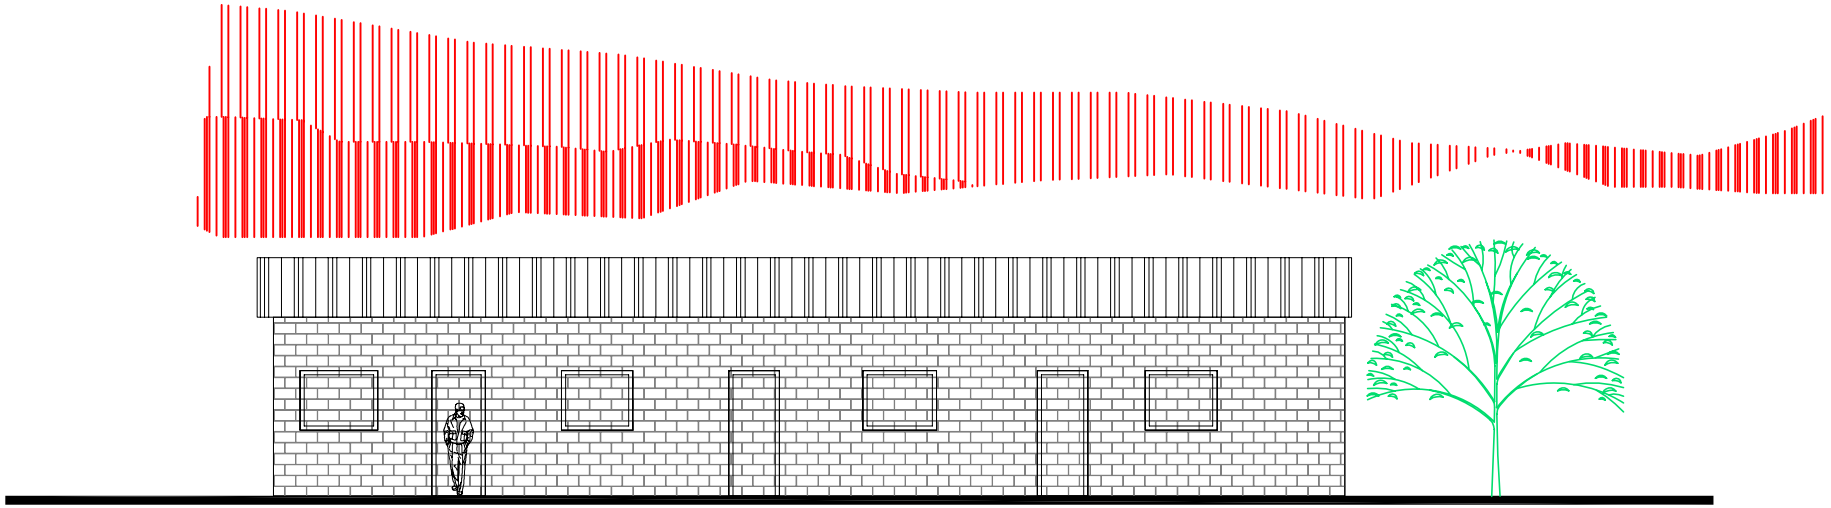
ELEVACIÓN FRONTAL

FOTOGRAFIA 1
Vista frontal del Módulo de Aulas, se observan vidrios quebrados.

FOTOGRAFIA 2
Módulo de Aulas aledaño a Cancha Deportiva.

FOTOGRAFIA 3
Vista posterior de Módulo de Aulas, se observa falta de tratamiento en caminamientos y áreas verdes.

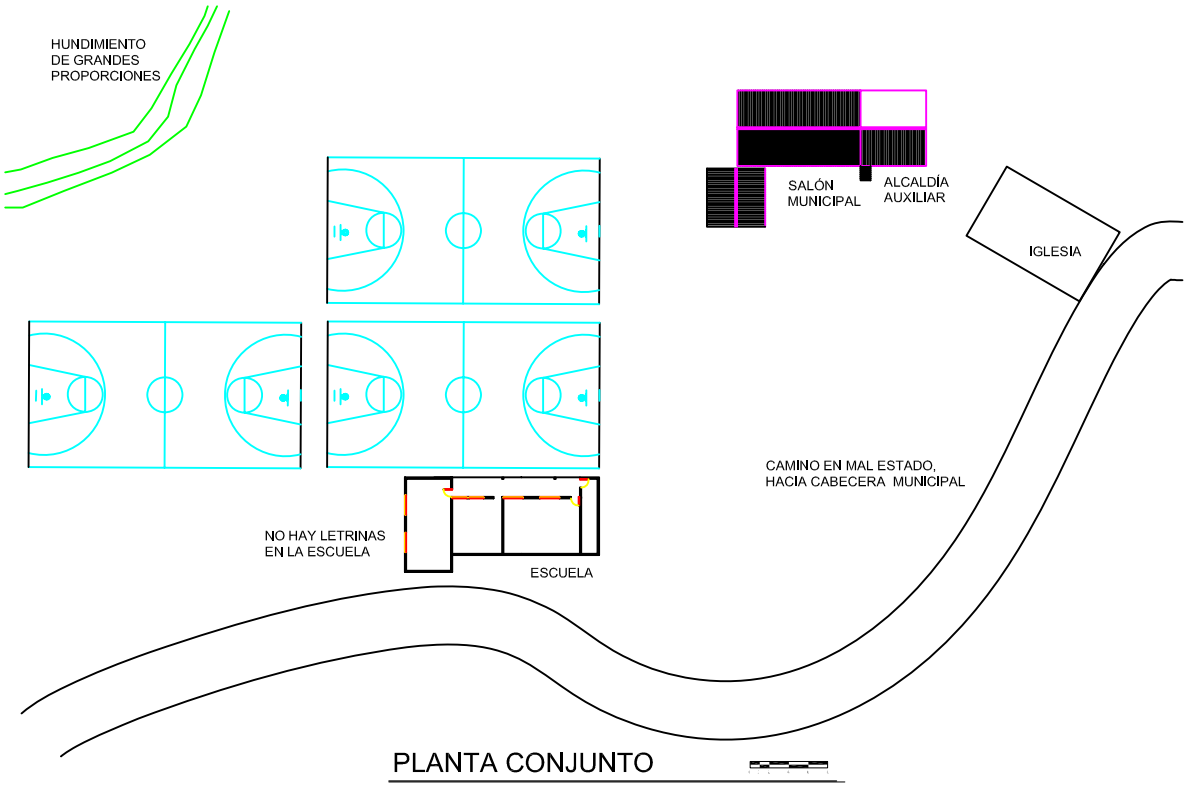
FOTOGRAFÍA 1
Cubierta de láminas en buen estado.

FOTOGRAFÍA 1
Vista lateral del módulo de aulas.

FOTOGRAFÍA 3
Deslizamiento de grandes proporciones el cual inició para la Tormenta Stan en el 2005 y ha seguido creciendo.
