3.4. Problemas típicos encontrados en el sector evaluado

Figura 17. Mapa de vulnerabilidad sísmica estructural del Barrio San Antonio.

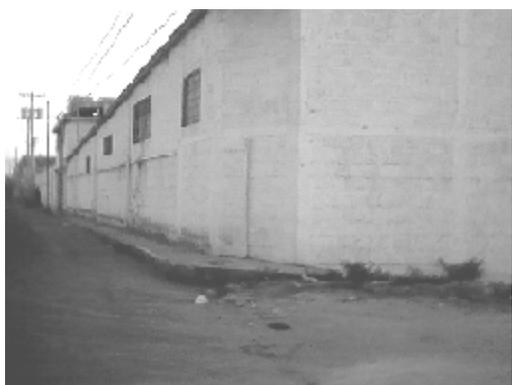
Figura 22. Bodegas de Telgua.
Ficha 2-6-1-28

Desde la 8ª calle “A” hasta la 13 calle, sobre la 21 avenida se ubican las oficinas y bodegas de TELGUA. Comprendiendo un área aproximada de 20,391 metros cuadrados. En la siguiente figura se muestra parte de las bodegas de dicha institución.

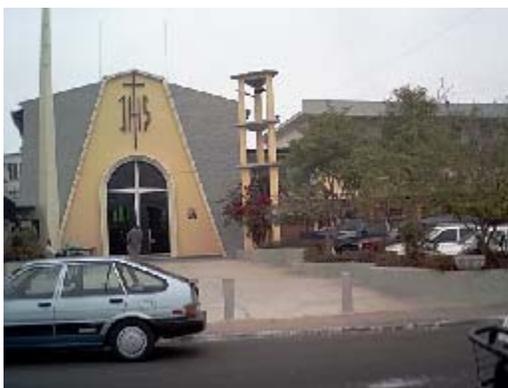
Figura 23. Templo.
Ficha 2-6-42-1

Esta iglesia es la más grande de todas las existentes en el barrio San Antonio, comprendiendo varias edificaciones como lo son; un salón de usos múltiples, un parqueo techado, servicio de clínica médica y el templo con capacidad para más de cien personas. Tiene un área de 1,941 metros cuadrados. Las figuras 23 y 24 muestran las instalaciones de esta iglesia. Su vulnerabilidad es mínima ya que el tipo de estructura para el templo es de marcos de concreto resistente a momento y la del parqueo de mampostería reforzada superior.

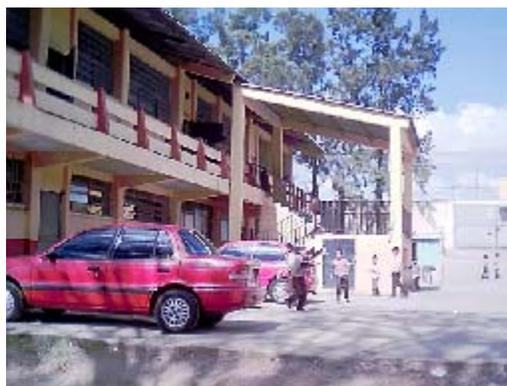
Figura 31. Edificación de dos niveles.

Se encuentra ubicada en la 21 avenida 18-26, con un área aproximada de 7,415.30 m². Presenta dos tipos de estructura; mampostería superior en aulas de un nivel y marcos de concreto en una edificación de dos niveles construida en el año de 1988. Cuenta con 17 aulas, canchas de papi-fútbol y basketball y un tanque elevado que debe ser reparado por presentar fugas en la tubería de alimentación. Tiene una población estudiantil de 600 alumnos. El único inconveniente que se tiene es en dos aulas que presentan fisuras en sus paredes y levantamiento del piso en el corredor debido al crecimiento de las raíces de árboles cercanos a ellas. En cuanto a las instalaciones, estas se encuentran en buen estado.

Debido al tipo de estructura y su buen mantenimiento su vulnerabilidad es mínima. A continuación se presentan figuras de los dos tipos de edificación presentes en la escuela.

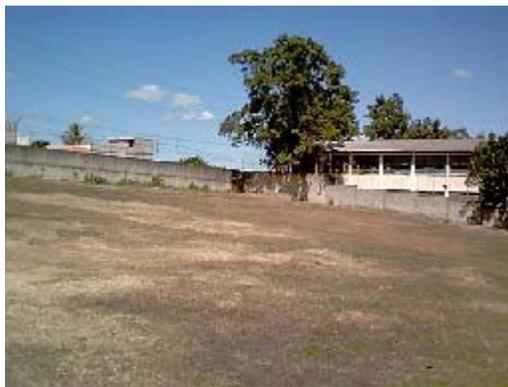
Figura 36. Área verde de la escuela para párvulos.

La estructura de esta escuela esta en un estado crítico, sin embargo cuenta con una extensa área verde la cual en caso de emergencia puede ser utilizada para colocar varias viviendas temporales.

En las siguientes figuras se muestra el área verde de este establecimiento y el esquema en donde se pueden instalar 72 viviendas informales con capacidad para 288 personas, teniendo que abrir un acceso en la pared que colinda con la 21 avenida, esto para que se tenga comunicación directa con las viviendas y porque el actual ingreso de la escuela se encuentra en la parte donde las aulas se encuentran en mal estado, presentando vulnerabilidad alta.

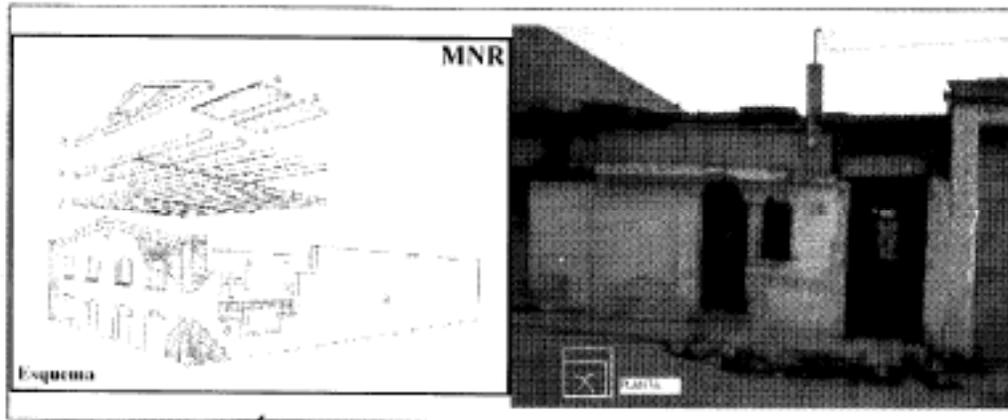
Tipo Estructura	MNR	Número de ocupantes	Uso de la estructura
Mampostería no reforzada		<input checked="" type="checkbox"/> 0 - 10 <input type="checkbox"/> 10 - 100	Residencial <input checked="" type="checkbox"/>
		<input type="checkbox"/> > 100	Comercial <input type="checkbox"/>
Calificación inicial	1	Peligro en colindancias <input type="checkbox"/>	Oficinas <input type="checkbox"/>
Gran altura	<input type="checkbox"/> -0.5	Peligro no estructural <input type="checkbox"/>	Industrial <input type="checkbox"/>
Mal mantenimiento	<input checked="" type="checkbox"/> -0.5	Confiablez	Recursos pública <input type="checkbox"/>
Irregularidad vertical > 40%	<input type="checkbox"/> -0.5	<input type="checkbox"/> Baja <input checked="" type="checkbox"/> Media <input type="checkbox"/> Alta	Escuela Instituto <input type="checkbox"/>
Irregularidad vertical 20% - 40%	<input type="checkbox"/> -0.3	Observaciones : construcción empírica y peligrosa	Edificio de club <input type="checkbox"/>

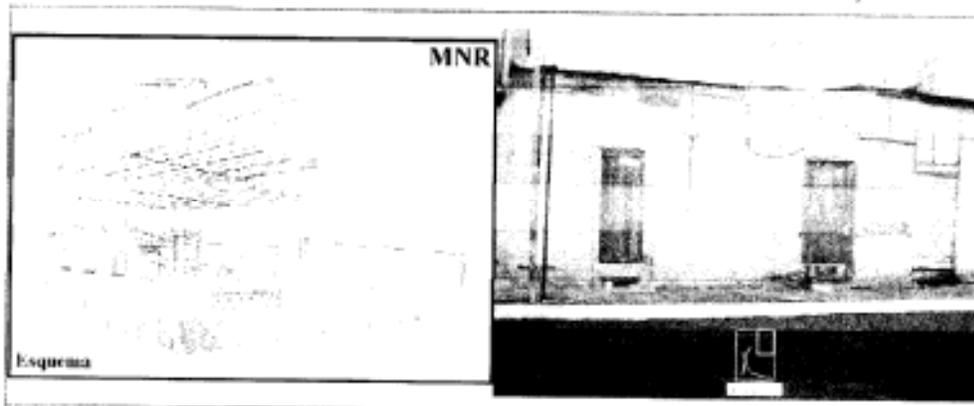
Tipo Estructura	MNR	Número de ocupantes	Uso de la estructura
Mampostería no reforzada		<input checked="" type="radio"/> 0 - 10 <input type="radio"/> 10 - 100 <input type="radio"/> > 100	Residencial <input checked="" type="checkbox"/> Comercial Oficinas Industrial Reunión pública Escuela / Instituto Edificio de Gov. Serv. de emergencia Edificio histórico
Calificación inicial	1	Peligro en colindancias	
Gran altura	<input type="checkbox"/> -0.5	Peligro no estructural	
Mal mantenimiento	<input checked="" type="checkbox"/> -0.5	Confiable	
Irregularidad vertical > 40%	<input type="checkbox"/> -0.5	<input type="checkbox"/> Baja <input type="checkbox"/> Media <input checked="" type="checkbox"/> Alta	
Irregularidad vertical 20% - 40%	<input type="checkbox"/> -0.3	Observaciones: construcción empírica y peligrosa presenta varias fisuras	
Irregularidad vertical 10% - 20%	<input type="checkbox"/> -0.2	Otros peligros:	Evaluación detallada:

Nivel suave	<input type="checkbox"/> -1		
Torsión	<input type="checkbox"/> -0.6		
Irregularidad en planta > 40%	<input type="checkbox"/> -0.5		
Irregularidad en planta 20% - 40%	<input type="checkbox"/> -0.3		
Irregularidad en planta 10% - 20%	<input type="checkbox"/> -0.2		
Colisión entre edificios	<input type="checkbox"/> -0.5		
Paneles pesados en fachada	<input type="checkbox"/> 0		
Columnas con alta rigidez	<input type="checkbox"/> -0.8		
Columnas cortas mediana rigidez	<input type="checkbox"/> -0.4		
Columnas acortadas < 0.30 * 0.30 cm	<input type="checkbox"/> -0.1		
Suelo rígido (edificios altos)	<input type="checkbox"/> 1		
Suelo rígido (edificios bajos)	<input type="checkbox"/> -1		
Suelos blandos	<input type="checkbox"/> -0.6		
Suelos blandos (edificios altos)	<input type="checkbox"/> -0.8		
Código de diseño sísmico			
Otro modificador aplicable	<input type="checkbox"/> -3		
Calificación final	<input checked="" type="checkbox"/> -3

Existen 5 edificaciones de adobe que presentan grandes fisuras y pudrimiento de los párales de madera que funcionan como elementos estructurales, para lo cual lo recomendable sería la demolición de dichas edificaciones, siendo estas las analizadas en las fichas de evaluación 2-6-5-15, 2-6-6-9, 2-6-13-1, 2-6-14-9, 2-6-38-9. La mayoría del resto de viviendas de este tipo no presentan mal mantenimiento, pero por ser el adobe un elemento bastante vulnerable para los sismos, se recomienda encamisar los muros si no se esta en la capacidad de rehacer la edificación.

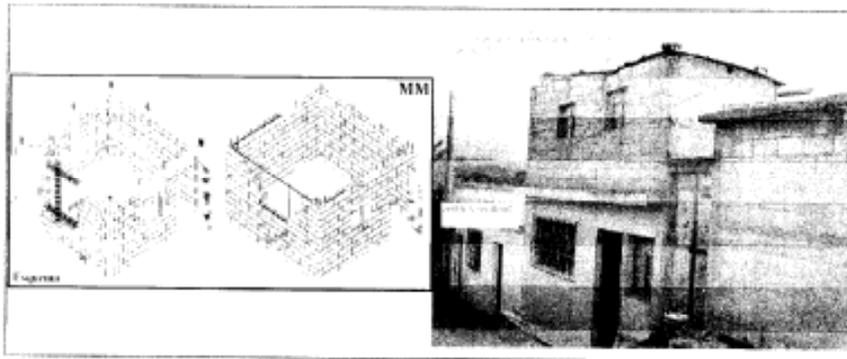
Tipo Estructura	MM	Número de ocupantes	Uso de la estructura
Mampostería media		<input checked="" type="checkbox"/> 0 - 10 <input type="checkbox"/> 10 - 100	Residencial <input checked="" type="checkbox"/>
		<input type="checkbox"/> > 100	Comercial <input type="checkbox"/>
Calfacción inicial	2.5	Peligro en colindancias	Oficinas <input type="checkbox"/>
Gran altura	-1	Peligro no estructural	Industrial <input type="checkbox"/>
Mal mantenimiento	<input checked="" type="checkbox"/> -0.5	Confiability	Reunión pública <input type="checkbox"/>
Irregularidad vertical > 40%	<input type="checkbox"/> -0.5	<input type="checkbox"/> Baja <input type="checkbox"/> Media <input checked="" type="checkbox"/> Alta	Escuela / Instituto <input type="checkbox"/>
Irregularidad vertical 20% - 40%	<input type="checkbox"/> -0.3	Observaciones : construcción empírica y peligrosa	Edificio de Gob. <input type="checkbox"/>
Irregularidad vertical 10% - 20%	<input type="checkbox"/> -0.2	en el segundo nivel, la pared está desplomada y las	Serv. de emergencia <input type="checkbox"/>

Nivel suave	<input type="checkbox"/> -2	ventanas carecen de refuerzo tanto vertical como horizontal	Edificio histórico <input type="checkbox"/>
Torsión	<input type="checkbox"/> -0.8	Otros peligros :	Evaluación detallada :
Irregularidad en planta > 40%	<input type="checkbox"/> -0.5		
Irregularidad en planta 20% - 40%	<input type="checkbox"/> -0.3		
Irregularidad en planta 10% - 20%	<input type="checkbox"/> -0.2		
Colisión entre edificios	<input type="checkbox"/> -0.5		
Paneles pesados en fachada	<input type="checkbox"/> 0		
Columnas con alta rigidez	<input type="checkbox"/> -0.8		
Columnas cortas mediana rigidez	<input type="checkbox"/> -0.4		
Columnas aisladas < 0.30 * 0.30 cm	<input type="checkbox"/> -0.1		
Suelo rígido (edificios altos)	<input type="checkbox"/> 1		
Suelo rígido (edificios bajos)	<input type="checkbox"/> -1		
Suelos blandos	<input type="checkbox"/> -0.6		
Suelos blandos (edificios altos)	<input type="checkbox"/> -0.8

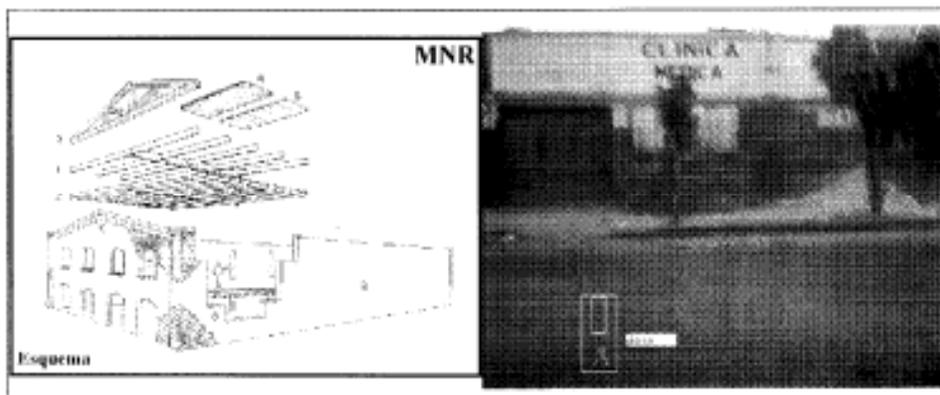
Tipo Estructura	MNR
Mampostería no reforzada	
Cualificación inicial	1
Gran altura	<input type="checkbox"/> -0.5
Mal mantenimiento	<input type="checkbox"/> -0.5
Irregularidad vertical > 40%	<input type="checkbox"/> -0.5
Irregularidad vertical 20% - 40%	<input type="checkbox"/> -0.3
Irregularidad vertical 10% - 20%	<input type="checkbox"/> -0.2
Nivel suave	<input type="checkbox"/> -1
Torsión	<input type="checkbox"/> -0.8
Irregularidad en planta > 40%	<input type="checkbox"/> -0.5
Irregularidad en planta 20% - 40%	<input type="checkbox"/> -0.3
Irregularidad en planta 10% - 20%	<input type="checkbox"/> -0.2
Colisión entre edificios	<input type="checkbox"/> -0.5
Paneles pesados en fachada	<input type="checkbox"/> 0
Columnas con alta rigidez	<input type="checkbox"/> -0.8
Columnas cortas mediana rigidez	<input type="checkbox"/> -0.4
Columnas aisladas < 0.30 * 0.30 cm	<input type="checkbox"/> -0.1
Núcleo rígido (edificios altos)	<input type="checkbox"/> 1

Núcleo rígido (edificios bajos)	<input type="checkbox"/> -1
Núcleos blandos	<input type="checkbox"/> -0.6
Núcleos blandos (edificios altos)	<input type="checkbox"/> -0.8
Código de diseño sísmico	
Otro modificador aplicable	-3
Cualificación final	-2
