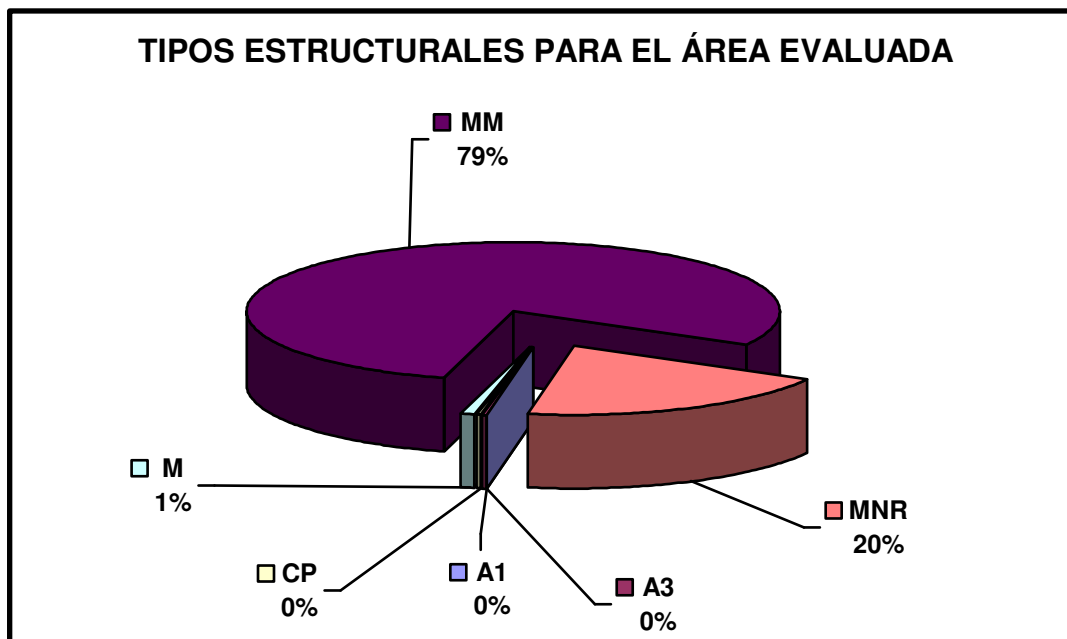
**Figura 16.** Cuantificación de los tipos de estructuras en el área evaluada.

Un 79% lo constituyen estructuras de mampostería media, seguido por las estructuras de adobe que representan un 20%.

Estas últimas estructuras presentan gran peligro para el sector estudiado pues en la mayoría destaca la autoconstrucción y empirismo.
