**Determinación de la vulnerabilidad sísmica estructural en un sector de  
las zonas 1, 2, 3 y 4 de la Ciudad de Chimaltenango**

**Ángel Guillermo Texaj López**

**Guatemala, octubre de 2005.**

**TRABAJO DE GRADUACIÓN**

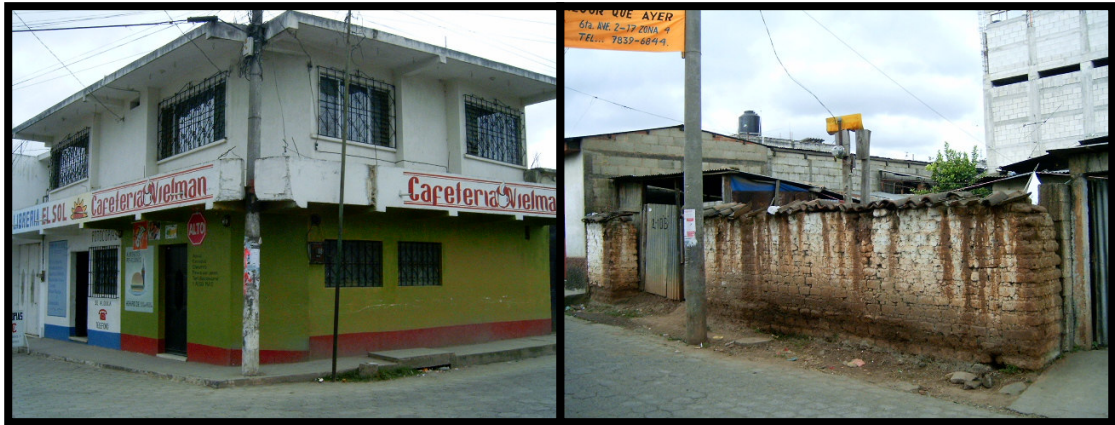
**Figura 9.** Fotografías mostrando la tipología estructural del sector estudiado. a) Construcción residencial-comercial de mampostería media de bloque (evaluación # 776), b) Construcción de mampostería no reforzada de adobe (evaluación # 753), c) Construcción de madera (evaluación # 176), d) Construcción comercial de Acero (evaluación # 749).
