## EVALUACIÓN DE LA VULNERABILIDAD FÍSICO ESTRUCTURAL DE EDIFICIOS DE USO PÚBLICO EN EL MUNICIPIO DE TACANÁ, SAN MARCOS

Presentada por Angela María Orellana López  
al conferírsele el Título de Arquitecta  
en el Grado Académico de Licenciatura

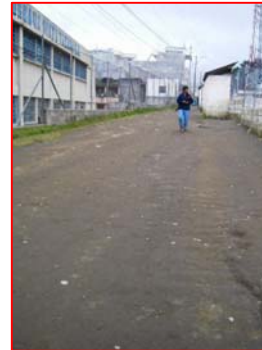
**FOTOGRAFÍA 1**  
Calle de terracería adyacente a la Escuela, se observa ausencia de aceras o caminamientos. lo cual constituye un riesgo para los peatones.

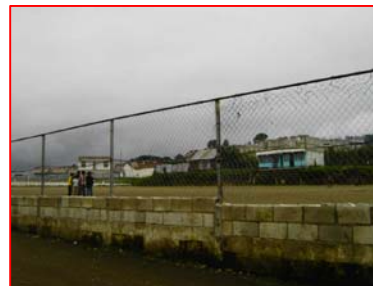
**FOTOGRAFÍA 3**  
Campo de Fútbol, contiguo a Escuela, se observa humedad en la base del muro perimetral, así como deterioro en la malla circundante.

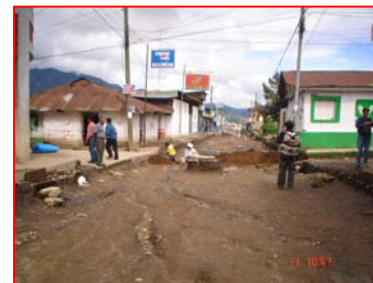
**FOTOGRAFÍA NO. 4**  
En esta zona se realizan trabajos de adoquinamiento en calles del casco urbano de Tacaná, se puede observar estudiantes en su camino a la escuela y la falta de evidente de espacios para la circulación de peatones.

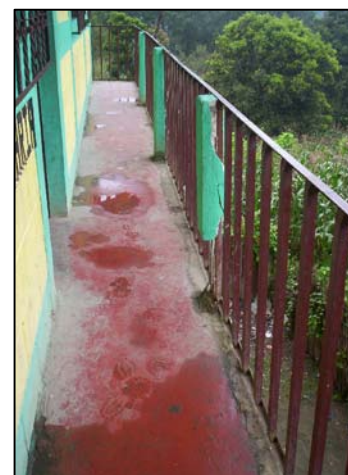
**FOTOGRAFIA 2**  
Baranda de corredor en mal estado.

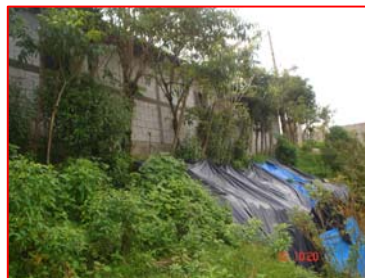
**FOTOGRAFÍA 2**  
Talud sin tratamiento, alredeño a la escuela.

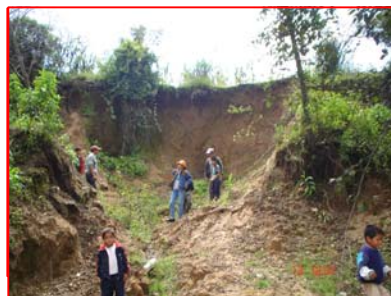
FOTOGRAFIA 4  
Deslizamiento  
ocurrido durante la  
Tormenta Stan.

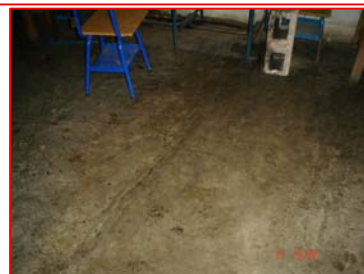
FOTOGRAFIA 2  
Piso de cemento fundido, con grietas estructurales.

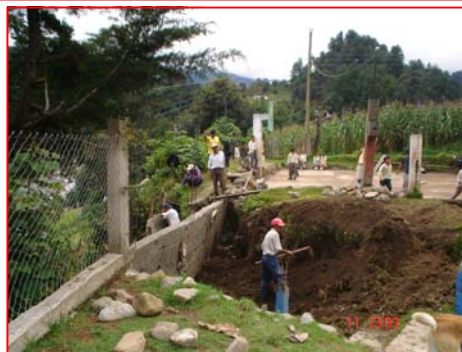
FOTOGRAFIA 2  
Trabajos de mitigación en Escuela Primaria

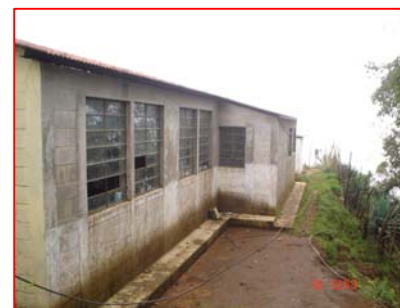
**FOTOGRAFIA 3**  
Muro posterior, con muestras de humedad, vidrios rotos en las ventanas. Instalación de Agua vista.

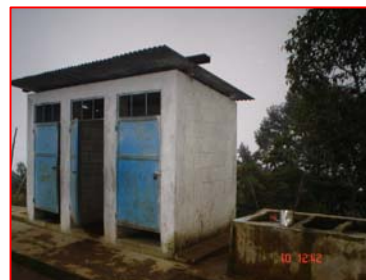
FOTOGRAFIA 2  
Letrinas en mal estado.

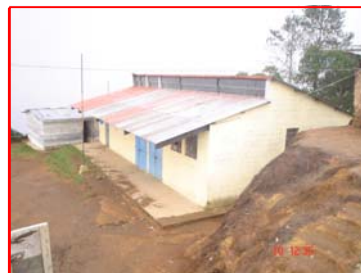
FOTOGRAFIA 2  
Escuela  
aledaña a  
corte de  
terreno sin  
tratamiento.

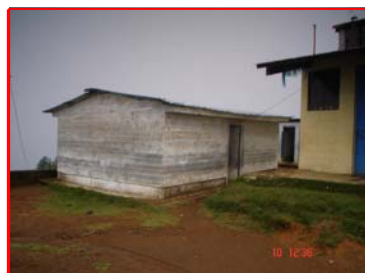
FOTOGRAFIA 4  
Aula de madera,  
en mal estado.

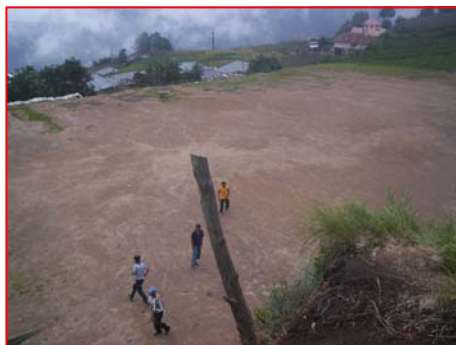
FOTOGRAFIA 2  
Cancha deportiva, aledaña a  
corte del terreno sin  
tratamiento.

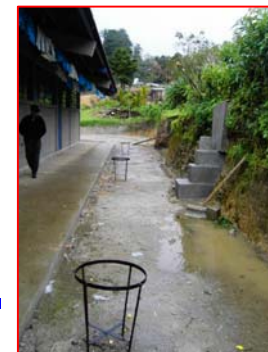
FOTOGRAFIA 6  
Corte del Terreno, aledaño a Escuela, al cual se le debe de realizar trabajos de contención.

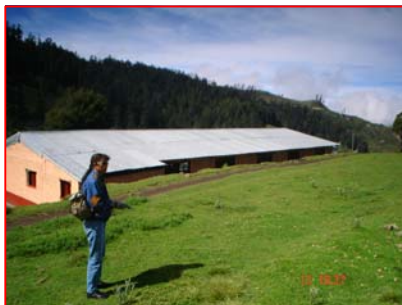
FOTOGRAFIA 1  
Cubierta de láminas en buen estado.

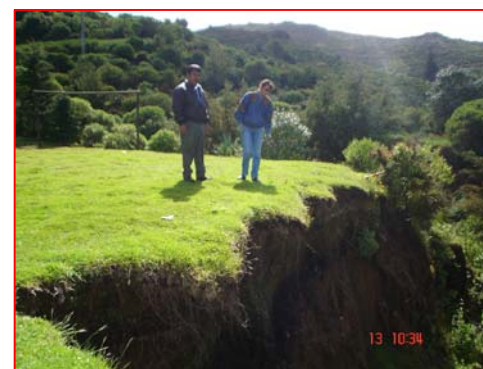
FOTOGRAFIA 2  
Deslizamiento cercano a solar de la Escuela

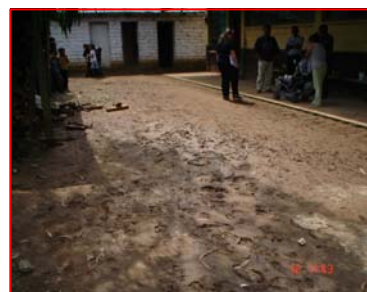
FOTOGRAFIA 2  
Se observan estragos de las inundación que se produce cuando llueve.

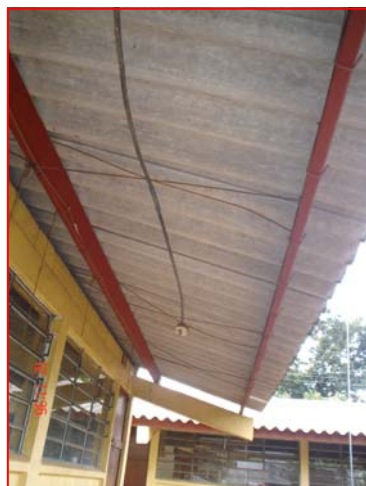
FOTOGRAFIA 1  
Instalación eléctrica  
expuesta.

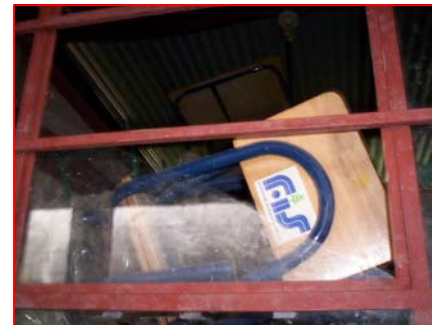
FOTOGRAFIA 3  
Vidrios rotos y mobiliario  
subutilizado.

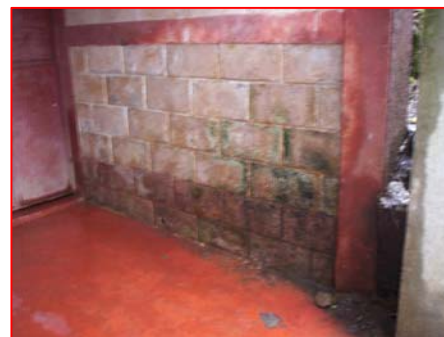
FOTOGRAFIA 4  
Humedad en muros.

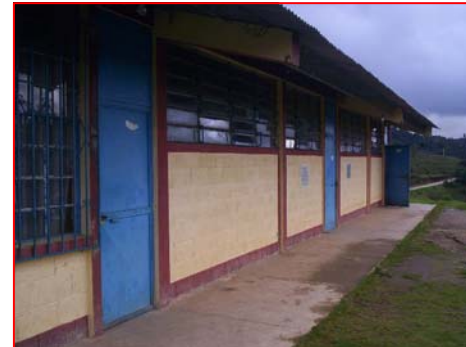
FOTOGRAFIA 3  
Módulo de aulas en buen estado.
