EVALUACION DE LA VULNERABILIDAD ESTRUCTURAL DE LOS EDIFICIOS DE USO PÚBLICO EN MUNICIPIOS DE PANAJACHEL Y SANTA CATARINA PALOPÓ DEL DEPARTAMENTO DE SOLOLÁ

ANALISIS DE VULNERABILIDAD DE LOS EDIFICIOS DE USO PUBLICO EN SANTA CATARINA PALOPO

### 5.1. ESQUEMAS ARQUITECTÓNICOS ESCUELA NACIONAL PALOPO

### 5.1. ESQUEMAS ARQUITECTÓNICOS IGLESIA DE PALOPO

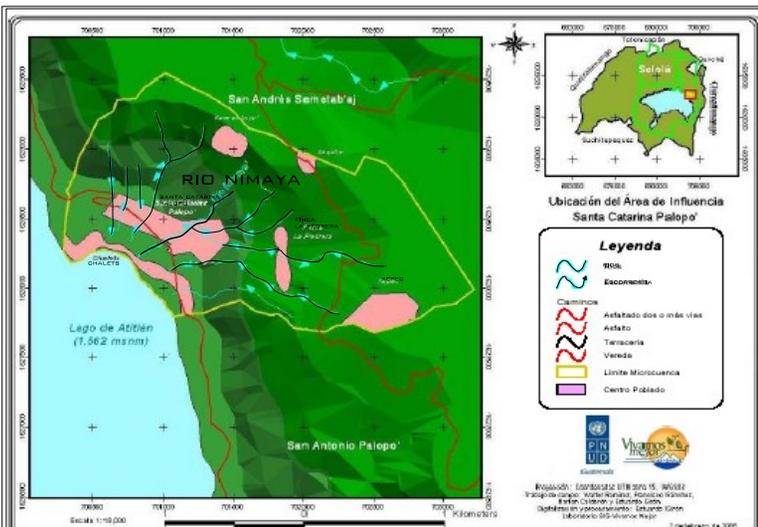
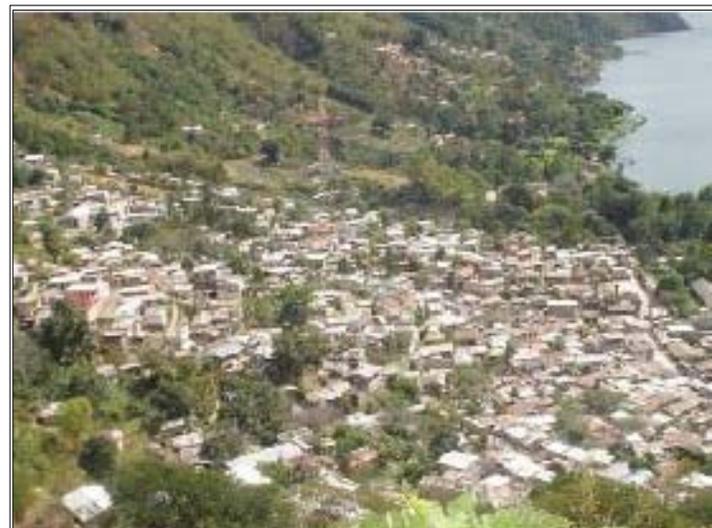
AREA DE INFLUENCIA EN SANTA CATARINA PALOPO AREA DE UBICACION DE ESCORRENTIAS Y RIOS

SC-4 ALTA DENSIDAD POBLACIONAL Y FALTA DE ORDENAMIENTO TERRITORIAL PROVOCAN QUE EL ÁREA URBANA DE SANTA CATARINA SEA MUY VULNERABLE A DESASTRES POR DESLIZAMIENTOS.
