### **6.3 DIAGNÓSTICO DESPUÉS DE LA TORMENTA STAN.**

# **DIAGNÓSTICO DE RIESGOS A DESASTRES NATURALES**

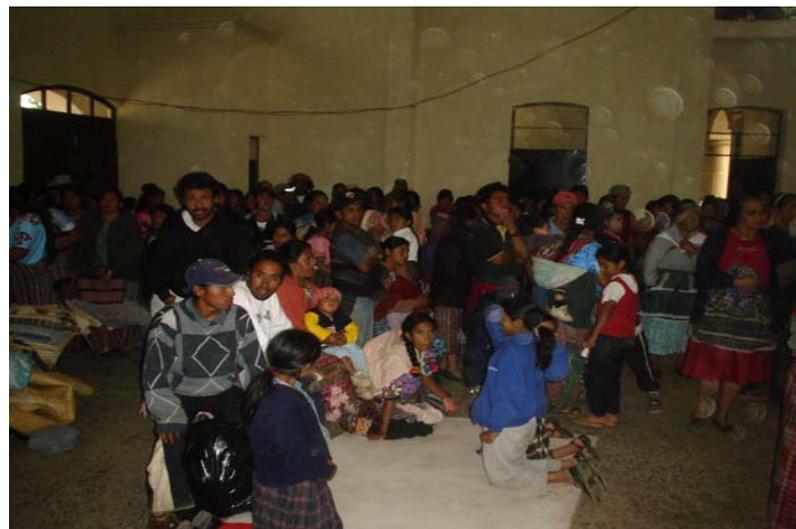
Después de la tormenta se pudo observar que no existieron planes de evacuación durante así como después de la tormenta ya que no se pudo diagnosticar puntos clave donde se pudieran acercar las personas y pedir ayuda así como ayudar a las personas soterradas en el sector A, se enfocó demasiado la ayuda al albergue temporal que se ubicó en el salón municipal llegando la ayuda a los 8 días después de la tormenta.

**Foto 23 Albergue temporal localizado en el salón municipal.**

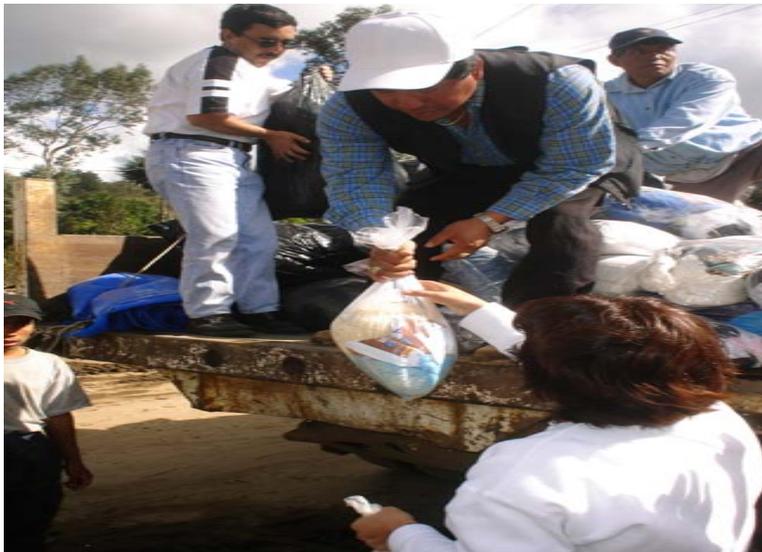
Otra factor importante, después del desastre es que como no existía un plan se ayudó mucho a persona que no lo necesitaban y a las personas necesitadas no llegó la ayuda, tomando en cuenta que las familias son numerosas y recogían víveres cada integrante de cada familia no racionando los víveres, y detectando el grado de necesidad de cada familia. Como se observa en la fotografía 24.

**Foto 24 Distribución de víveres después de la tormenta.**

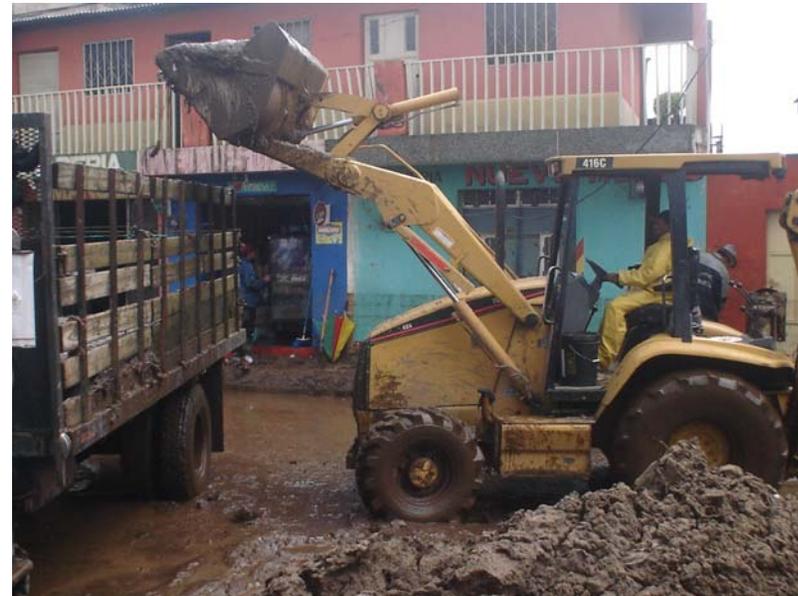
Uno de los factores que si se cubrió rápidamente fue el factor de infraestructura vías ya que como se mencionaba anteriormente no se podía dejar sin comunicación al otro municipio afectando también a otros cantones, se empezó a trabajar a los 12 días después de la tormenta las primeras ayudas llegaron al municipio por vía aérea. Delimitando también a otros sectores. Como se observa en la fotografía 25 la reconstrucción de las carreteras.

**Foto 25 Reconstrucción de vías de acceso principales al municipio.**

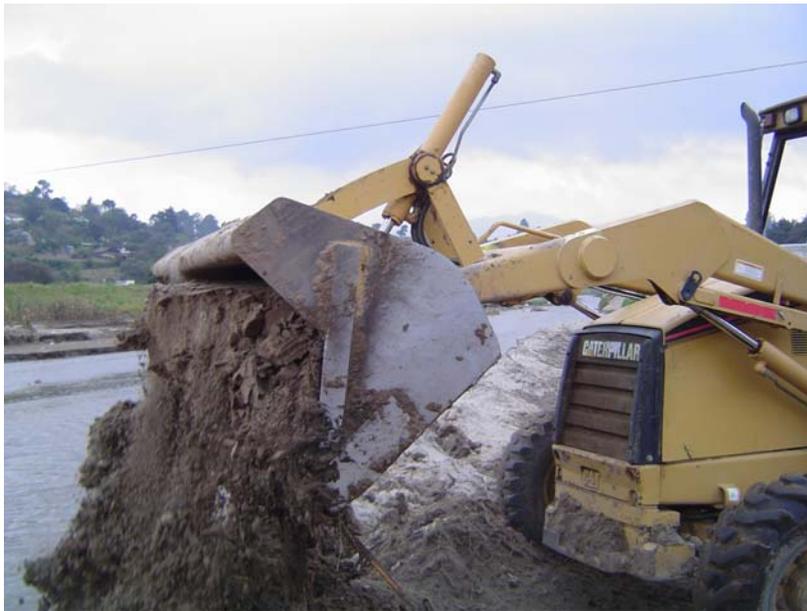
La infraestructura de vías de comunicación su limpieza se empezó a realizar en un tiempo aceptable ya que como se tiene sabido el lodo después de 3 días empieza a generar un mal olor, para esto se tubo ayuda de HELVETAS, Suiza que ayudó con maquinaria para la limpieza de las carreteras, así como con la ayuda de entrega de víveres los cuales fue de ayuda e entrega inmediata a damnificados

**Foto 26 Reconstrucción de vías de acceso secundarias al municipio.**
