**INFORME DE DIAGNÓSTICO GEOLÓGICO-GEOTÉCNICO**  
**GRUPO GEOTÉCNICO**  
**CONSEJO CIENTIFICO DE CONRED**  
**HUNDIMIENTO BARRIO SAN ANTONIO ZONA 6, Guatemala**

El presente informe corresponde el análisis realizado de los aspectos geológicos y geotécnicos que incidieron en la formación del hundimiento en el Barrio San Antonio de la zona 6 de la ciudad capital, ocurrido el 22 de febrero de 2007.

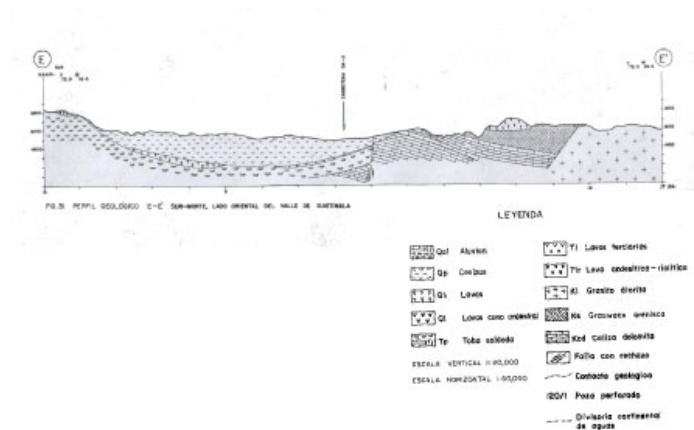
**Figura 4**  
Perfil Geológico, tomado de los perfiles geológicos del Estudio de Aguas Subterráneas en Guatemala, Valle de Guatemala.

El perfil geológico (E-E', Fig. 4) muestra los espesores del relleno piroclástico superficial (~200 m), lente de lava andesita-riolita (~20 m) y la toba soldada (~180) intermedia y la caliza dolomítica a ~400 m/profundidad formando el piso descendido de la falla normal alineada al Rio Las Vacas. En este perfil la ubicación del Barrio San Antonio donde ocurre el hundimiento del 22 de Febrero de 2007, se proyecta a la superficie de donde se marca el Km 8 del perfil E-E1, a un costado de donde se identifica la Carretera CA-9.

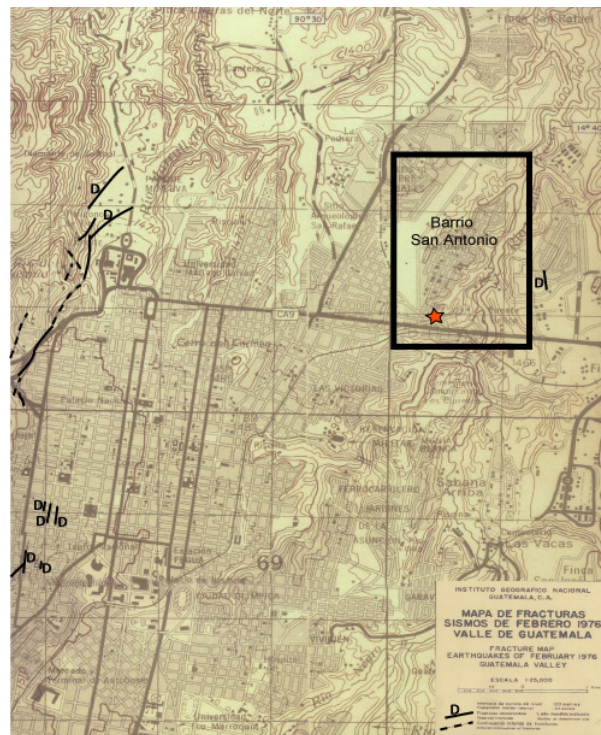
**Figura 5**  
Mapa de Fracturas, Sismos de Febrero de 1976, según el Mapa de Fracturas del Terremoto de Febrero de 1976 del Valle de Guatemala

La información consultada no revela indicación de una falla geológica activa que atravesase el área de hundimiento en el barrio San Antonio (Figura 5)

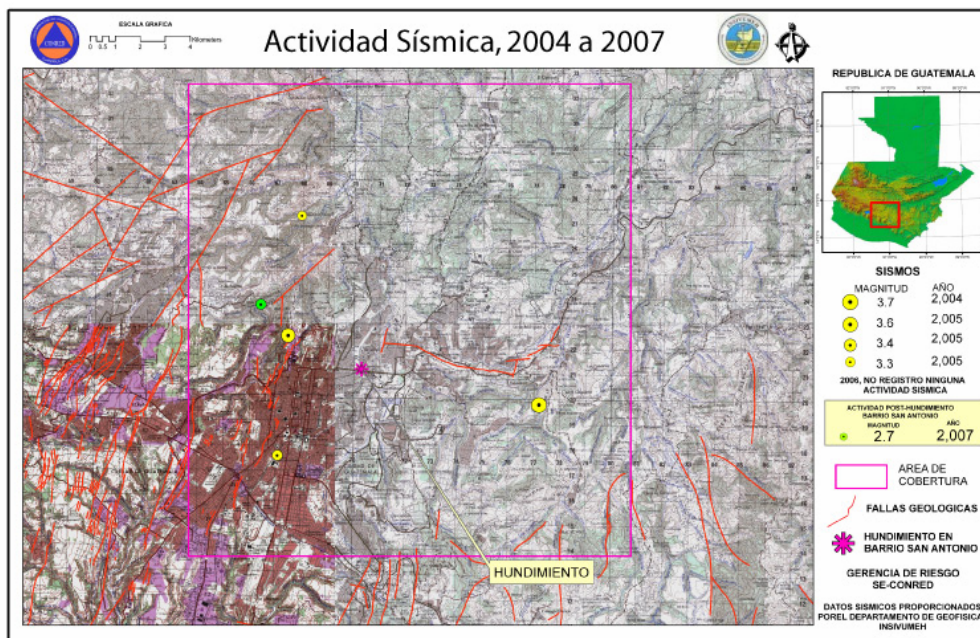
**Figura 6**

De la información sismológica: Se consultó el registro de actividad sísmica en INSIVUMEH del sector y sus alrededores y se verificó que no ha ocurrido un sismo aislado, en los últimos 2 años, que liberará energía suficiente como para afectar el sitio (Figura 6).

Actividad sísmica en el sector y sus alrededores, para el periodo 2004-2007 (INSIVUMEH)

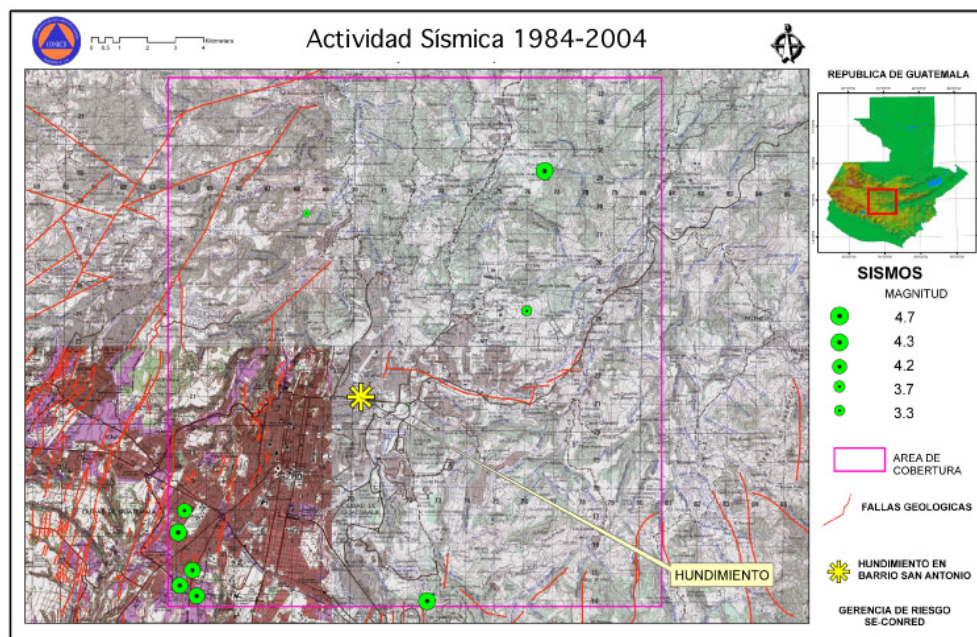
**Figura 7**

Adicionalmente, la información del registro sísmico instrumental completo de INSIVUMEH, el cual inicia en 1984 (i.e. aproximadamente 22 años de sismicidad registrada), no muestra actividad sísmica acumulada cercana capaz de afectar significativamente al sitio (Figura 7).

Actividad sísmica en el sector y sus alrededores, registrada en el periodo 1984-2004 (INSIVUMEH)

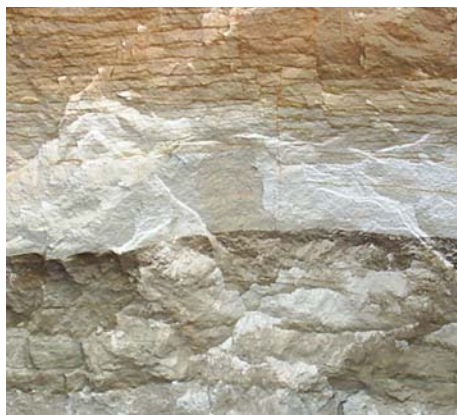
- **Caída H**: son depósitos de caída de tefra (pómez volcánica), bien clasificada de color blanco, de grano medio-arenosa en la base y de grano grueso al techo, producto del mismo evento que produjo al Flujo H. Su espesor no es superior a los 30 cm.

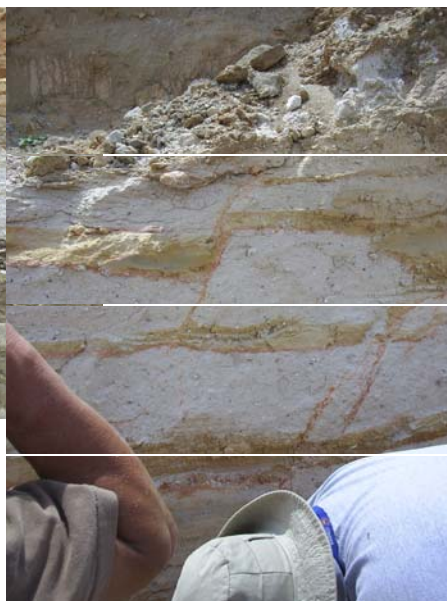
La pómez es pobre en cristales de biotita (1-5%). Al techo de la tefra “H” hay abundantes líticos de andesita sub-redondeada. La composición química predominante de la tefra varía desde 74.8 % a 77.5 % de SiO<sub>2</sub>. La tefra “H” es el más grande depósito de caída pliniana de Centro América.

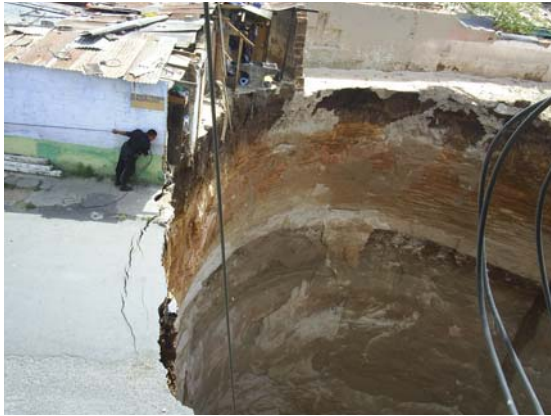
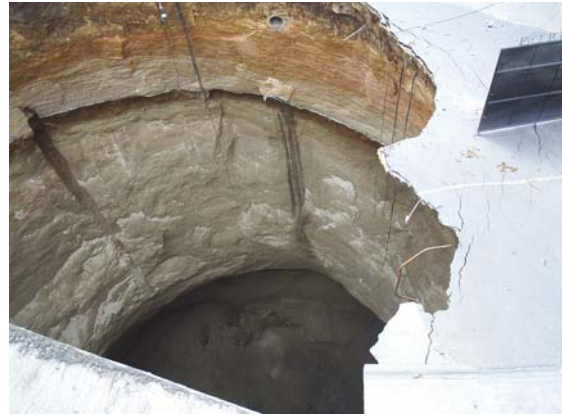
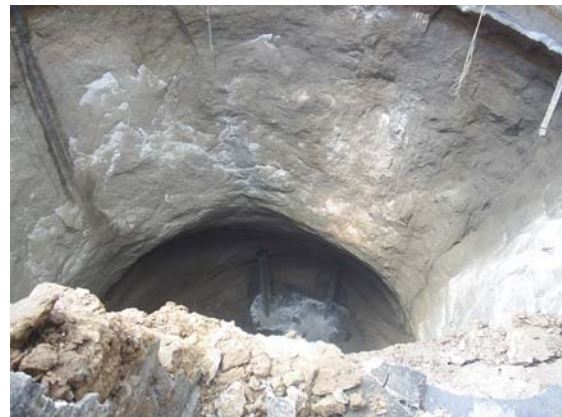
La Tefra “T” es una pómez riolítica de color blanco, con abundante líticos de andesita negrusca y minerales máficos de hornblenda y biotita. En general la hornblenda excede 2 a 1 a la biotita. Vesicular

en forma de grandes gotas en algunos fragmentos. Tiene lentes de pómez color amarillento. Esta capa está ampliamente distribuida y aflora en cortes de los barrancos y caminos y alcanza 5 metros de espesor en la parte sur del valle de la ciudad capital muy próximo a su fuente de origen en la caldera de Amatitlán.
