5 HISTORIAL DE DESASTRES

PROYECTO DE GRADUACION
 MAPA DE AMENAZA DE SISMO

EVALUACION DE LA VULNERABILIDAD ESTRUCTURAL
DE LOS EDIFICIOS DE USO PUBLICO, EN EL MUNICIPIO DE PATULUL,
DEPARTAMENTO DE SUCHITEPEQUEZ

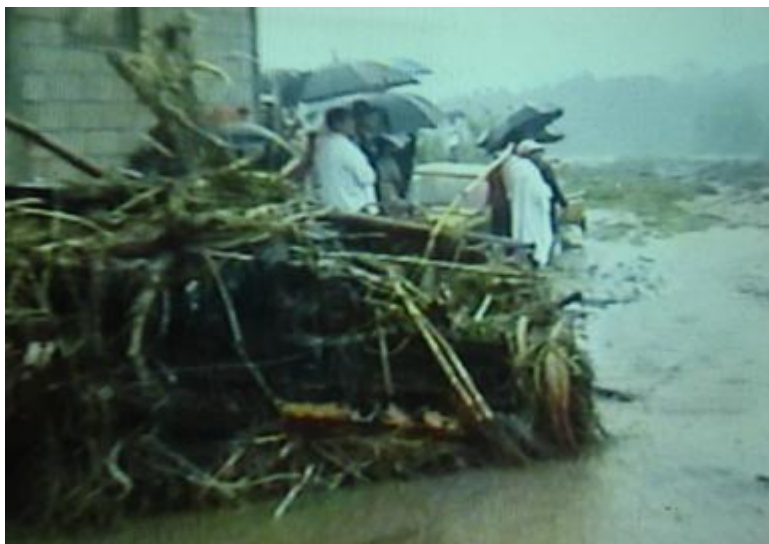
Imagen 1

En la **Imagen 1**, se observa la gran cantidad de vegetación arrastrada por la fuerza de la corriente.

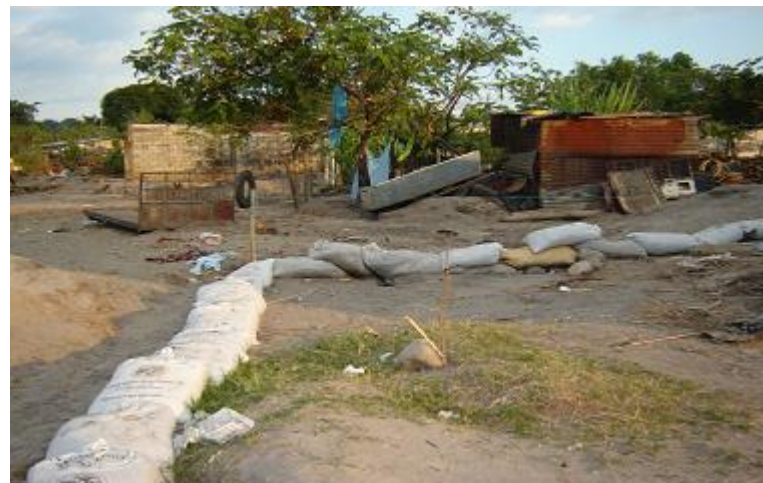
Imagen 2

La **Imagen 2** muestra la necesidad de colocar barreras de protección para tratar de detener el paso del agua.

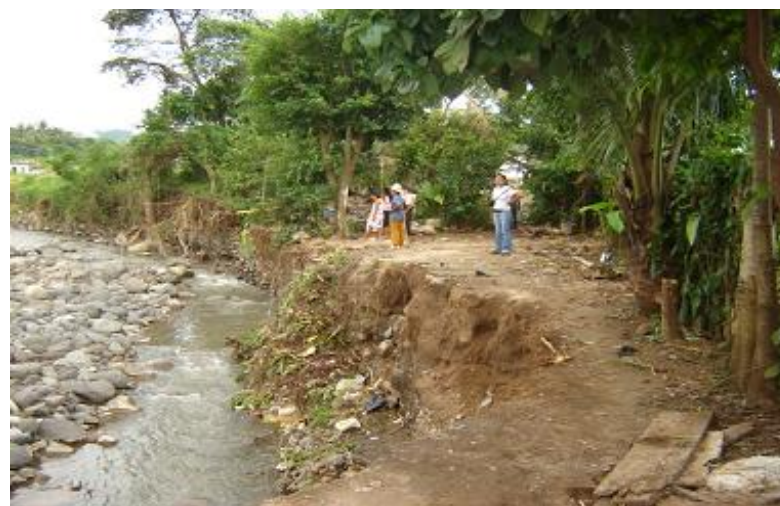
Imagen 3

Imagen 3, Aquí observamos la cantidad de piedras arrastradas por la corriente y algunos deslizamientos del terreno producido por la humedad, debido a la cantidad de lluvia que azotó el municipio.

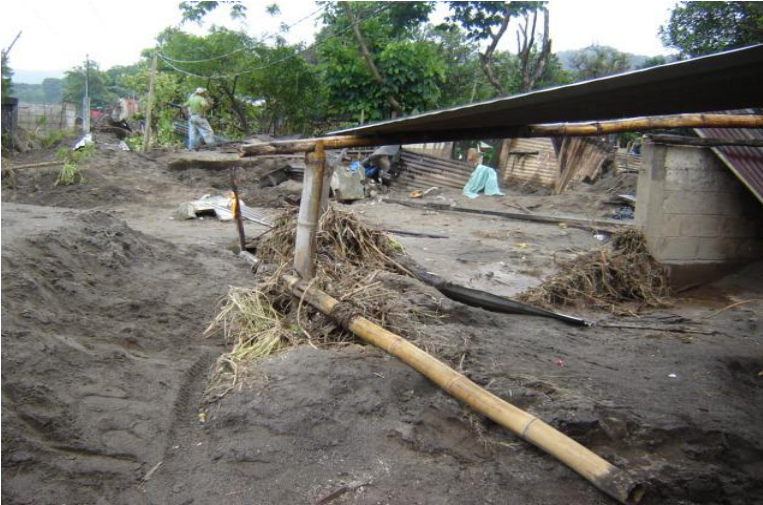
Imagen 4 Se observa la gran cantidad de arena depositada en el lugar, tras bajar el nivel del agua.

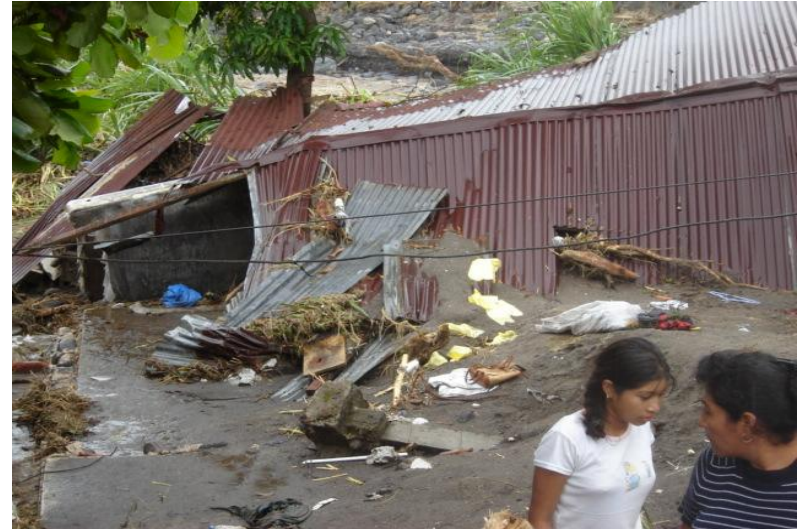
Imagen 5 Se puede ver los daños causados por la inundación, ante la poca resistencia de los materiales utilizados en la construcción de viviendas en el lugar.

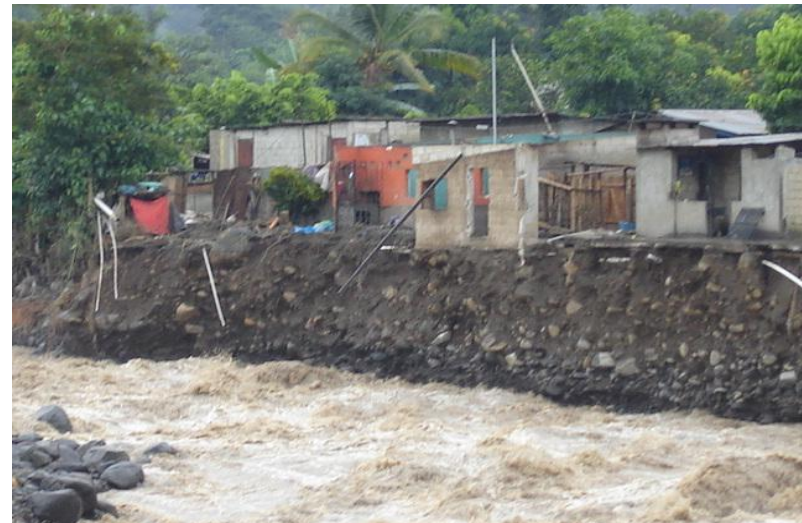
Imagen 6 Esta fotografía es elocuente, las viviendas están construidas en área de riesgo, al ver el corte del terreno se aprecia la cantidad de piedra existente en el sitio, lo que demuestra que esa área ha sufrido inundaciones en el pasado.

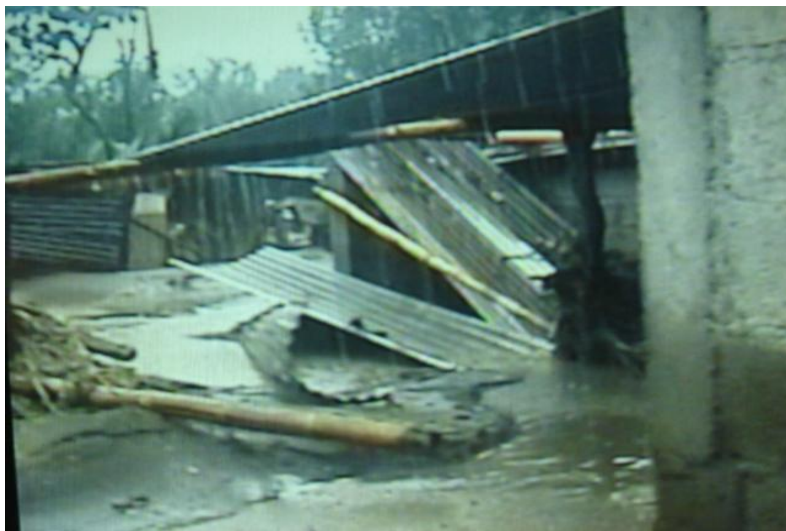
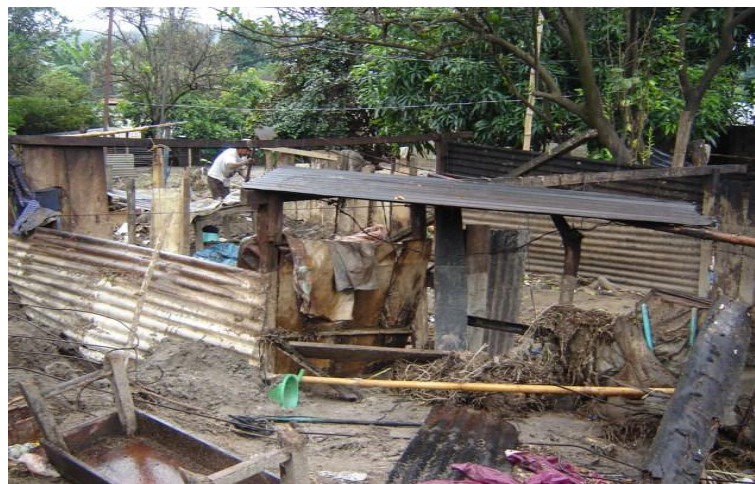
Imágenes 7 y 9 Vemos la inadecuada utilización de los materiales empleados en la construcción, en un sitio de riesgo ante la amenaza de inundación.

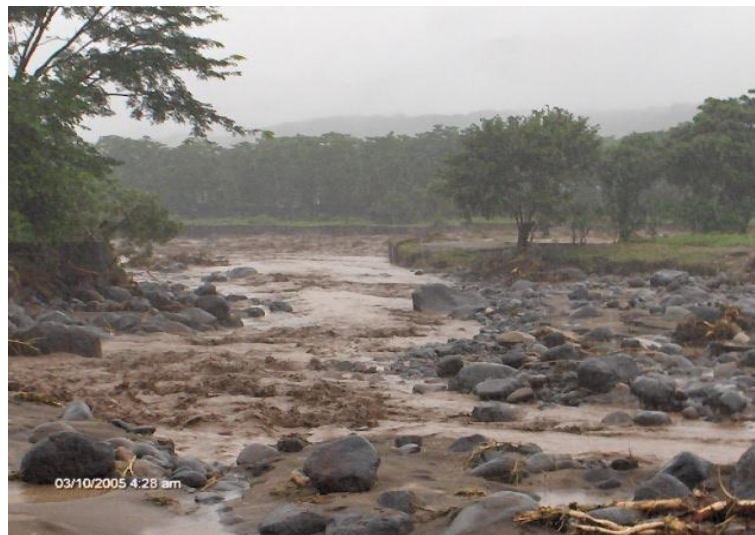
Imagen 8 Nos muestra la cantidad de piedras y vegetación arrastradas por la fuerza de la corriente poniendo en peligro a los pobladores cercanos a esta amenaza.

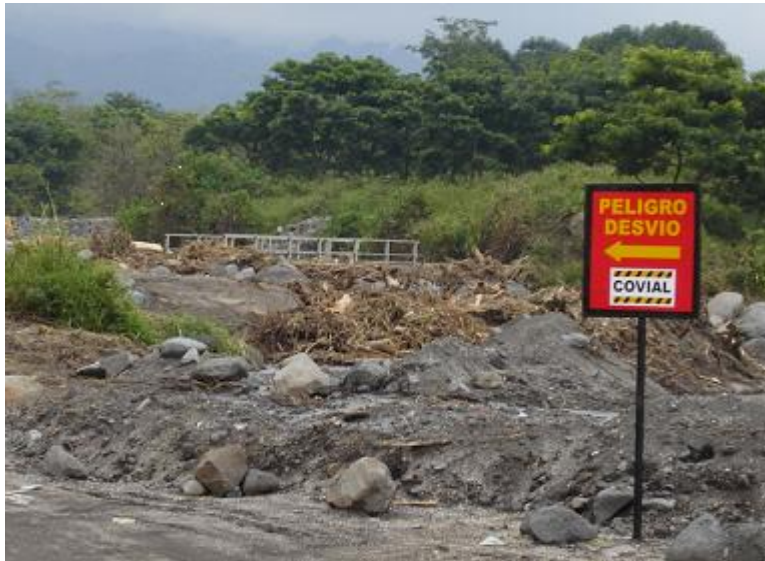
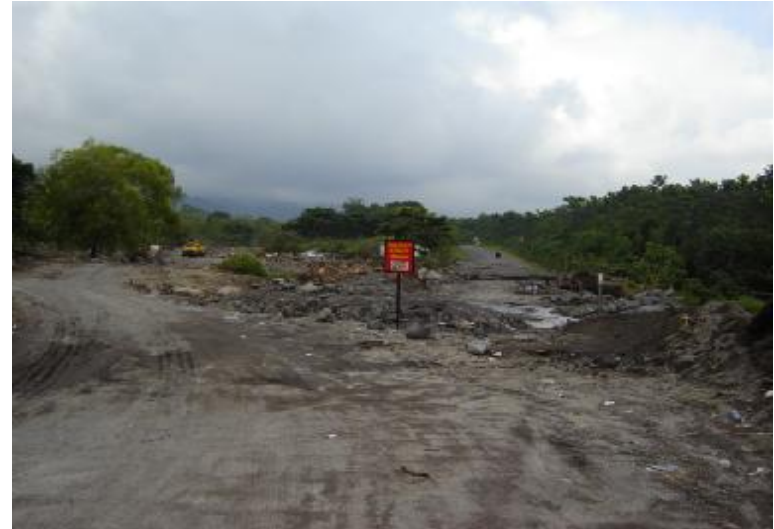
Imágenes 10 y 11, En estas imágenes vemos la fuerza del río Madre Vieja, que arrastro vegetación, piedras y arena, dejando incomunicadas algunas poblaciones.

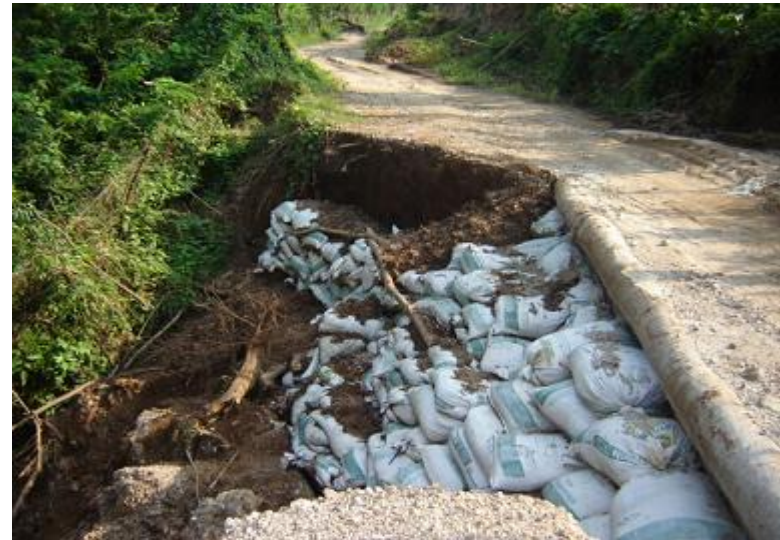
Imagen 12 La cantidad de agua que cayó, produjo que el suelo se sobrecargara de humedad, esto provoco el deslizamiento de parte de la carretera, teniéndose que tomar medidas de emergencia como la mostrada en esta fotografía para evitar que continuara desliziéndose por completo y evitar así que el paso vehicular se obstruyera por completo.

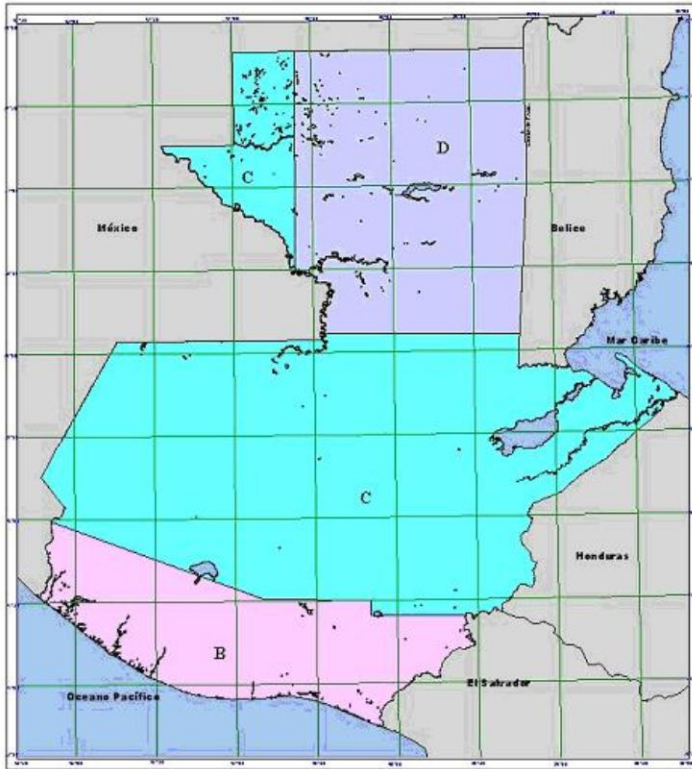
Zonas de Sismos

- B Zona sísmica correspondiente a la cadena volcánica
- C Comprende la zona sísmica de las fallas del Polochic-Motagua
- D Zona correspondiente a la Cuenca de Petén

fallas del Polochic y Motagua y la zona correspondiente a la cuenca del Petén, localizándose el municipio en la primera de éstas, También se muestra la aceleración máxima esperada durante un evento sísmico, siendo esta expresada en metros /segundo al cuadrado referente a la vibración (aceleración del suelo) en sentido horizontal, en un periodo de retorno de años estimado. (Ver Mapas páginas 83 y 84)

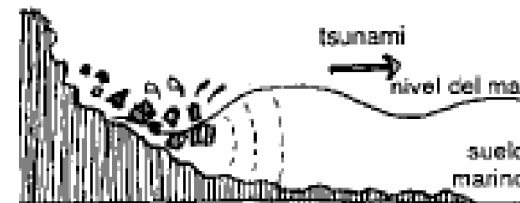
FIGURA No. 2:
Tsunamis originados por deslizamiento de Tierra.

Más bien, los terremotos y los tsunamis son el resultado de movimientos de la falla. Probablemente los deslizamientos de tierra son la segunda causa más común de los tsunamis, ya sea cuando ocurren debajo del agua o cuando se originan sobre el mar y enseguida se sumergen en el agua.

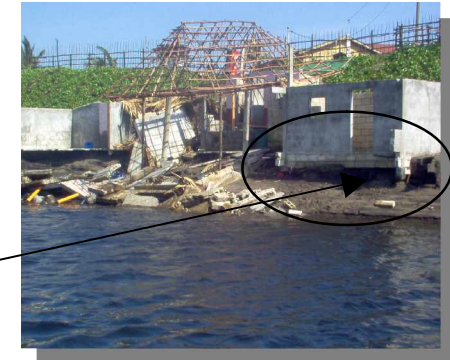
Profundidad del agua: Los cimientos de las edificaciones y la vegetación tendrán distintos grados de tolerancia a ser inundados con agua. (Imagen 02)

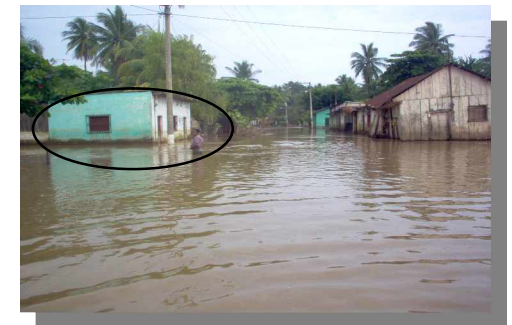
Tasa de ascenso: La estimación de la tasa de ascenso y de la capacidad de descarga del río son bases importantes para decidir sobre la emisión de advertencias de inundación la creación de planes de evacuación, y códigos de reglamentación (Imagen 03)

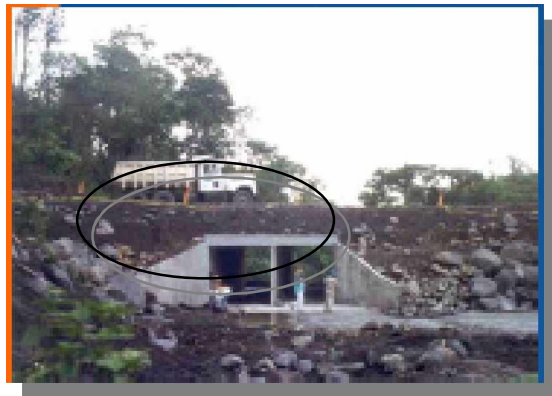
Imagen 05
Daños y/o destrucción de infraestructura vial y constructiva.

De la misma forma, se desarrollan daños esperados en las redes de líneas vitales de servicios tales como drenajes, agua potable, presentando para el caso de escenario más crítico interrupción del servicio, además de más de puentes y vías vehiculares con probabilidad de daño generando interrupción de movilidad del transporte.

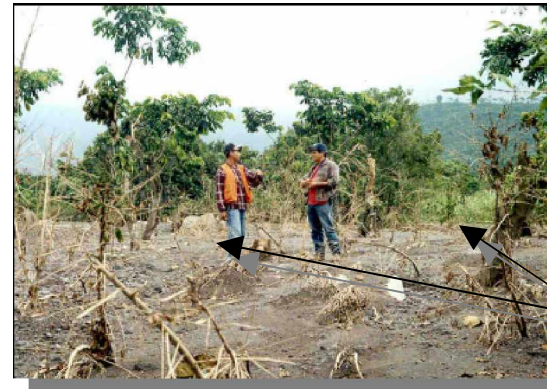
Imagen 6
Daños a cultivos.

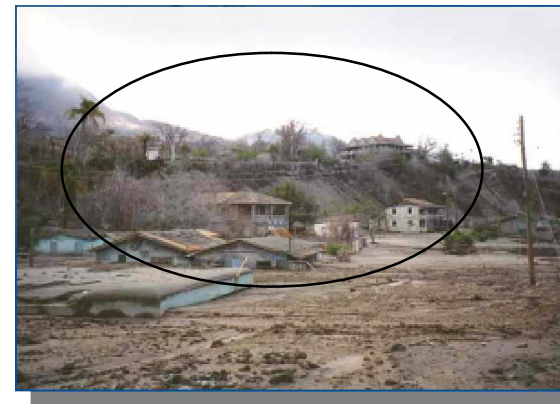
Imagen 07
Destrucciones completas en estructuras

- En lo que se refiere a las estructura de los techos de los edificios, en algunos casos son de estructura metálica y en otros de madera, su forma es por medio de tijeras. Esto trae como consecuencia en algunos casos cuando los edificios la estructura son de metal, tienden a corroerse por el salitre que produce la costa sur, y por consiguiente estas son débiles para soportar la expulsión de cenizas y lahares.
