## ÁREA DE MIXCO

### ASENTAMIENTOS LAS GUACAMAYAS, HELLEN LOSSI Y ANEXO LOMAS DE PORTUGAL

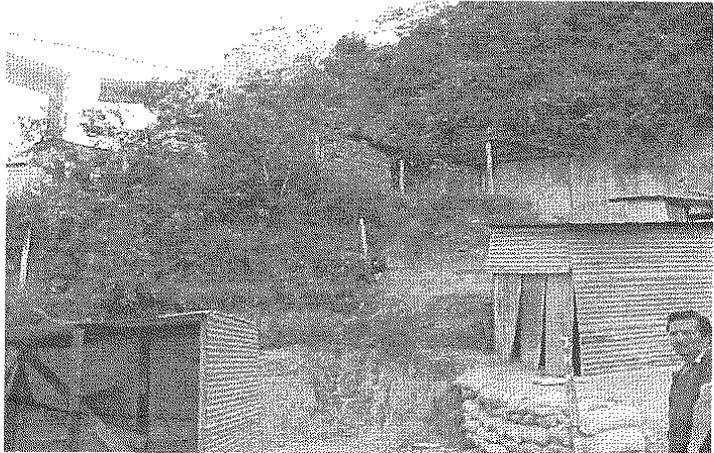
Foto: 05 La construcción de las viviendas generalmente son de paredes y techos e láminas, en algunos casos utilizan el nylon y madera como paredes.

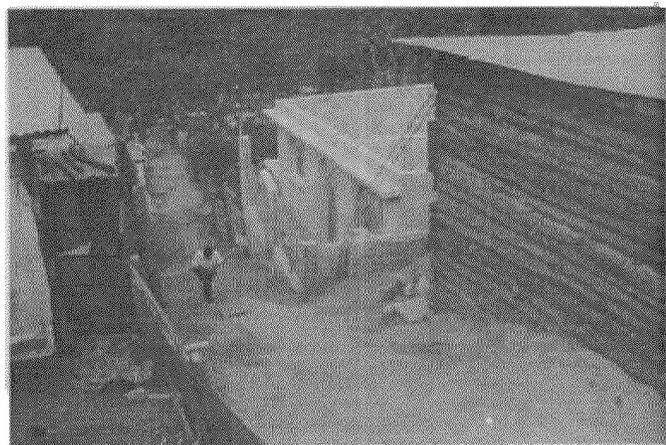
**Foto: 06** Esta fotografía nos muestra, la forma inclinada en que están ubicadas las viviendas, no existen drenajes ni luz eléctrica pública, en la mayoría de los asentamientos estudiados el caminamiento es de tierra.

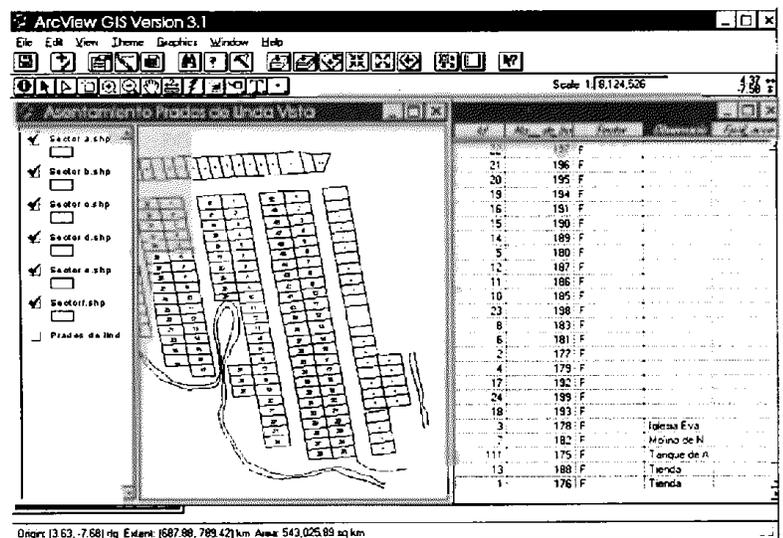
**Gráfica: 02** Esta es la forma en que quedaron las bases de datos de los asentamientos estudiados, además de contener la información de las vulnerabilidades se tiene la información de riesgo en las mismas bases de datos.

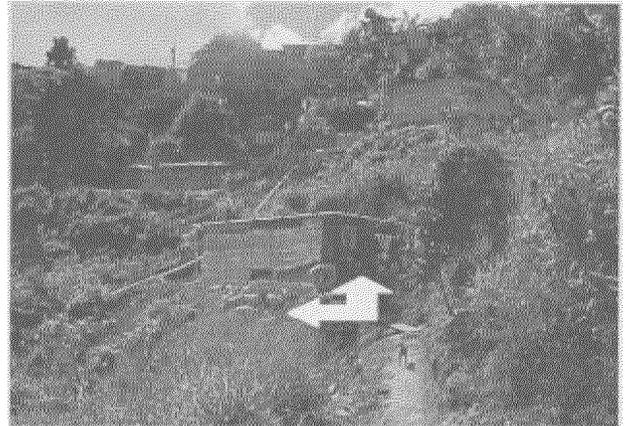
Foto: 07 La flecha nos indica la amenaza (terreno) y la vulnerabilidad (vivienda y otros aspectos sociales) componentes con los cuales determinamos el riesgo. Asentamiento Santa Faz Sector 3-4

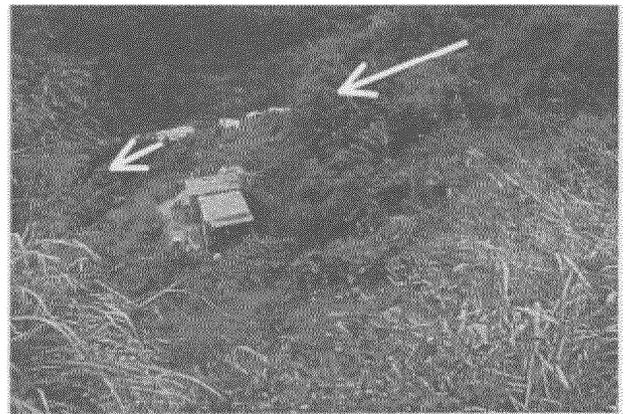
Foto: 08 Los cortes de terrenos, la inadecuada construcción de viviendas a la orilla de los barrancos, la sobrepoblación en cada vivienda y las condiciones mínimas de sobrevivencia hacen que el riesgo de las familias que viven en los asentamientos sea mayor.
