## **Introducción**

Este documento se ha elaborado partiendo de esta línea de identificar las zonas geográficas del territorio Guatemalteco que están expuestas a riesgos asociados a terremotos. En tal sentido, hace uso de información sobre la amenaza sísmica que ha sido desarrollada por varios científicos y la combina con la vulnerabilidad de infraestructura dedicada a la vivienda que se ha deducido utilizando datos de los Censos de Población y Vivienda que ha realizado el Instituto

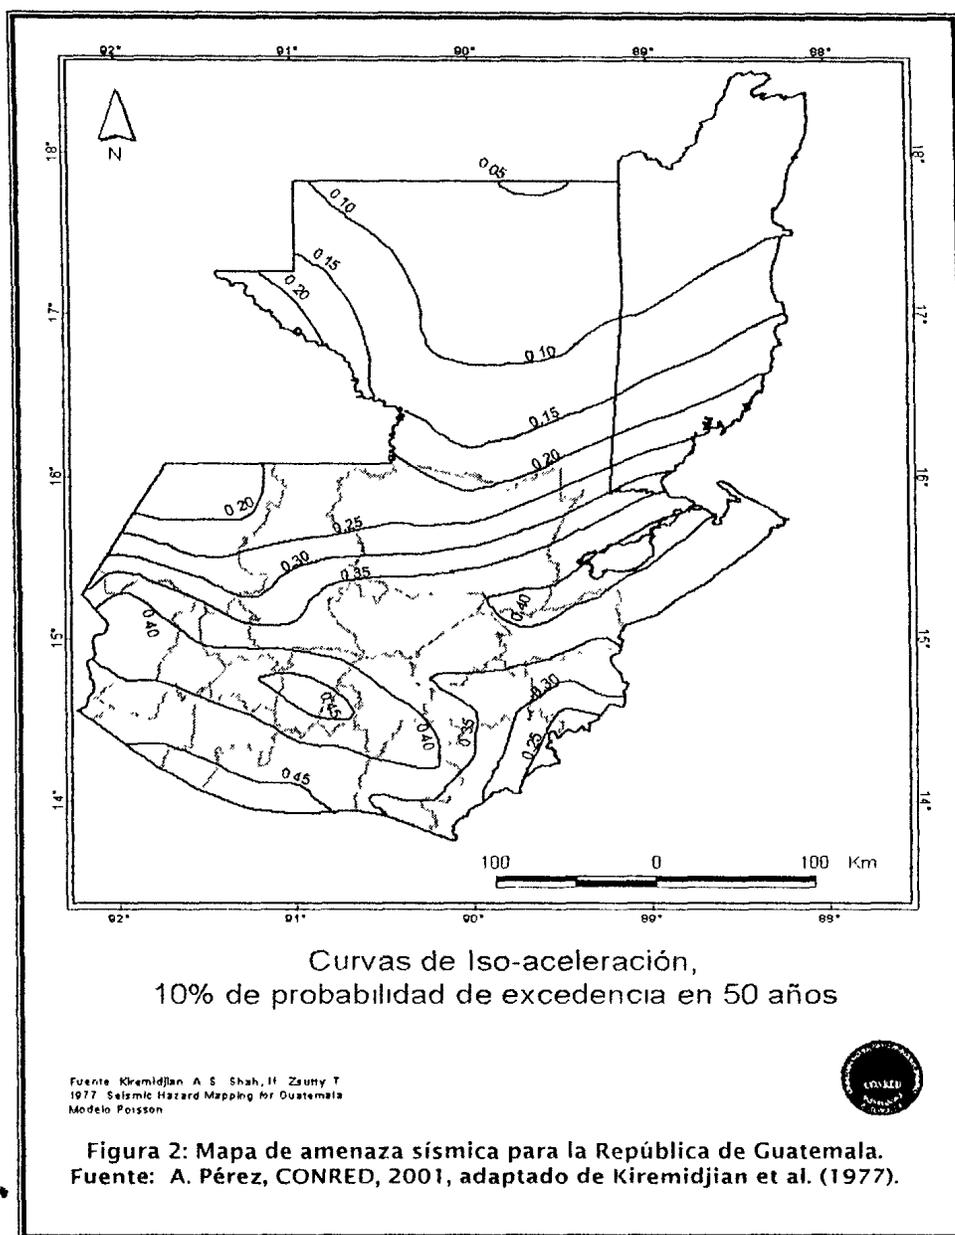
En el contexto de la amenaza sísmica, investigadores de instituciones como el Servicio Geológico de los Estados Unidos (USGS, 2007) y universidades como la de Stanford en Estados Unidos y la de Uppsala en Suecia han elaborado mapas de amenaza para todo el país. La figura 2 muestra el mapa de amenaza sísmica para Guatemala elaborado por Kiremidjian, Shah y Lubetin en 1977 (Kiremidjian et al, 1977) donde se utilizó un modelo probabilístico basado en distribuciones de Poisson para calcular las curvas de iso-aceleración pico del suelo con un 10% de

probabilidad de excedencia en 50 años. Como se observa, las regiones de mayor amenaza están situadas en la región sur del país, incluyendo regiones costeras, la zona volcánica y en segmentos de la fallas del Motagua y del Polochic donde la magnitud está por encima de 40 por ciento del valor de la gravedad (0.40g), mientras que la zona de menor amenaza está situada en el Departamento de El

Petén, al norte de la República. Como indican los autores, la morfología de la amenaza está asociada a los tres sistemas de fallas regionales: Motagua, Polochic y la zona de Subducción en el Pacífico; y considera la influencia de sistemas de fallas menores como el graben de Mixco.

Utilizando dicha conversión y tomando como base el mapa de amenaza sísmica que se presentó en la figura 2 se transforma la información sobre aceleración pico del suelo en información sobre las posibles intensidades correspondiente a las distintas magnitudes de aceleración que incluye el mapa. La tabla 4 muestra la relación entre magnitudes de la aceleración pico del suelo y la intensidad sísmica correspondiente. Analizando el mapa de amenaza sísmica y utilizando la tabla 4 es posible concluir que en el territorio Guatemalteco existe un 10% de probabilidad de que se manifiesten eventos con intensidades entre los grados V y IX o mayor. En el caso de intensidad IX se espera que las viviendas de adobe sufran daños severos o destrucción casi total mientras que las viviendas de bloque pueden experimentar daños considerables. En contraste, los ranchos de madera bien construidos pueden mostrar daños menores.

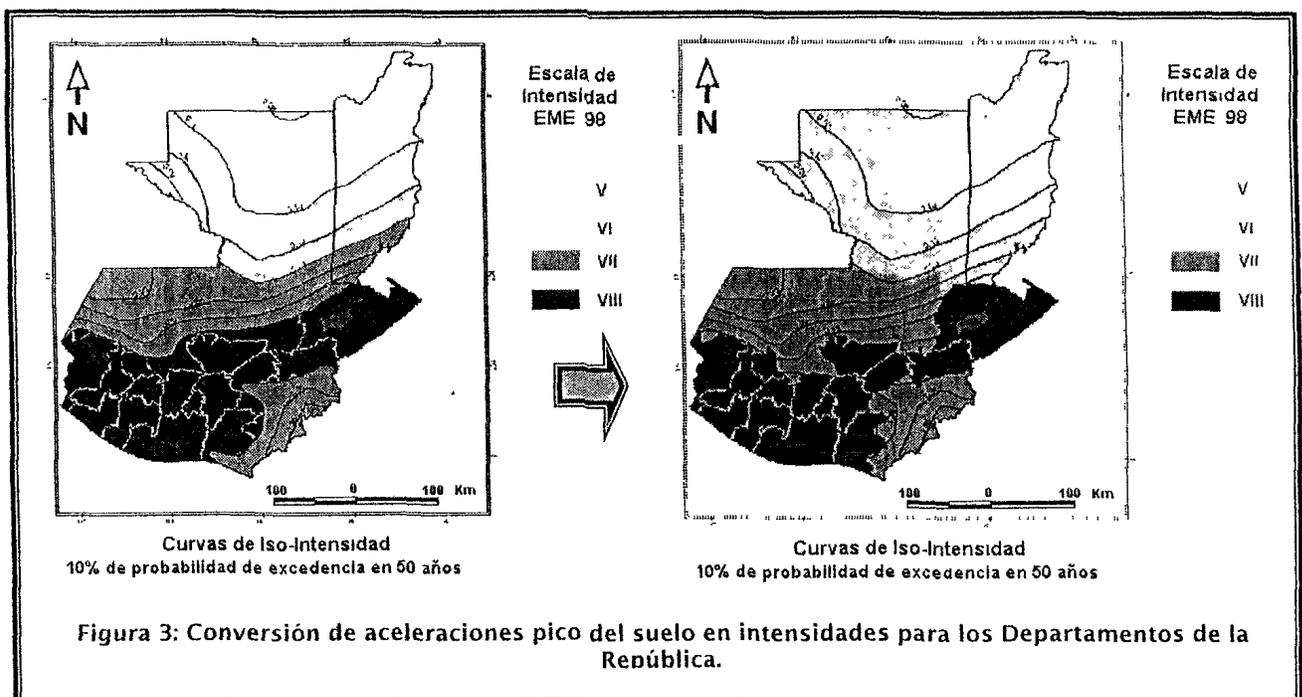
La figura 3 muestra el esquema de conversión de manera gráfica para cada Departamento de la República. Como se observa, la mayoría de los Departamentos se pueden clasificar con grado de intensidad VIII a excepción de Petén que está clasificado con intensidad VI y Huehuetenango, Quiché, Alta Verapaz, Chiquimula, Jalapa y Jutiapa con intensidad VII. La Tabla 5 presenta la clasificación propuesta de intensidad macrosísmica para todos los departamentos de la República que se ha utilizado en este estudio.

Huehuetenango, Quiché, Alta Verapaz, Chiquimula, Jutiapa y Jalapa se generen intensidades por encima del grado VII como se presenta en la figura 3.

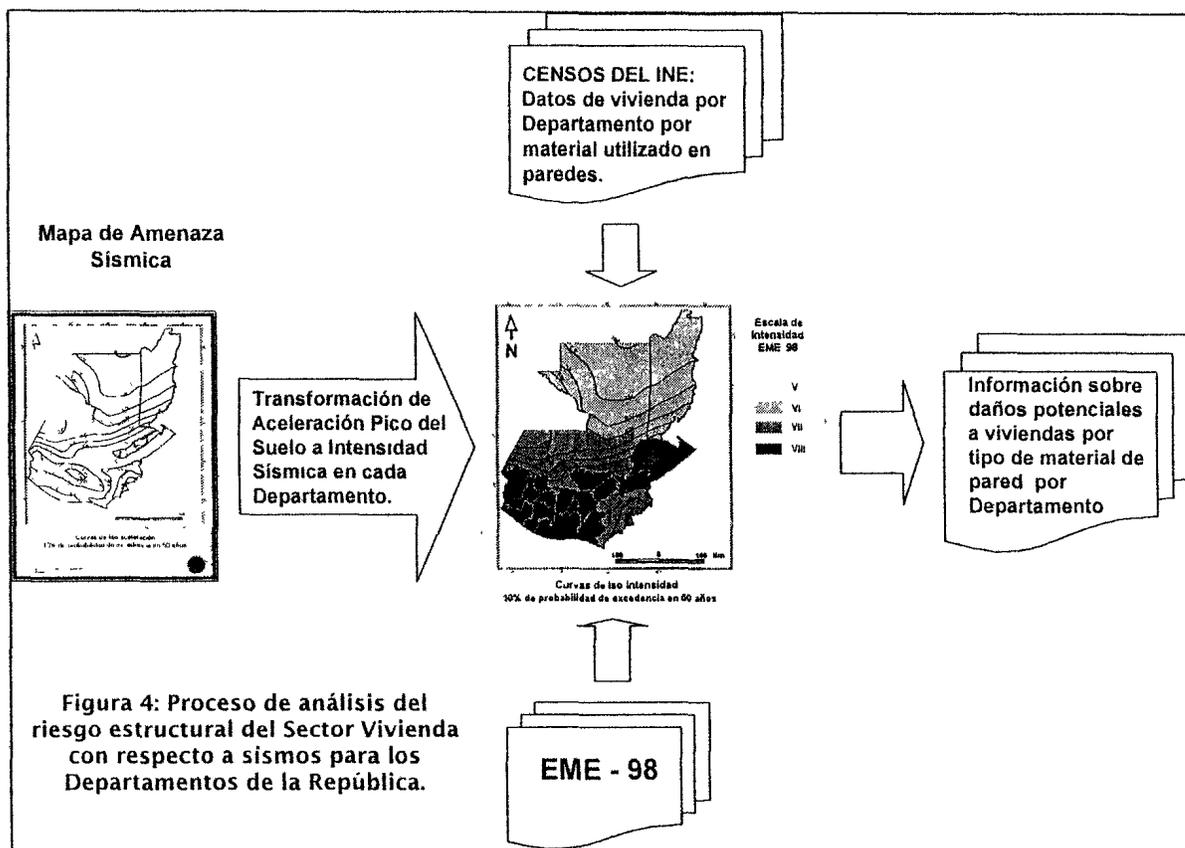
Figura 4: Proceso de análisis del riesgo estructural del Sector Vivienda con respecto a sismos para los Departamentos de la República.

El proceso de análisis se muestra en la figura 4. Una vez transformado el mapa de amenaza en uno de intensidad, se procesan los datos de los censos de INE en base a la estructura de la EME-98 con respecto a clases de vulnerabilidad para obtener información sobre daños potenciales a viviendas en cada uno de los Departamentos de la República considerando los grados de daños propuestos por esta escala.

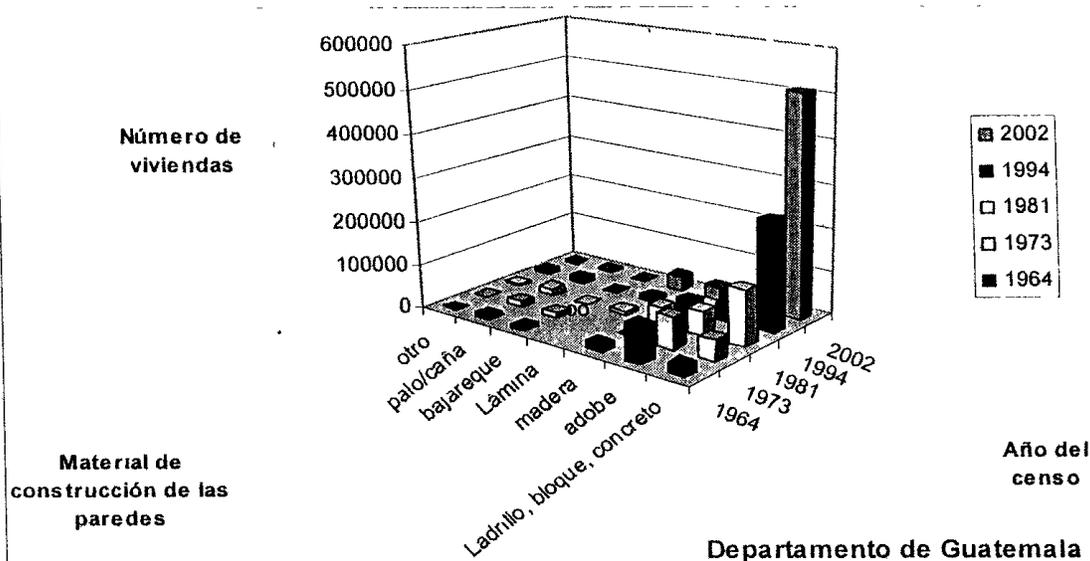
**Figura 5: distribución de viviendas según el tipo de material de construcción de paredes entre 1964 y 2002. Fuente: Censos del INE.**

uso de bloque, ladrillo y concreto para vivienda migrando desde el adobe y el bajareque es algo que se viene manifestando de manera consistente a lo largo de las cuatro décadas. Seguramente, esto se explica en base a la lección aprendida del terremoto con respecto a construcciones de adobe y techo de teja, o bien de bajareque con el mismo tipo de techo, pero bajo la condición de existencia de suficientes recursos económicos para poder sufragar los costos adicionales que estos materiales de construcción requieren. El uso de madera como material de construcción tuvo un ascenso grande como consecuencia del terremoto, pero se ha reducido drásticamente el número de viviendas de madera entre 1981 y 1994.

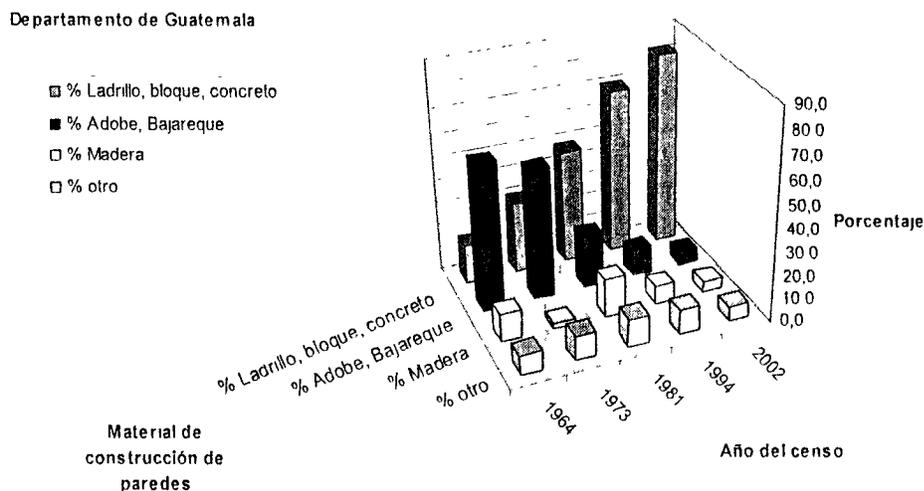
En 1964 dominaban el panorama de la vivienda las construcciones de adobe o bajareque, pero a lo largo de varias décadas esta tendencia se ha reducido notablemente, a tal punto que para el año

Figura 6: distribución en porcentaje de viviendas según el tipo de material de construcción de paredes entre 1964 y 2002. Fuente: Censos del INE.

2002 la mayoría de viviendas están construidas con paredes de ladrillo, bloque o concreto.

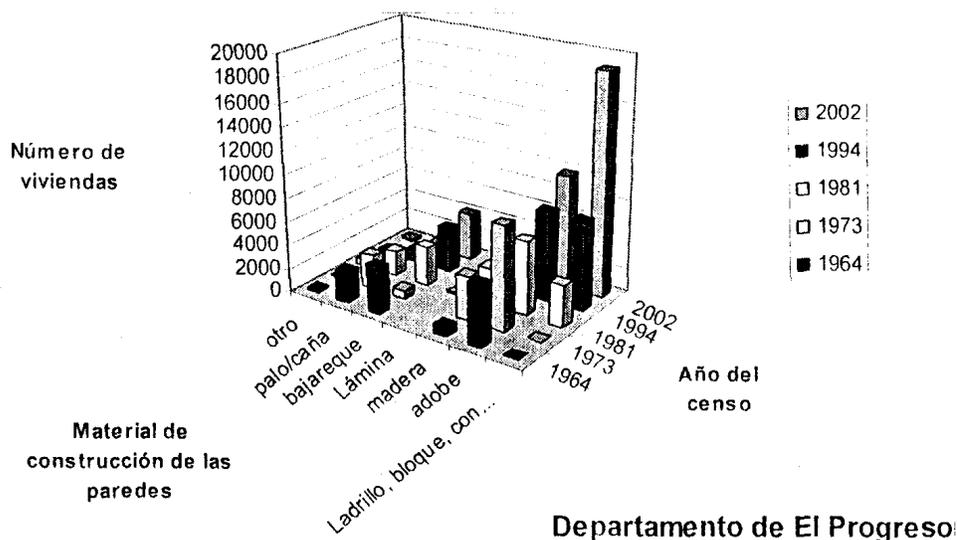
La figura 7 presenta la distribución de viviendas de acuerdo al material de construcción de sus paredes. Como se observa, en El Progreso la construcción de viviendas con paredes de bloque, ladrillo, o cemento tomó auge en la década de los 80s, aunque el adobe y el bajareque aún persisten en este Departamento. Es interesante notar que entre 1964 y 1973, prácticamente no existían viviendas con paredes de bloque o ladrillo en esta zona caracterizada como de pobreza. La mayor cantidad de viviendas estaba construida con paredes de adobe o bajareque y una proporción con lepa, palo o caña

El terremoto de 1976 tuvo un impacto severo en este Departamento que se reflejó temporalmente en la reducción del uso del adobe y del bajareque, aunque en décadas posteriores se ha retomado esta costumbre de construir

Figura 7: distribución de viviendas para el Departamento El Progreso según el tipo de material de construcción de paredes entre 1964 y 2002. Fuente: Censos del INE.

Un aspecto importante a notar es el aumento en las construcciones de viviendas con paredes de adobe y bajareque en años recientes como se ilustra en la tabla 9 y en la figura 7, lo que puede implicar que en este Departamento se repita un número similar o aun mayor de viviendas destruidas por terremoto al número de viviendas destruidas en 1976, en vista que la pobreza que existe en este

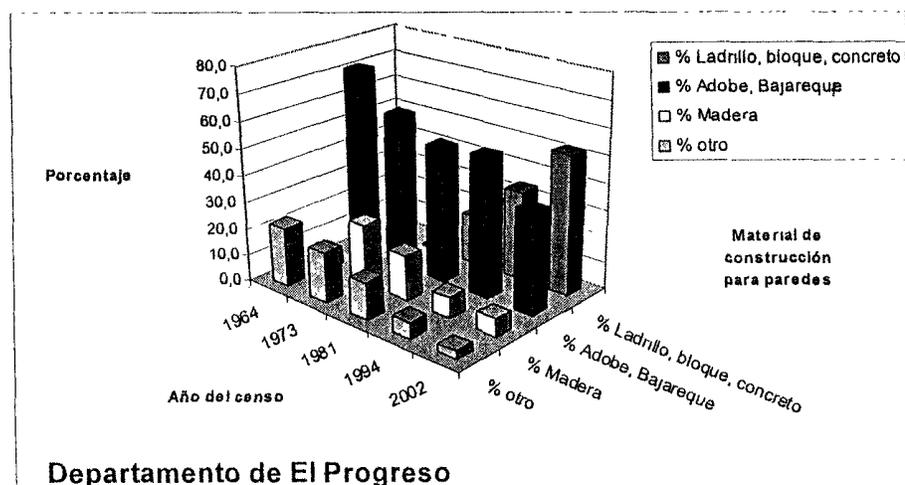
Figura 8: distribución en porcentaje de viviendas según el tipo de material de construcción de paredes entre 1964 y 2002 para el Departamento El Progreso. Fuente: Censos del INE.

La figura 8 muestra los datos de la tabla 10 en forma gráfica. Considerando que en este Departamento existe un 10% de probabilidad de que se manifiesten sismos de intensidad VIII o mayor en la escala EME-98, el riesgo se expresaría de la siguiente manera: *existe un 10% de probabilidad que en los siguientes 50 años se excedan en este departamento los siguientes impactos: del 60% de las viviendas de este Departamento (que corresponde a las que están construidas con paredes de ladrillo, bloque, concreto + madera), muchas sufren daños de tipo moderado y pocas sufren daños sustanciales a severos, mientras que del 40% de las viviendas (las de adobe, bajareque + otros), muchas pueden experimentar daños muy severos y pocas destrucción total, como en el caso de algunas viviendas de adobe o bajareque de mala calidad o muy antiguas.*

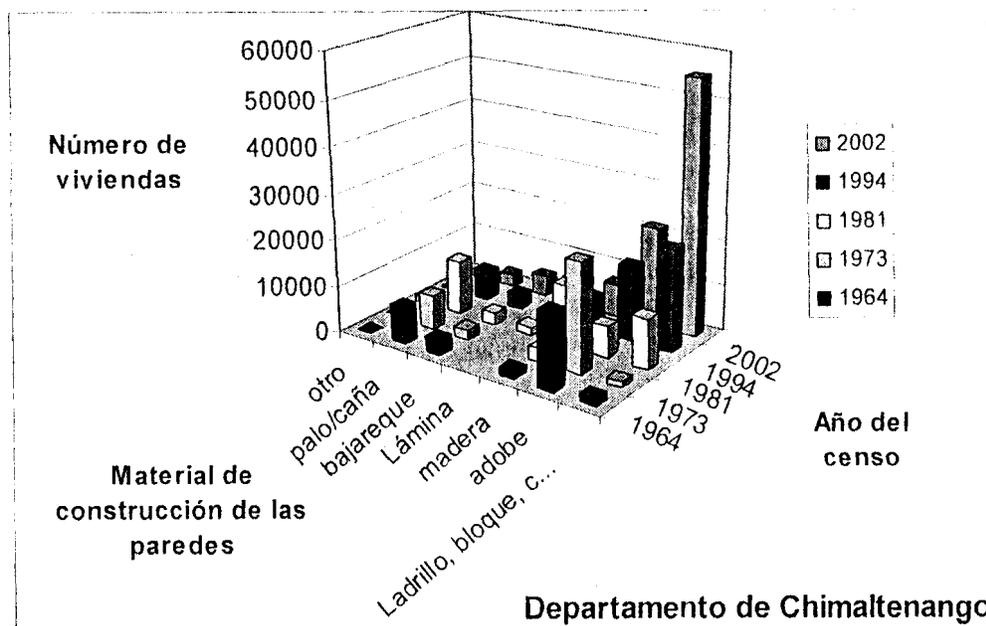
Figura 10: distribución de viviendas para el Departamento Chimaltenango según el tipo de material de construcción de paredes entre 1964 y 2002. Fuente: Censos del INE.

también muestra que para 1981, la madera llegó a su máximo porcentaje, 27.2%, mientras que el adobe y el bajareque tuvieron su porcentaje más elevado durante los 70s, antes del terremoto.

Como se observa en la figura 10, la tendencia en Chimaltenango en décadas recientes ha sido la de adoptar por una parte la nueva técnica de construcción de viviendas utilizando bloque, ladrillo, o concreto; pero como en el caso de El Progreso, la práctica de adobe no cesa en la medida en la cual la pobreza es amplia en sectores rurales del departamento. De acuerdo a SEGEPLAN, en el año 2001 Chimaltenango se caracterizaba con un porcentaje de pobreza de 57.92% y con un porcentaje de pobreza extrema del 13.46%. La pobreza que existe en diversas regiones de este departamento impide a su población agenciarse vivienda segura, motivo por el cual no se abandonan las prácticas de construcción con adobe y bajareque. Sin embargo, en décadas recientes se ha visto una reducción en el uso de lepa, palo, o caña para la construcción de viviendas. En contraste, el uso de madera solo se manifestó durante el proceso de reconstrucción, llegando en el censo de 1981 a contarse 13,217 viviendas de madera. En décadas recientes este número se ha reducido casi hasta la mitad.

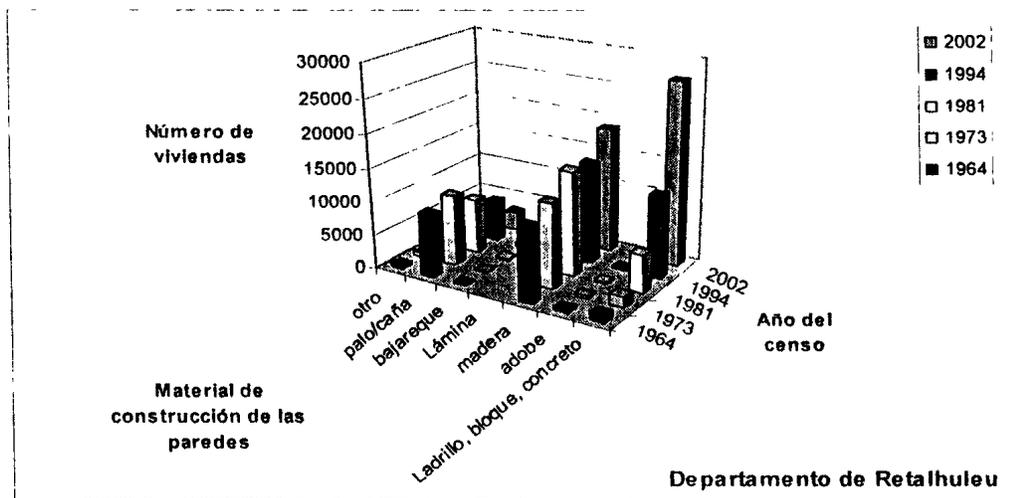
**Figura 17: distribución de viviendas para el Departamento Retalhuleu según el tipo de material de construcción de paredes entre 1964 y 2002. Fuente: Censos del INE.**

Como se puede apreciar en la figura 17, el uso de materiales como el palo, la lepa y la caña era común en los sesentas y setentas, pero ha decaído desde entonces. De manera similar, el uso de madera ha sido

consistente y el uso de bloque y ladrillo está aumentando en décadas recientes.

construcción para vivienda se redujo de 47.7% en 1964 a 37.1% en el 2002. De manera más significativa, el uso de materiales como el palo, la lepa y la caña, así como otros materiales no convencionales se redujo del 44.1% al 8.2% en estas cuatro décadas y el uso del bloque y el ladrillo aumentaron del 4.9% al 54% en el mismo período.

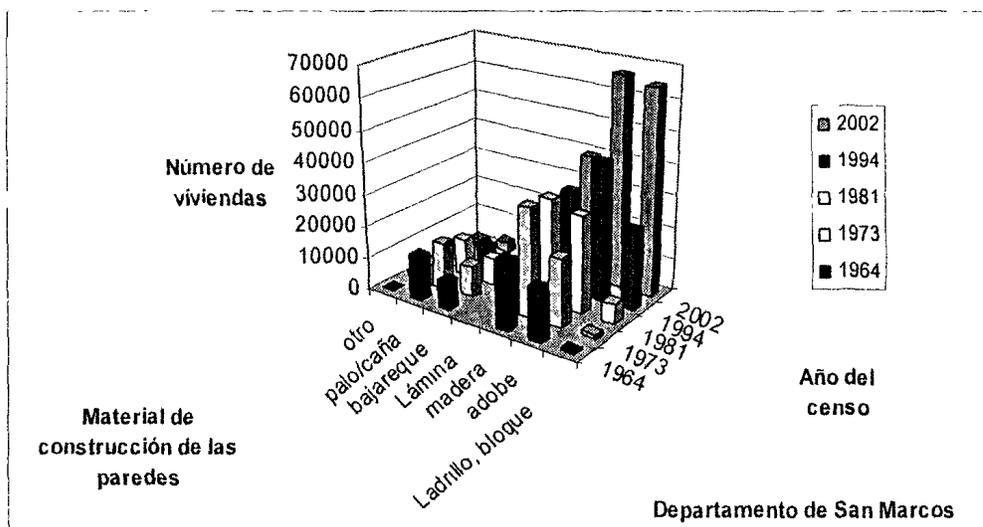
**Figura 18: distribución de viviendas para el Departamento San Marcos según el tipo de material de construcción de paredes entre 1964 y 2002. Fuente: Censos del INE.**

La tabla 29 muestra los datos asociados al sector vivienda. Como se observa, en 1964 existían 61,911 viviendas. Para el año 2002 este número se elevó a 177,946. La distribución de viviendas con respecto a materiales de construcción se puede apreciar en esta tabla, así como en la figura 18.

Como un departamento con un nivel de pobreza elevado y sin haber sido afectado por el terremoto de 1976, este departamento ilustra la evolución en el uso de materiales de construcción a lo largo de las cuatro décadas. Aunque en los 60s el uso de adobe, madera, bajareque y palo o

caña era común, para el 2002 aparecen el bloque y el ladrillo. Además continúa el uso de adobe y de madera, pero desaparecen prácticamente el bajareque y el palo y la caña. La persistencia en el uso de adobe y madera seguramente responde a la pobreza que existe en el país, mientras que las construcciones de ladrillo y bloque se manifiestan mayormente en sus zonas urbanas que han crecido en décadas recientes.

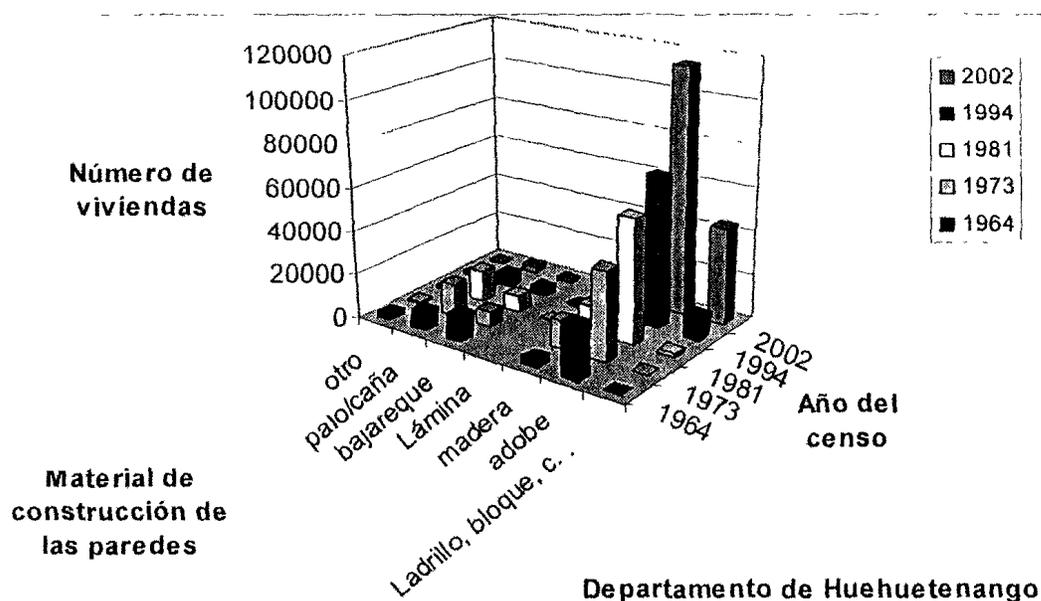
**Figura 19: distribución de viviendas para el Departamento Huehuetenango según el tipo de material de construcción de paredes entre 1964 y 2002. Fuente: Censos del INE.**

Como se observa, el uso de adobe ha sido preponderante hasta la actualidad debido al régimen de pobreza que existe en este departamento aunque la construcción de viviendas con bloque o ladrillo empieza a ser relevante en la década del 2000. La figura 19 permite también deducir que el uso de bajareque ha

decrecido gradualmente a lo largo de las décadas y que en las décadas recientes el uso del palo o la caña también ha decrecido.

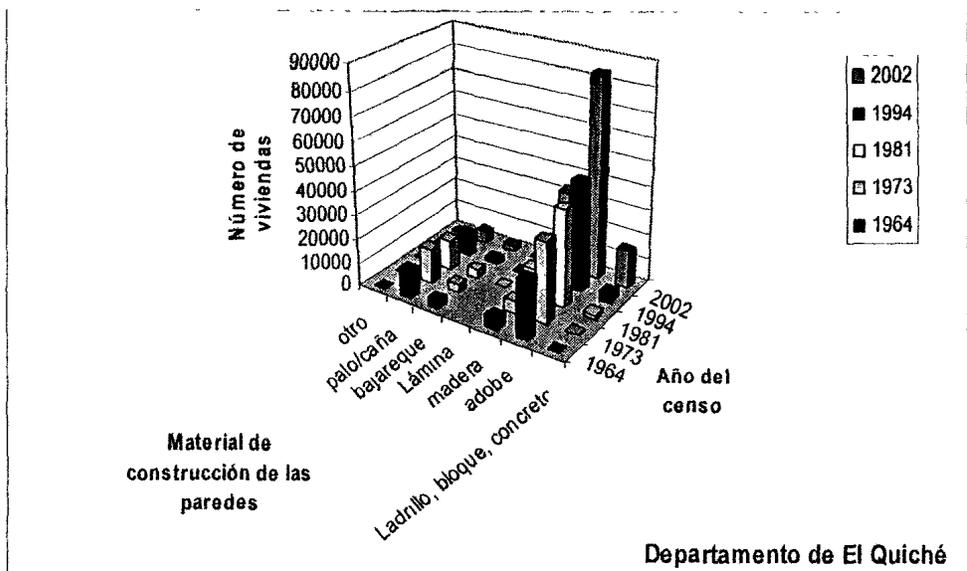
Figura 20: distribución de viviendas para el Departamento Quiché según el tipo de material de construcción de paredes entre 1964 y 2002. Fuente: Censos del INE.

La figura 20 muestra la distribución de viviendas según material de construcción y su evolución en las cuatro últimas décadas. Como se observa, este departamento se asemeja a Huehuetenango y a Totonicapán en el uso del adobe como material preponderante para la construcción de viviendas. La figura también permite observar que el uso de materiales como el bloque, el ladrillo y el concreto tomó auge solamente en la última década y que persiste el uso de la madera.

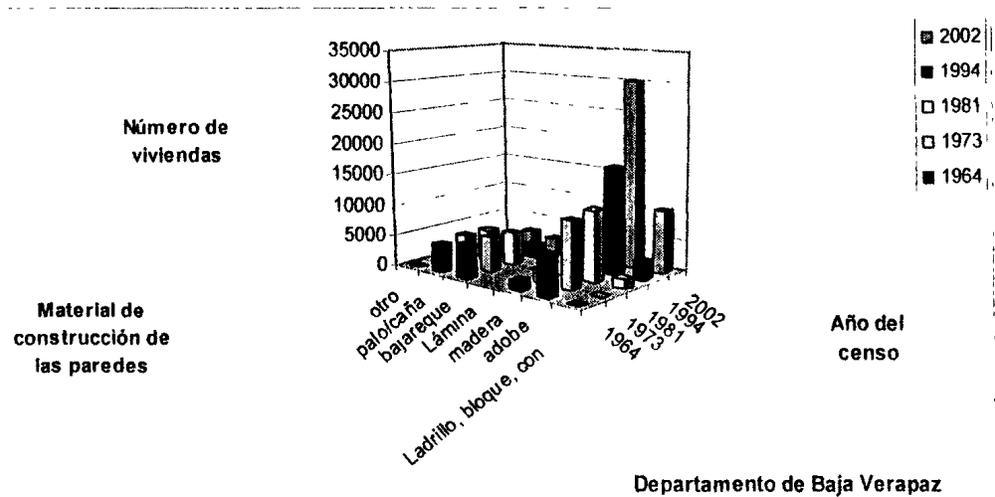
**Figura 21: distribución de viviendas para el Departamento Baja Verapaz según el tipo de material de construcción de paredes entre 1964 y 2002. Fuente: Censos del INE.**

La figura 21 muestra de manera gráfica como aumentó de manera drástica en la última década el uso del bloque y del ladrillo, pero también el uso del adobe. Como se ha mencionado con anterioridad, el uso de adobe puede asociarse con el grado de pobreza de un segmento de la población, que le impide agenciarse mejores materiales y técnicas de construcción para evitar la generación de vulnerabilidad estructural en este sector.
