# **Clasificación de lahares**

## **Volcán de Santiaguito**

### **Escala Conde Carpio**

**Proyecto FEMID/CEPREDENAC  
CONRED**

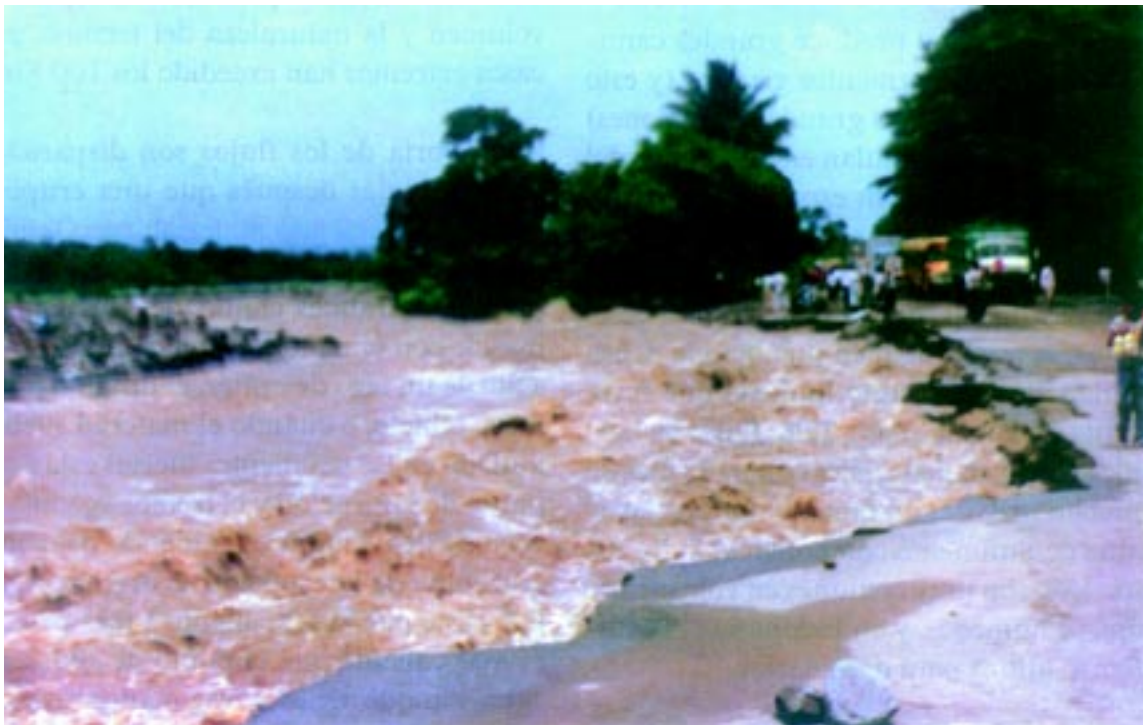
**Brazo del río Samalá que destruyó un tramo de 40 metros de la carretera CA-2, Km. 176.5, puente El Niño. (Lahar categoría 4, del 28 de agosto de 1993) La fractura llegó hasta la línea media de la carretera**

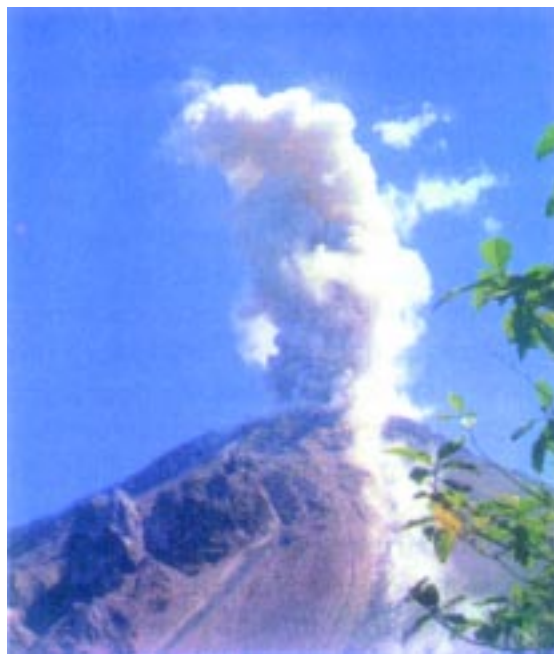
Actividad eruptiva de cenizas y gases del complejo Santa María-Santiaguito. En este spot se observa el domo *el caliente*, con su clásica formación de agujas, características del volcán Peleano.

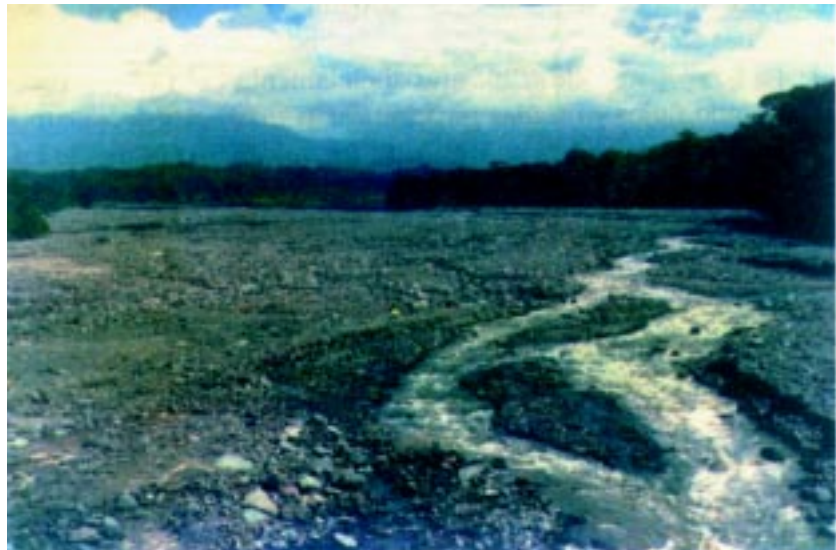
**Río Samalá a la altura de la finca Filadelfia, El Pomarrosal y San Felipe, caudal ya potencializado por las aguas de los ríos Nima I, Nima II y El Tambor, que transportaron todo el material volcánico eruptado por el volcán Santiaguito desde el año 1922, por medio del fenómeno natural llamado lahar.**

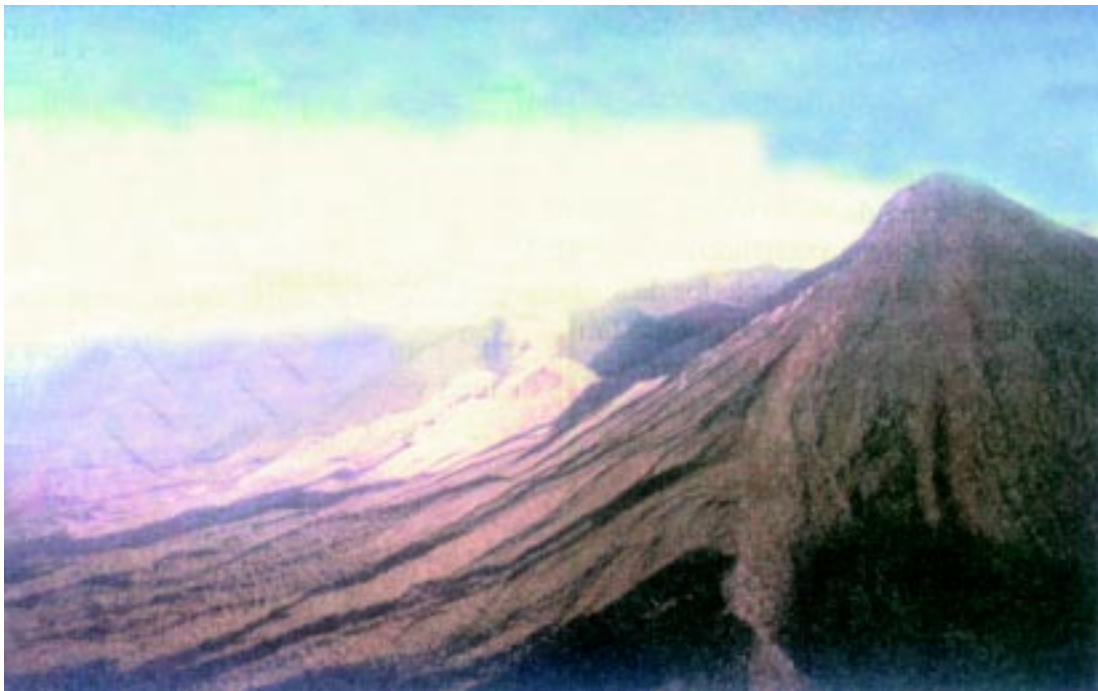
**Vista aérea del lado este del Complejo Volcánico Santa María-Santiaguito. Nótese la erosión de la cuenca del río Nima II. (Altitud del volcán Santiaguito: 2,510 m. SNM)**

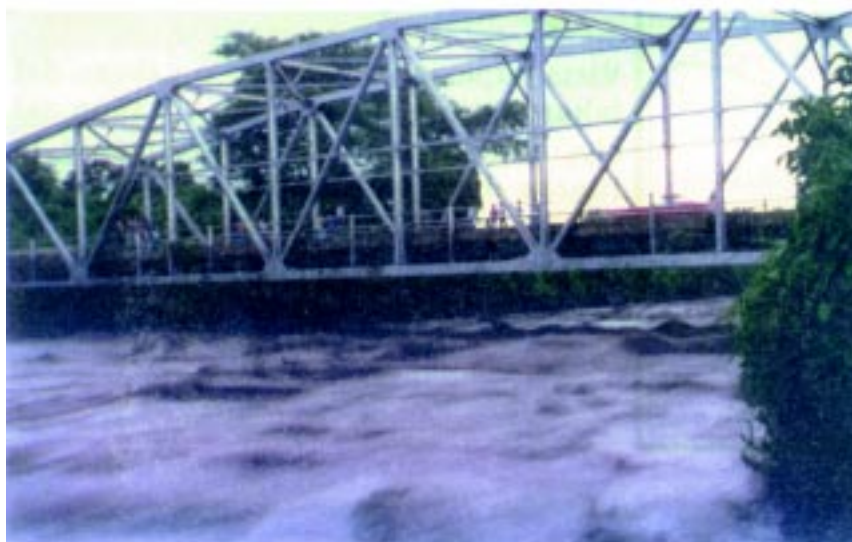
**Lahar categoría 4, del 28 de agosto de 1993, 17:15 hr., en el momento de pasar bajo el puente Carlos Castillo Armas, con su tramo de aproximación, con siete horas de duración**

El puente fue reconstruido con bases de “diamantes” entre el cauce y tres grandes torres de acero, y que en 1988 fue totalmente arrasado por tres lahares. La luz de dicho puente era de 15 m. y sus cables de acero de pasamanos quedaron completamente enterrados en 1990 en el centro del cauce del río. La carga volcánica arrastrada por los lahares hacen del río Samalá un gran potencial de destrucción y que pone en peligro inminente de inundación y destrucción a la población de San Sebastián, la que dista unos 300 m. de su rive-

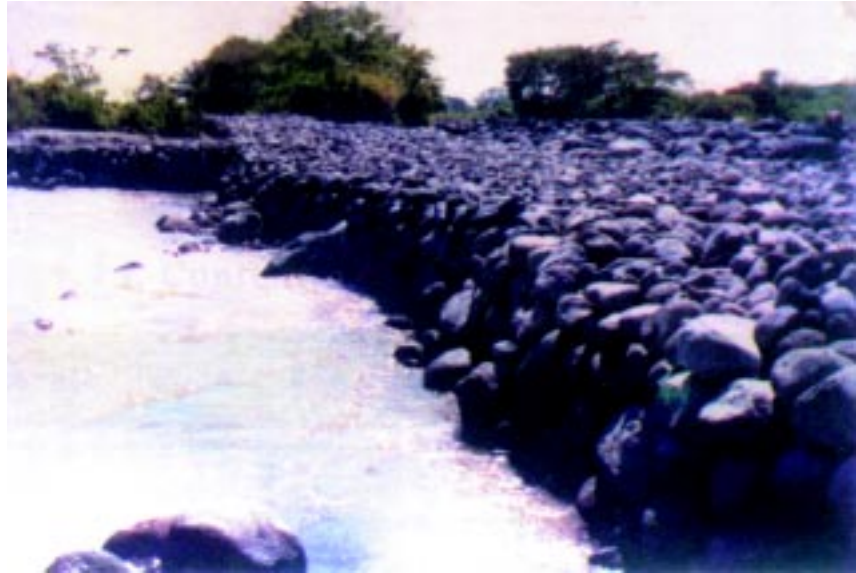
**Borda de rocas de pequeño y mediano tamaño, de 1.7x5 metros (alto y ancho) en el río Samalá, San Sebastián, a nivel del cantón Parinox, para desviar las aguas y proteger la cuenca del río Ixpatz, verano de 1986. Trabajo realizado en la finca de hule Las Delicias para su defensa. Destruído por los lahares de 1988**

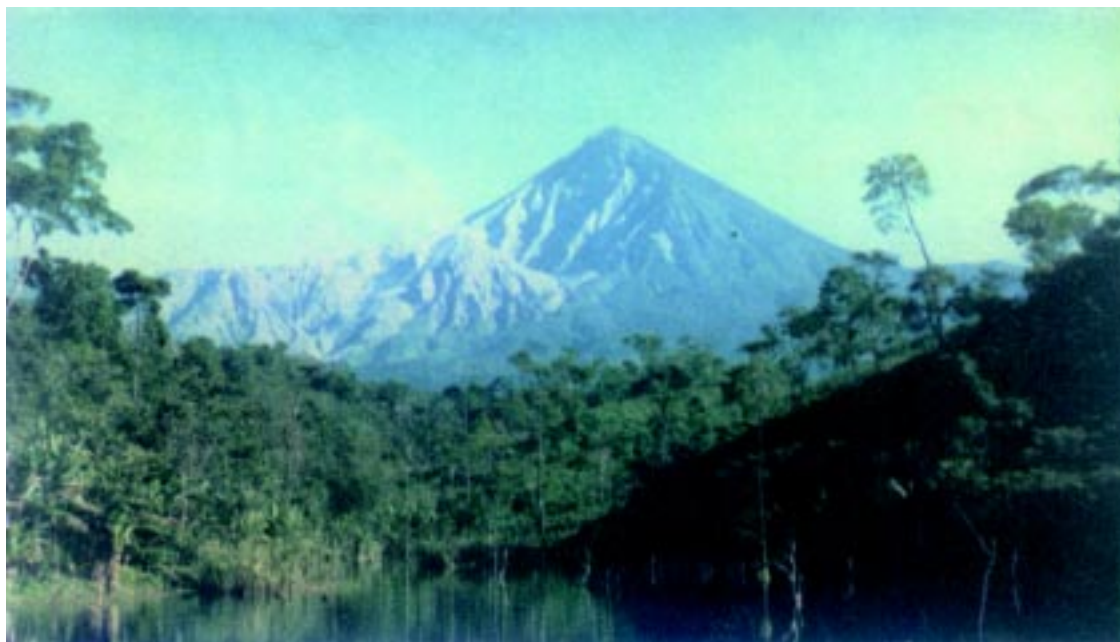
Vista del Complejo Volcánico Santa María-Santiaguito a 8 Km. de distancia, donde se aprecia del lado derecho la erosión del Cráter 1902 del volcán Santa María  
Tomada desde la laguna formada en el cantón El Patrocinio del Antiguo Palmar, por los lahares de 1983

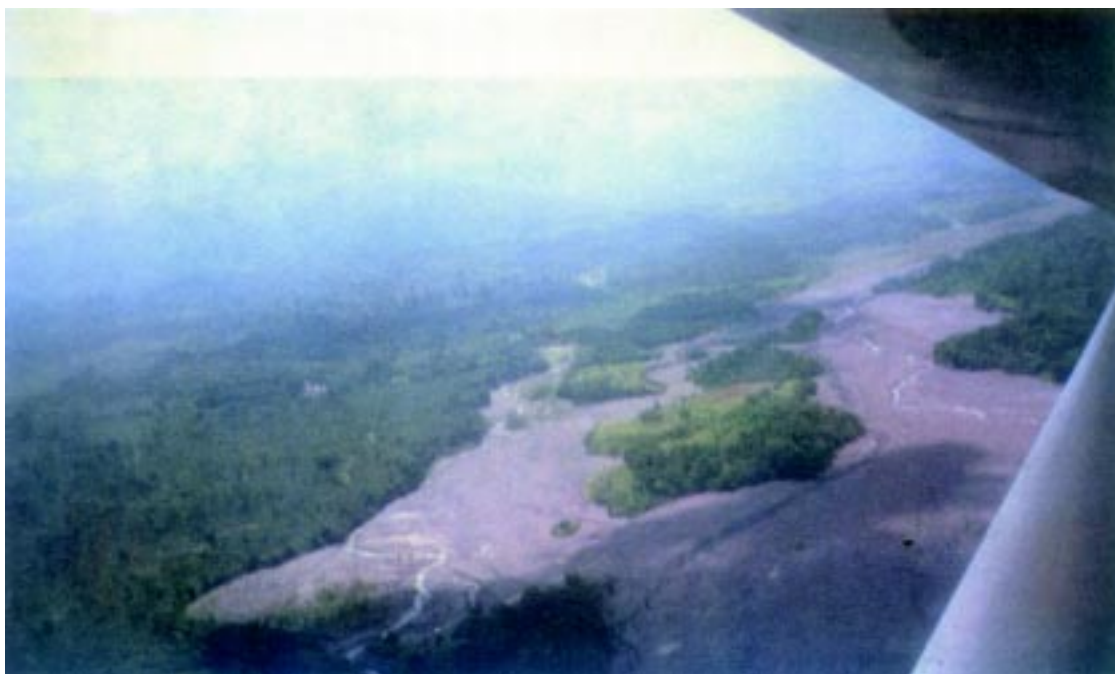
Vista aérea del azolvamiento del río Nima II (lado derecho) al río El Tambor (lado izquierdo). Cambios geofísicos severos secundarios al lahares, procedentes del volcán Santiaguito observados en 1990, cuando el río El Tambor cambió de cauce. Aguas abajo, ambos caudales desembocan en el río Samalá con todo el material volcánico

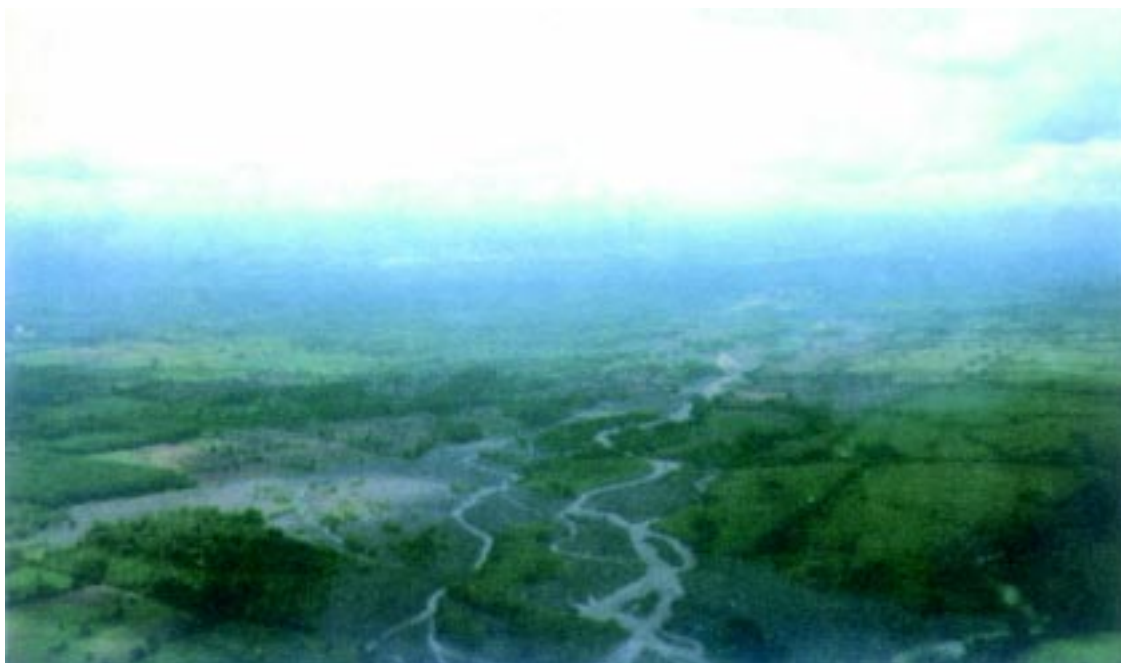
Vista aérea del río Samalá en las tierras bajas, donde se forma un gigantesco delta al perderse el cauce.

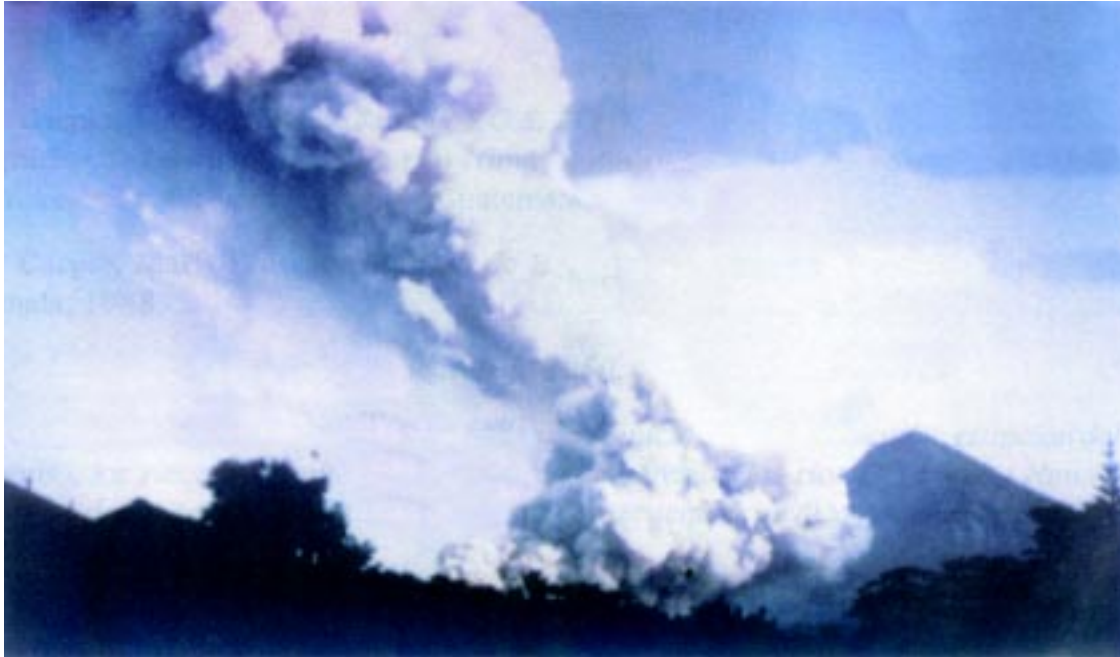
Erupción lateral de blas de ángulo bajo, volcán Santiaguito, tomada en el casco de la finca Patzulín. Esa nube mató a cuatro personas de la Asociación Quetzalteca de Andinismo, la mañana del 19 de julio de 1990. La nube descendió por el cauce del río Nima II.
