**Evaluación de La
Vulnerabilidad
Estructural de los
Edificios de Uso Público
en el Municipio de San
Pedro La Laguna, Sololá**

Coordinadora
Nacional Para La
Reducción de
Desastres
(CONRED)

Guatemala, julio de 2007

**EVALUACION DE LA VULNERABILIDAD ESTRUCTURAL DE LOS EDIFICIOS
DE USO PUBLICO EN EL MUNICIPIO DE SAN PEDRO LA LAGUNA,
SOLOLÁ**

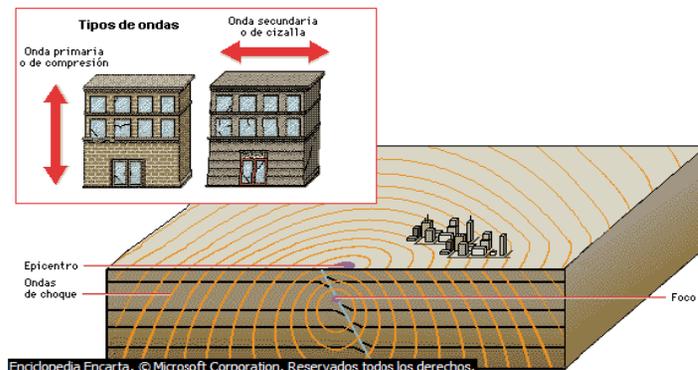
Las placas tectónicas que descargan la energía acumulada mediante el roce o ruptura, se conocen como “falla”, el punto de ruptura se llama “**foco**”, localizado cerca o profundamente lejos de la superficie; el punto de la superficie directamente sobre el foco se determina como el “**epicentro del terremoto**”

También están las ondas sísmicas las cuales son la ruptura de la falla que ha generado vibraciones, estas se irradian desde el foco generando energía que no siempre se descarga violentamente sino que en algunos casos suele ser en forma gradual.¹⁰

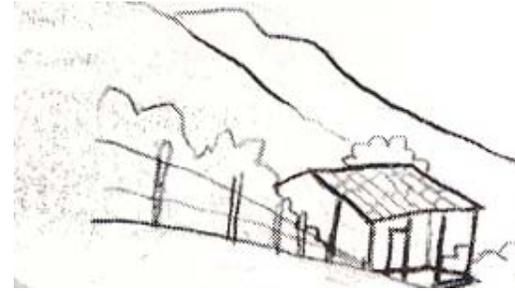
Mayor Pendiente =
Mayor Amenaza

En el caso de que se presenten grietas en las laderas, hay que observar importantes factores que influyen en la amenaza de un posible deslizamiento.

- ✓ Su espaciamiento (si están muy juntas o muy separadas)
- ✓ Tamaño y continuidad de la grieta
- ✓ Si la grieta tiene algún tipo de material orgánico en el lugar que la pueda llenar.
- ✓ Si el terreno es plano a ondulado, y si tiene presencia de emposamiento de aguas pluviales.

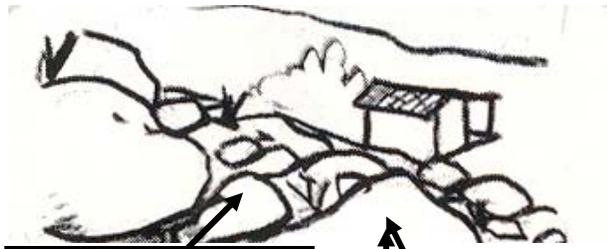
Escombros poco Consolidados

Suelos saturados de agua, y rocas fracturadas.

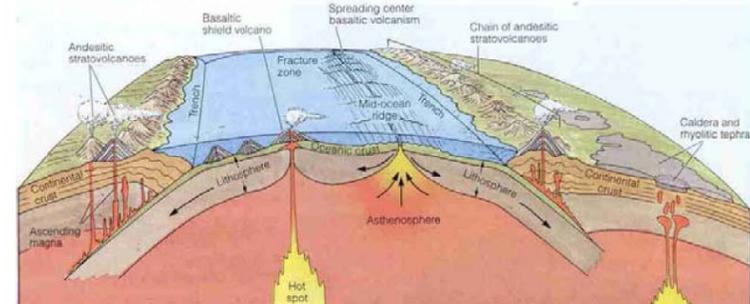
Figura No. 1 Tipos de Límites de Placa
Fuente Unesco RAPC

El tipo de volcán que se encuentra comúnmente en Guatemala son los llamados de Tipo Convergentes (subducción), y una de sus características es que producen erupciones explosivas de magma. Figura No. 1.

- **Divergentes:** erupciones “calmadas” de magma basáltico
- **Convergentes** (subducción): erupciones explosivas de magmas andesíticos
- **Intraplacas** (‘puntos calientes, hot spots’): erupciones de magma basáltico

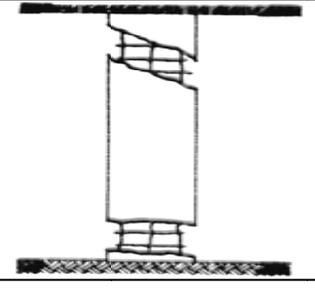
Grietas en los extremos de las columnas con desprendimientos del concreto del acero de refuerzo (comportamiento de articulación en los extremos)
		Esta situación también es bastante seria, por lo que hay que prestar bastante atención a este tipo de daño

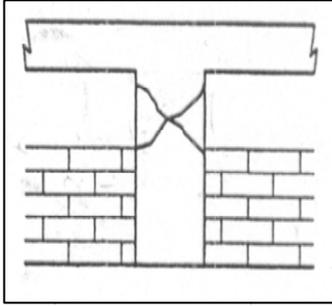
VIGAS		
			TIPO DE DAÑO A EVALUAR	DESCRIPCION DE DAÑO	DETALLE
<p>Falla de columnas cortas</p>	<p>Se originan grietas a 45° formando una "X" en la parte de la columna que no está restringida por muros laterales. También puede ser una grieta diagonal a lo largo de la columna corta. Este tipo de falla sí es de cuidado.</p>

<p>Grietas a 45° en los extremos de la viga</p>	<p>Este tipo de daño sí es de cuidado porque su aparición significa una debilidad de cortante. El inspector de daño tiene que evaluar el grado de daño que significa la presencia de esta grieta tomando en cuenta la localización de la viga dentro del sistema estructural, la función que tiene o cualquier otro aspecto que el inspector crea conveniente considerar.</p>

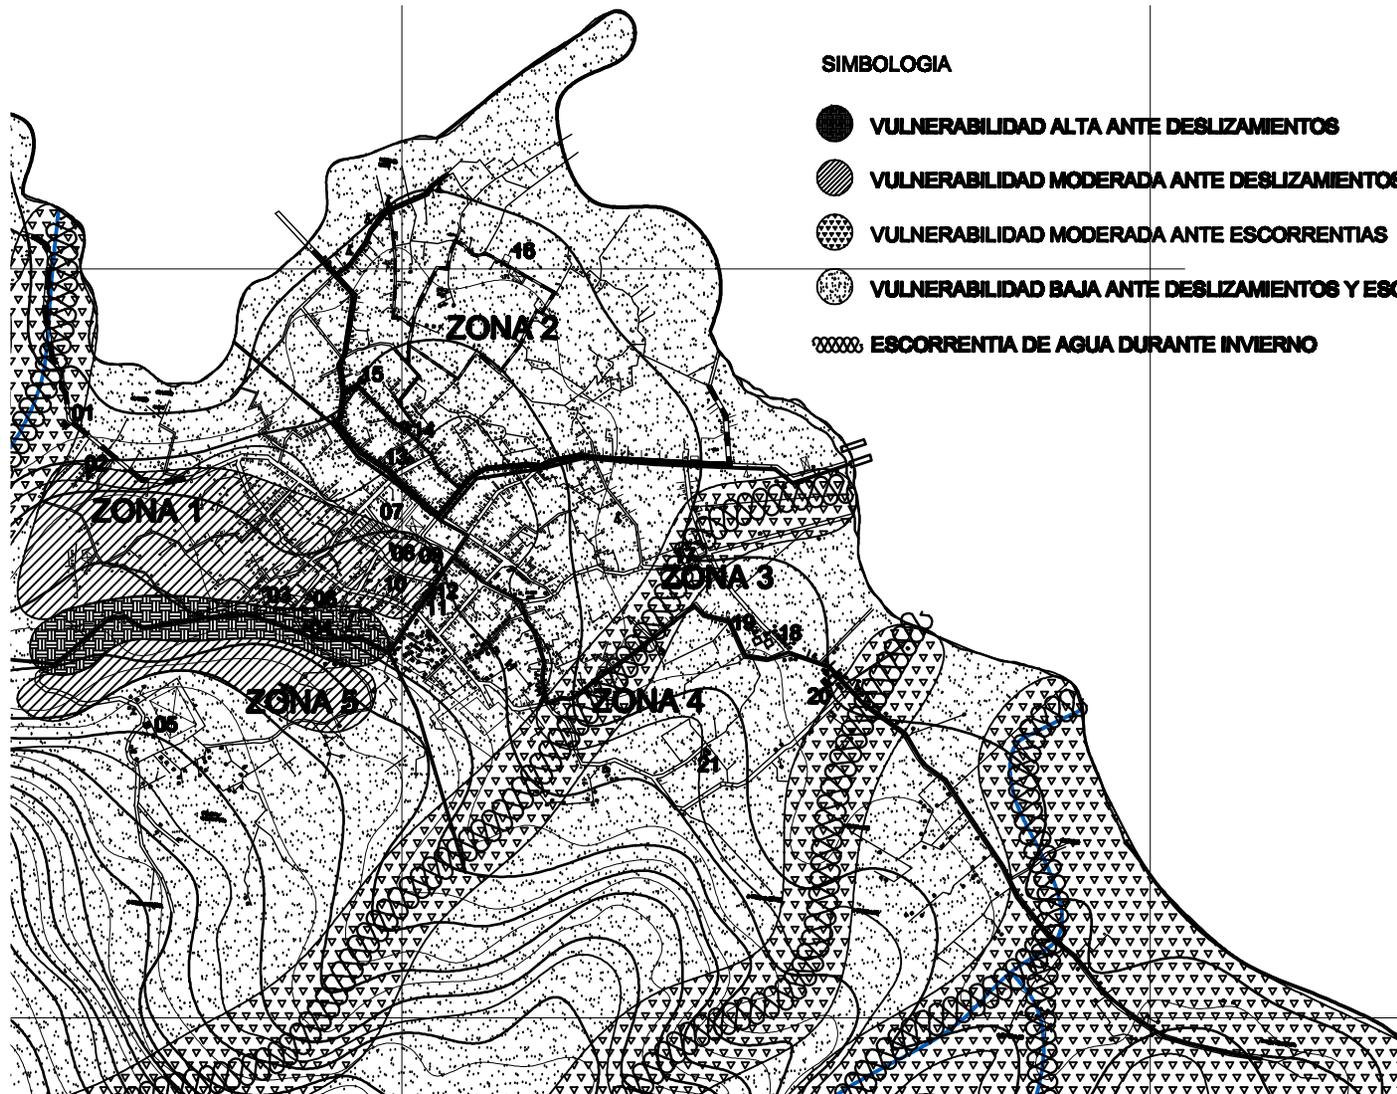
MAPA PRELIMINAR DE VULNERABILIDAD POR DESLIZAMIENTO Y ESCORRENTIAS DEL CASCO URBANO DE SAN PEDRO LA LAGUNA

- VULNERABILIDAD ALTA ANTE DESLIZAMIENTOS
- VULNERABILIDAD MODERADA ANTE DESLIZAMIENTOS
- VULNERABILIDAD MODERADA ANTE ESCORRENTIAS
- VULNERABILIDAD BAJA ANTE DESLIZAMIENTOS Y ESCORRENTIAS
- ESCORRENTIA DE AGUA DURANTE INVIERNO
