## Las Joyas / La Verbena, zona 7, Guatemala

## Nuevo Amanecer - Areneras, zona 21, Guatemala

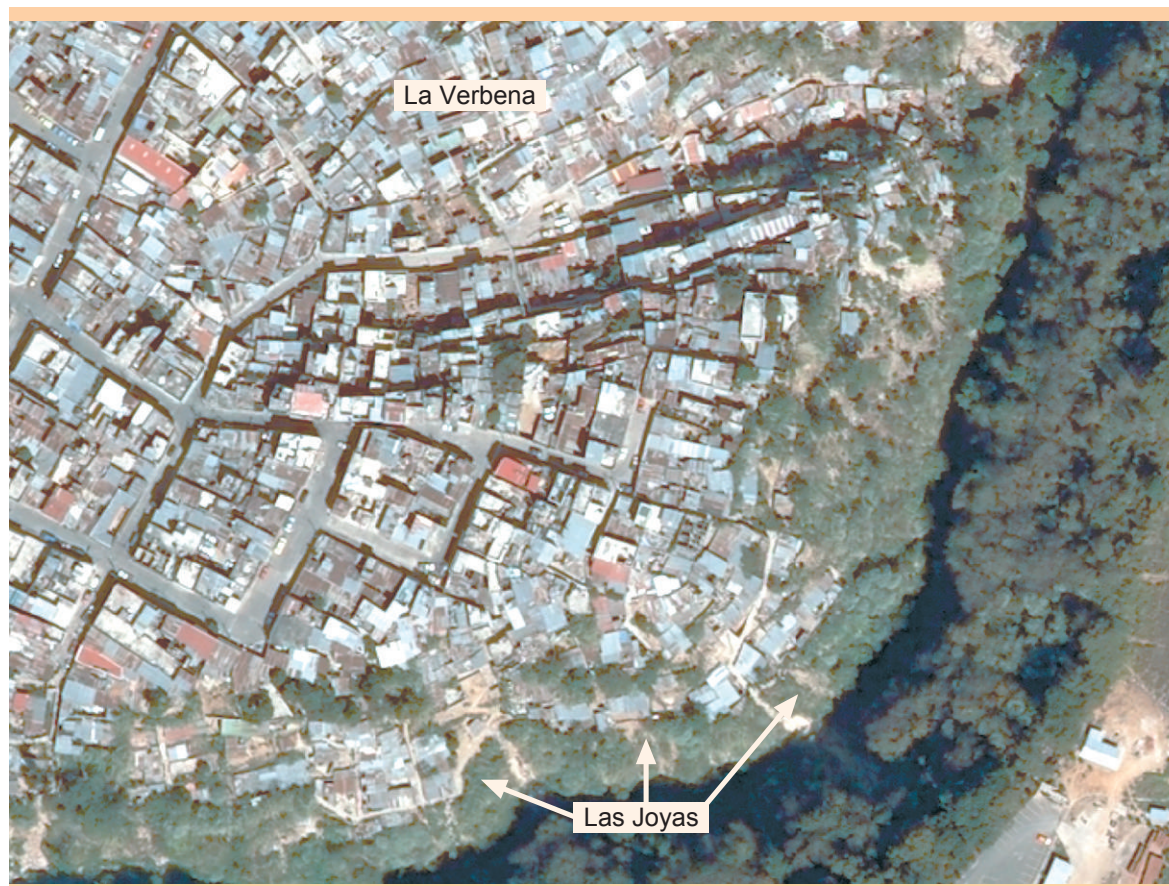
La colonia La Verbena se encuentra ubicada sobre una meseta con un máximo de 1 kilómetro de ancho en cuyo borde sur-oriental se ubican las Joyas de la 1 a la 5 (Figura 9). El desnivel vertical aproximado entre la zona residencial y las Joyas en su parte más baja es entre 40 a 50 metros con pendientes máximas de hasta 47 grados.

**Figura 9.** Vista aérea de un sector de las Joyas, Verbena, zona 7.

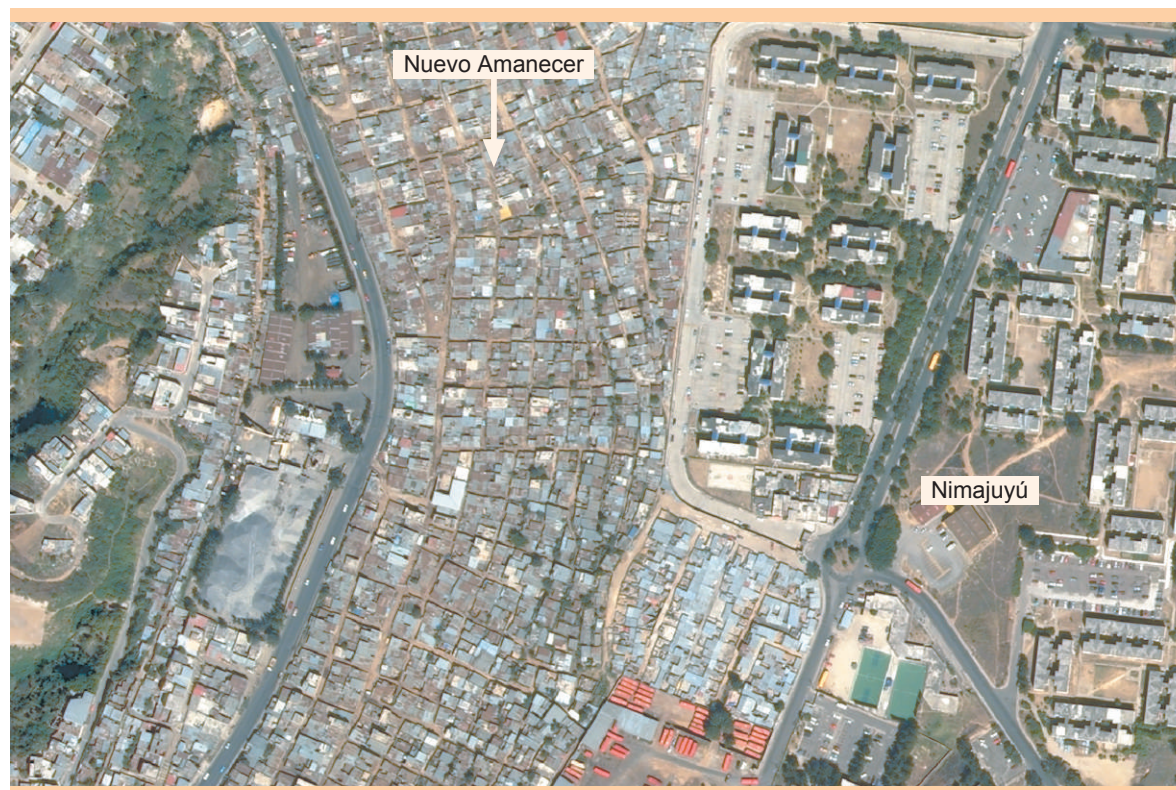
El sector de Nuevo Amanecer – Areneras se encuentra ubicado en la parte occidental de la planicie ocupada por los condominios de Nimajuyú (Figura 10). La ladera muestra desniveles de hasta 60 metros con pendientes máximas de hasta 25 grados.

**Figura 10.** Vista aérea de Nuevo Amanecer, zona 21.
