## EVALUACIÓN DE LA VULNERABILIDAD FÍSICO ESTRUCTURAL DE EDIFICIOS DE USO PÚBLICO EN EL MUNICIPIO DE TACANÁ, SAN MARCOS

Presentada por Angela María Orellana López  
al conferírsele el Título de Arquitecta  
en el Grado Académico de Licenciatura

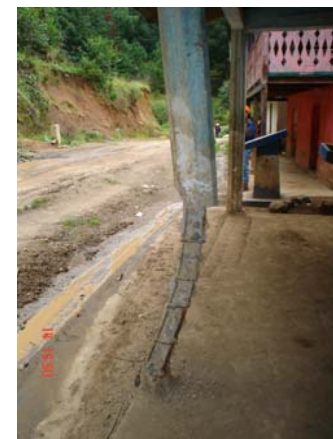
Fotografía No. 2.1  
Detalle de Columna de  
Escuela en desuso en  
Aldea El Rosario, Tacaná

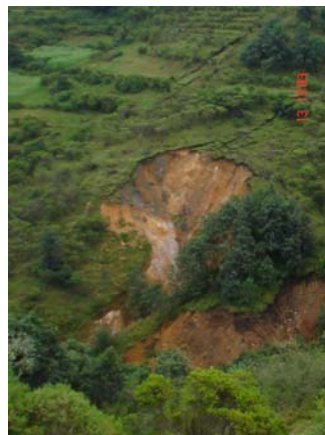
Fotografía No2.2.  
Deslizamiento, Tacaná

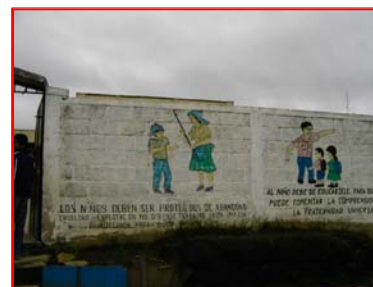
FOTOGRAFÍA 2

Mural elaborado por los y las estudiantes de la escuela, en el muro perimetral de la misma, en el cual se observa humedad.

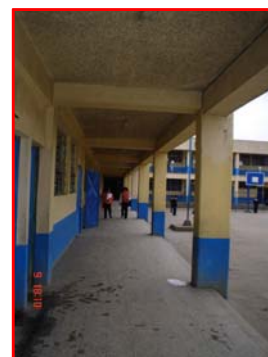
FOTOGRAFÍA 3

Pasillo de la escuela, en el cual se observa falta de mantenimiento en la pintura del edificio, así como fugas de agua. Estructura en buen estado.

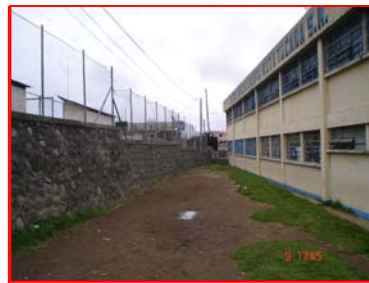
**FOTOGRAFIA 2**  
Talud con tratamiento en piedra y muro perimetral de malla en buen estado, ventanería necesita reemplazo de algunos vidrios rotos y limpieza, falta de tratamiento y mantenimiento en áreas verdes.

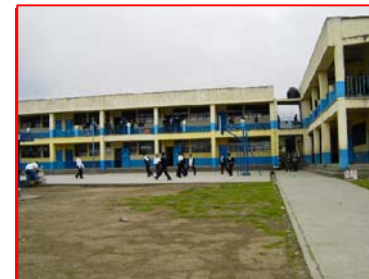
**FOTOGRAFIA 3**  
Patio central del edificio en donde se encuentra la cancha deportiva, se observa falta de mantenimiento y tratamiento en áreas verdes, así como en la pintura del edificio. Caminamientos en buen estado. Estructura del edificio en buen estado.

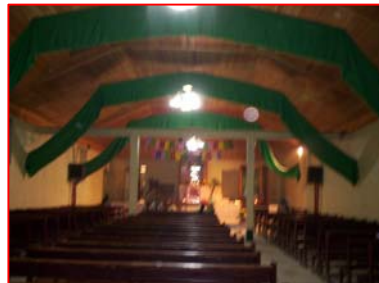
FOTOGRAFIA 2  
Interior de la Iglesia, se  
observan: el altar y el área de  
bancas, se observa columnas  
y vigas que no responden al  
diseño de la estructura.

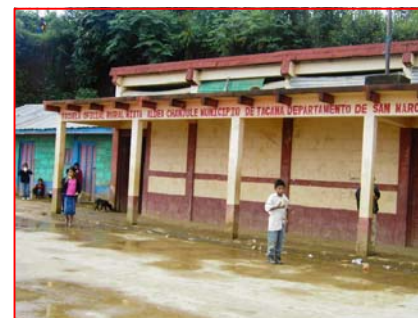
FOTOGRAFIA 1  
Módulo de Aulas contiguo a Cancha Deportiva, se observa humedad en la base de los muros.

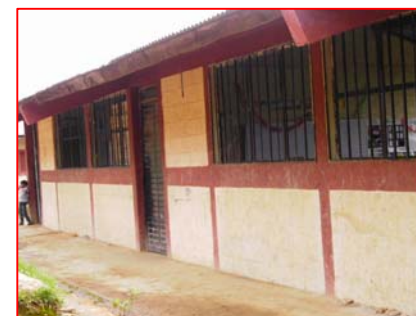
FOTOGRAFIA 2  
Módulo de Aulas, se observan muros en buen estado, la estructura portante de techo es de madera y necesita reparaciones, así como la lámina de la cubierta.

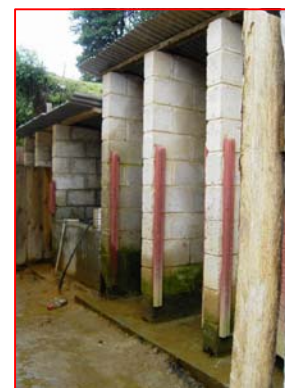
FOTOGRAFIA 3  
Letrinas en muy mal estado.

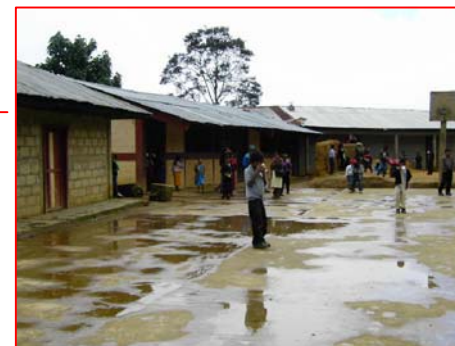
FOTOGRAFIA 1  
Conjunto de Módulo de  
Aulas, vestibuladas por  
una Cancha Deportiva,  
se observa que las  
láminas de la cubierta del  
techo necesita  
reparaciones.

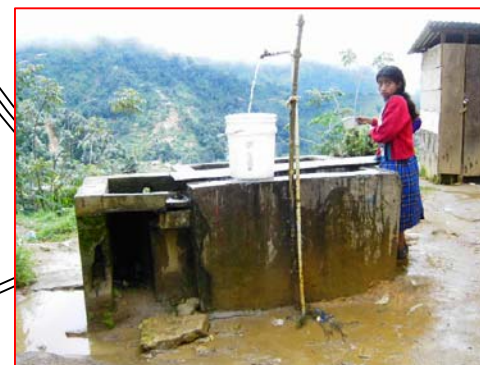
FOTOGRAFIA 2  
Pila de la  
Escuela, en  
mal estado.

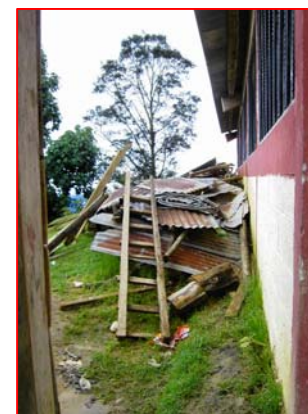
FOTOGRAFIA 3  
Láminas y materiales de  
construcción que quedaron  
de una reciente reparación.

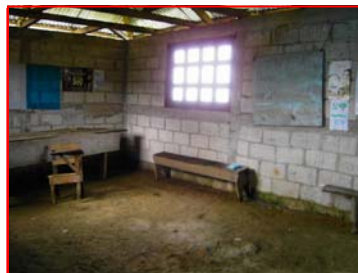
FOTOGRAFIA 2  
Salón de clase con  
piso de tierra, se  
observa humedad en  
la base de los muros  
de block visto.

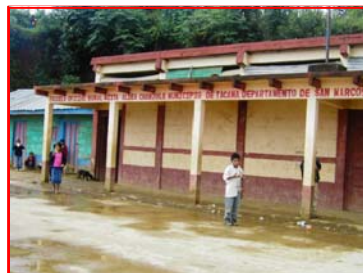
FOTOGRAFIA 4  
Salón de clases. Se observa mal  
estado de láminas en la cubierta.

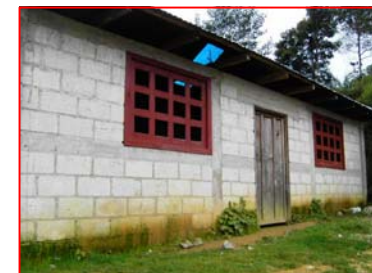
FOTOGRAFIA 6  
Salón de clases de block  
visto, el cual presenta  
humedad en la base de  
los muros, puerta de  
madera deteriorada y  
láminas de cubierta en  
mal estado.

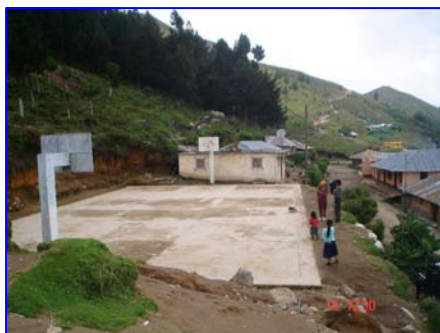
FOTOGRAFÍA 1  
Cancha Deportiva ubicada en un solar de riesgo, sin muros de contención ni tratamiento de reforestación. Al fondo iglesia y viviendas.

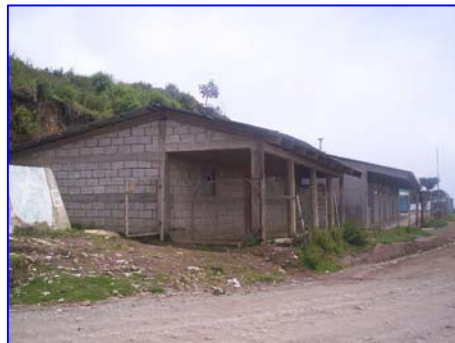
FOTOGRAFÍA 2  
Calle de terracería aledaña a la Escuela, se observa ausencia de aceras o caminamientos, lo cual constituye un riesgo para los peatones. Así mismo se evidencia basura en las calles.

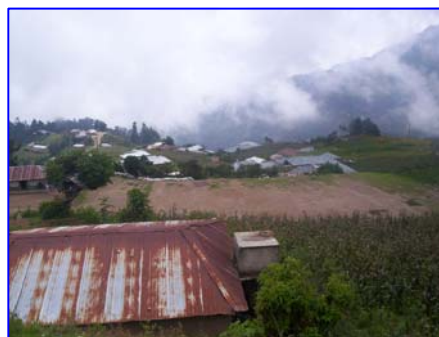
FOTOGRAFÍA 3  
Cancha deportiva, aledaña a sembrado de milpa, al fondo se observan las grandes pendientes en la topografía del lugar.

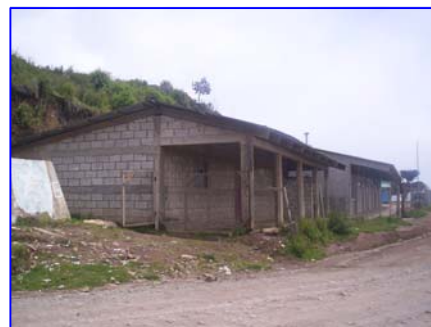
FOTOGRAFÍA 4  
Calle de terracería aledaña a la Escuela, se observa ausencia de aceras o caminamientos, lo cual constituye un riesgo para los peatones.

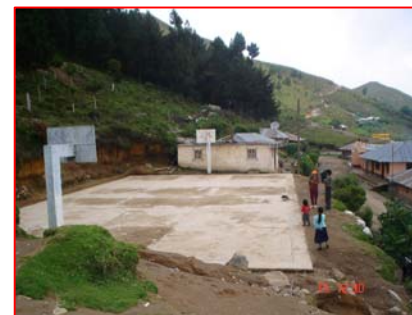
FOTOGRAFIA 1  
Cancha Deportiva contigua a Escuela, a un nivel de  
menos de 10.00mts del nivel de la Escuela.

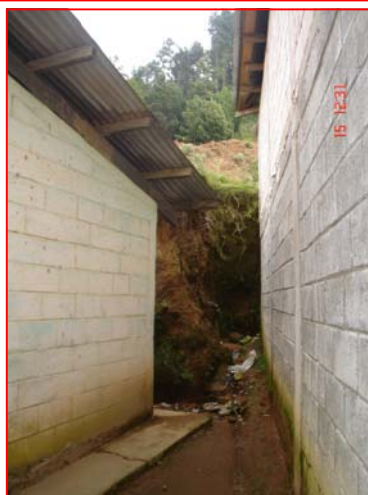
FOTOGRAFIA 1  
Muros con humedad en la base, corte de terreno sin tratamiento, mal manejo de la basura.

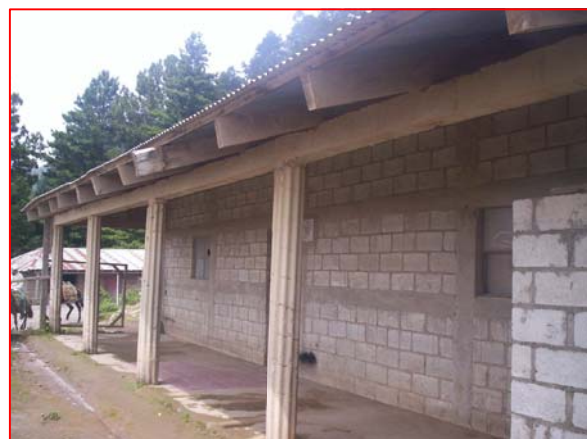
FOTOGRAFIA 2  
Muros de block visto, se recomienda impermeabilizarlos con pintura o repello, la madera de la estructura portante del techo está en mal estado, al igual que las láminas de la cubierta.

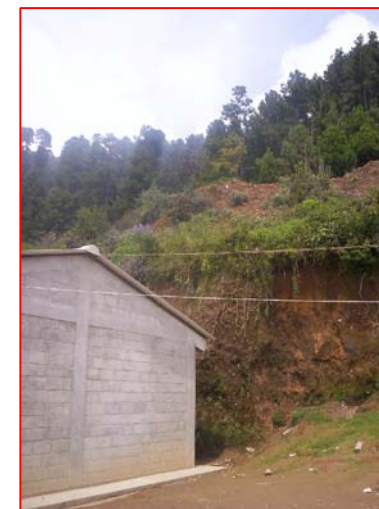
FOTOGRAFIA 3  
Vista lateral de módulo de aulas, se observa el corte del terreno sin tratamiento.

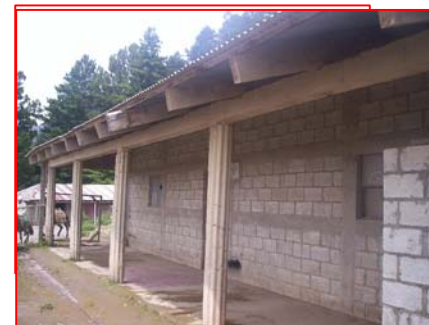
FOTOGRAFIA 3  
Módulo de aulas de block visto, cubierta de madera  
y lámina en mal estado.

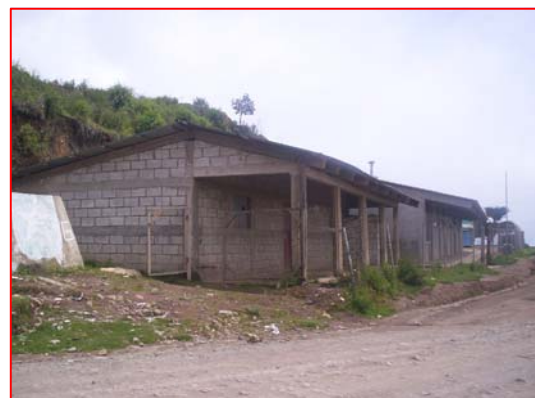
FOTOGRAFIA 4  
Vista de dos módulos de aulas, se observa corte de  
terreno sin tratamiento en la parte posterior.

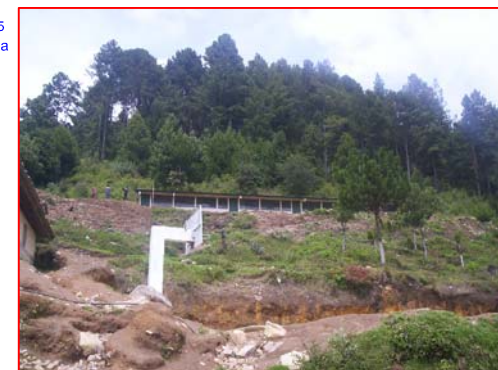
FOTOGRAFIA 5  
Módulo de aulas a la orilla de un cerro, se observa la  
cancha deportiva con una diferencia de nivel de  
10.00 mts., sin tratamiento de muro de contención.

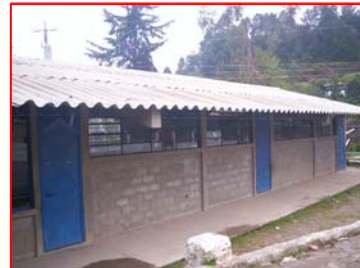
FOTOGRAFIA 2  
Módulo de  
aulas, de block  
visto, láminas en  
mal estado.

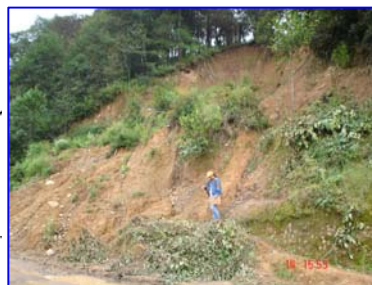
FOTOGRAFÍA 1  
Deslizamiento ocurrido durante la Tormenta Stan en el 2005, el cual destruyó completamente la escuela aledaña a la carretera.

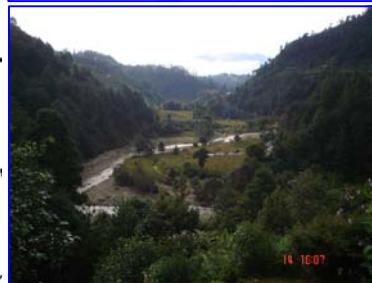
FOTOGRAFÍA 2  
Río Coatán, aledaño al poblado. Se observan viviendas ubicadas en el cauce.

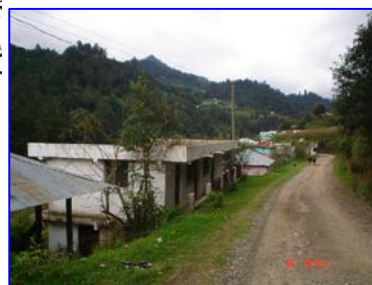
FOTOGRAFÍA 3  
Calle de terracería principal del lugar poblado. Se observa ausencia de aceras o caminamientos. Lo cual constituye un riesgo para los peatones.

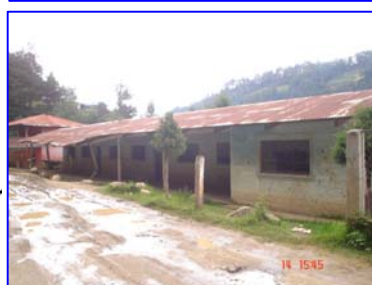
FOTOGRAFÍA 4  
Escuela en desuso a causa de su destrucción por deslizamiento durante la Tormenta Stan en el 2005.

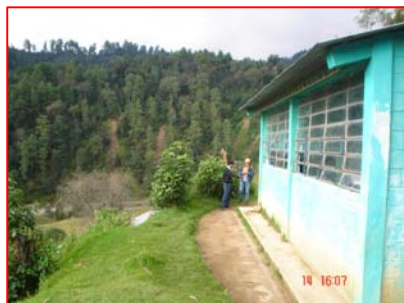
FOTOGRAFIA 1  
Vista lateral de la escuela, se observa que esta a la par de una pendiente bastante pronunciada.

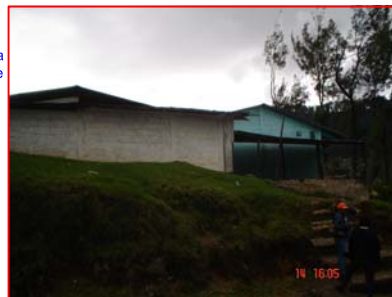
FOTOGRAFIA 2  
Ingres a Escuela, se recomienda realizar muro de contención en el corte del terreno.

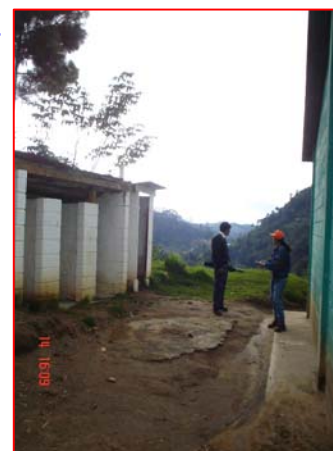
FOTOGRAFIA 3  
Se observa falta de tratamiento encaminamientos, las letrinas estan en muy mal estado.

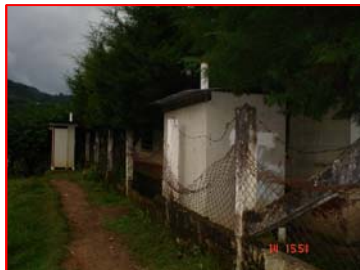
FOTOGRAFIA 1  
Letrinas  
temporales,  
aún en uso,  
donadas a la  
comunidad,  
después de ser  
dañada por la  
Tormenta  
Stan en el  
2005.

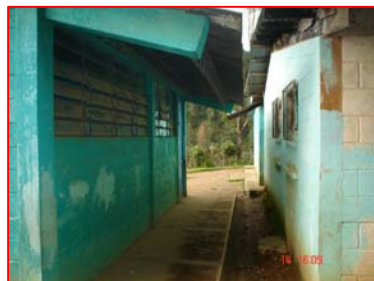
FOTOGRAFIA 4  
Psillo interior de la Escuela,  
en donde se observa  
humedad.

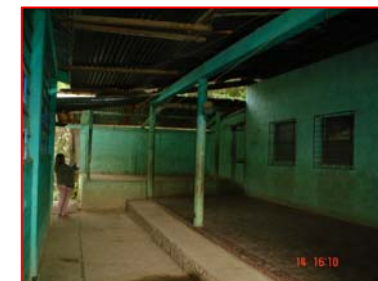
FOTOGRAFIA 6  
Vista interior de la  
Escuela, se  
observa, humedad  
y deterioro en  
acabados de la  
edificación.

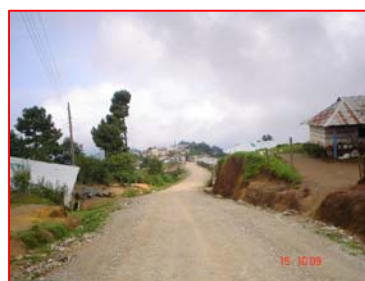
**FOTOGRAFÍA 1**  
Calle de terracería en buen estado, que comunica al poblado con el resto del Municipio, se observa ausencia de aceras o caminamientos. lo cual constituye un riesgo para los peatones.

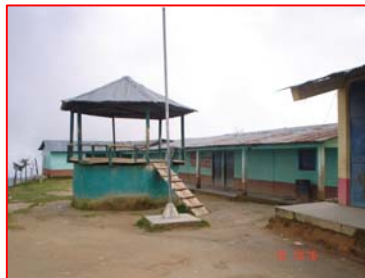
**FOTOGRAFÍA 3**  
Plaza central de la Aldea, donde se ubica el equipamiento administrativo, educativo y religioso. En la fotografía se observa un quiosco, al que se recomienda, mejorar el sistema de ingreso.

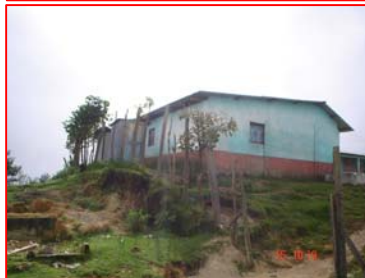
**FOTOGRAFÍA 4**  
Las cercas que delimitan la ubicación de la alcaldía auxiliar y otras edificaciones importantes de la aldea, se encuentra en mal estado y puede provocar accidentes, se recomienda su mejora o eliminación.

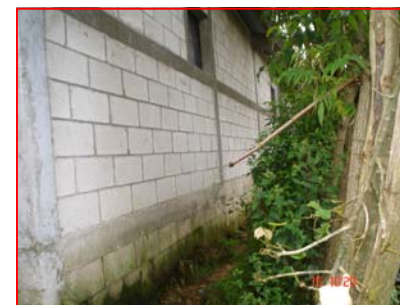
FOTOGRAFIA 3  
Muro de Módulo de Aulas, en mal estado, se observa humedad.

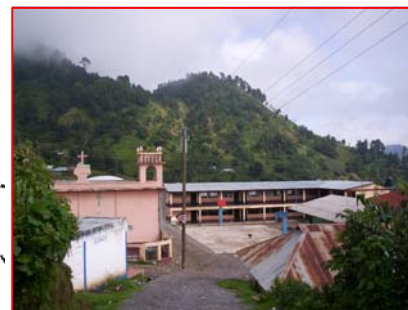
FOTOGRAFIA 3  
Centro de la Aldea Sajquím, donde se encuentran los edificios de uso público, como lo son: escuela, instituto básico, auxiliares auxiliares, biblioteca, iglesia católica y cancha deportiva, se observa que están rodeadas de cerros que muestran deforestación.

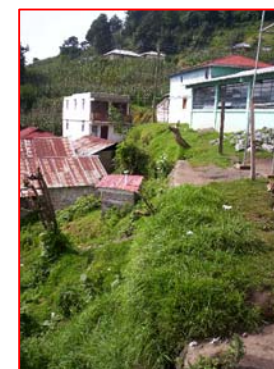
FOTOGRAFIA 2  
Se observa la parte posterior del solar donde se encuentra ubicada la Escuela.

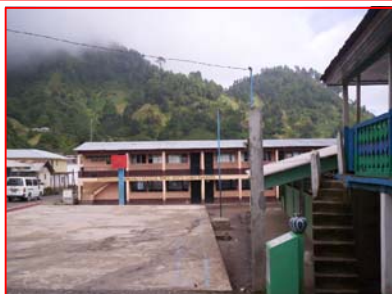
FOTOGRAFIA 1  
Vista frontal de Escuela

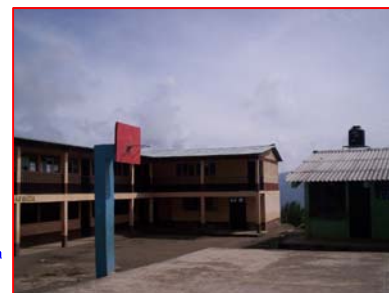
FOTOGRAFIA 2  
Módulo de aulas contiguo a  
cancha deportiva.

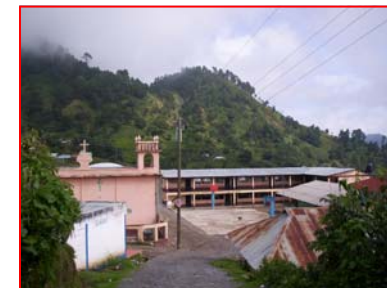
FOTOGRAFIA 5  
Vista de centro del  
poblado donde se  
encuentran la  
escuela, biblioteca,  
iglesia, cancha  
deportiva y alcaldía  
auxiliar.

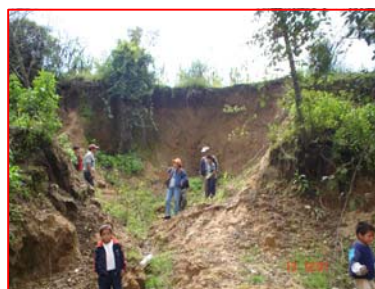
FOTOGRAFÍA 1  
Deslizamiento ubicado atrás del Centro de Convergencia Comunitario.

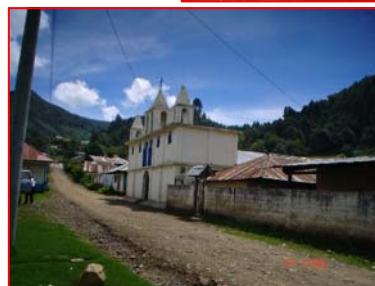
FOTOGRAFÍA 3  
Iglesia Católica y Escuela aledañas a la calle de ingreso al poblado, se observa ausencia de aceras o caminamientos, lo cual constituye un riesgo para los peatones.

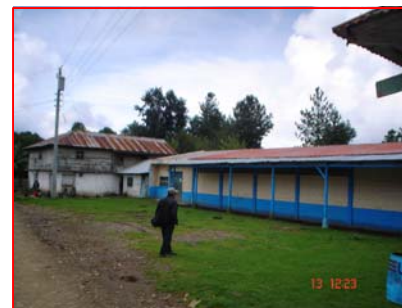
FOTOGRAFIA 1

Vista de un módulo del edificio de la escuela desde el segundo nivel del módulo contiguo, se observa edificios cercanos en su mayoría de block visto y de dos niveles de altura.

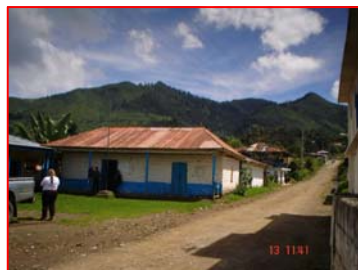
FOTOGRAFIA 1  
Vista de Centro de  
Convergencia  
Comunitario, aledaño  
a calle principal de  
acceso al poblado.

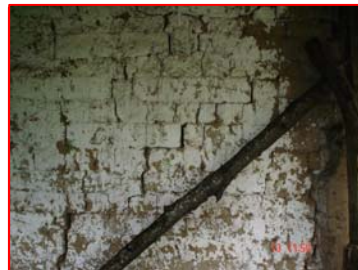
FOTOGRAFIA 2  
Muros con  
grietas que  
indican daño  
estructural.

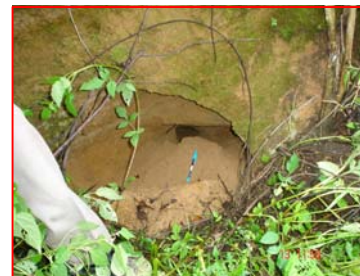
FOTOGRAFIA 3  
Cabernas en el  
terreno donde  
se encuentra  
ubicada la  
edificación  
evaluada.

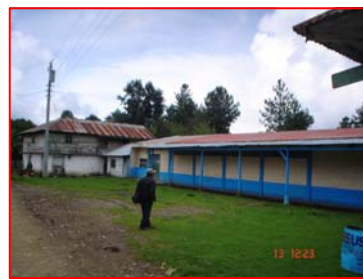
FOTOGRAFIA 5  
Vista del Centro de  
Convergencia Comunitario y  
viviendas aledañas.

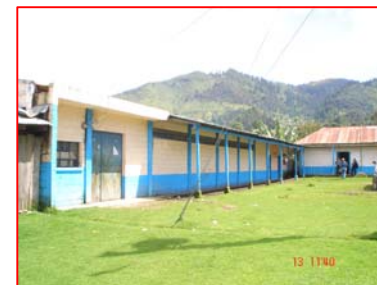
FOTOGRAFIA 6  
Vista del Centro de Convergencia  
Comunitario.

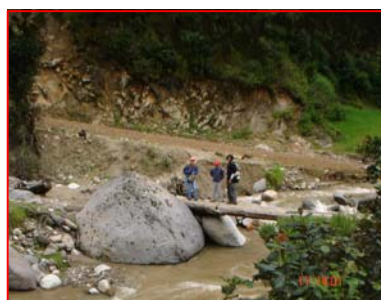
FOTOGRAFÍA 4  
Puente del Río Tuismil, piedra de grandes  
proporciones arrastrada hasta el lugar  
durante la Tormenta Stan en el 2005.

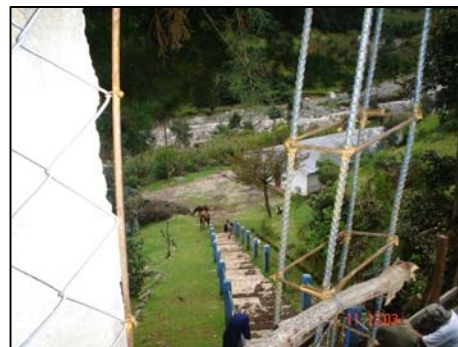
FOTOGRAFIA 1  
Trabajos de mitigación en antiguo ingreso a Escuela.

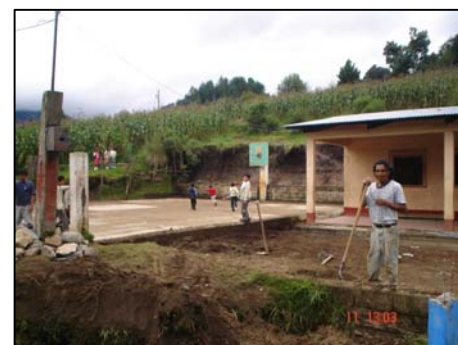
FOTOGRAFIA 2  
Cancha Deportiva de la Escuela, Vednos trabajando en el muro de contención.

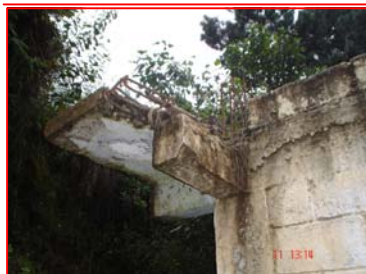
FOTOGRAFIA 1  
Estructura de columna y vigas espuesta, con alto grado de oxidación.

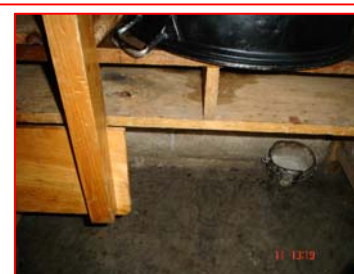
FOTOGRAFIA 3  
se observa que existe desprendimiento del cemento del piso.

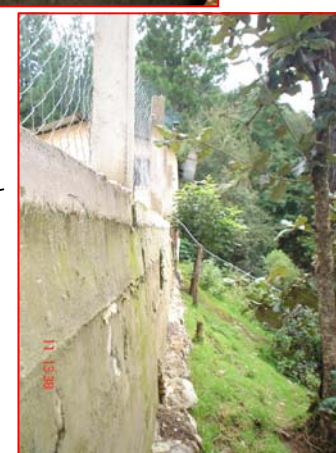
FOTOGRAFIA 3  
Muro de contención.

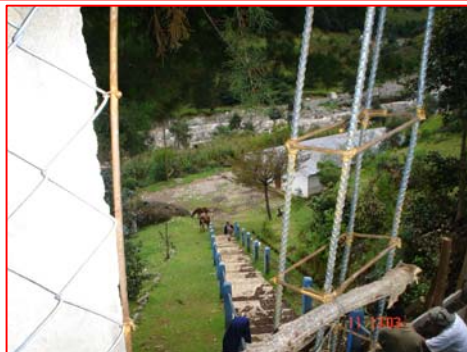
FOTOGRAFIA 1  
Antiguo acceso a escuela, se están haciendo trabajos de mitigación.

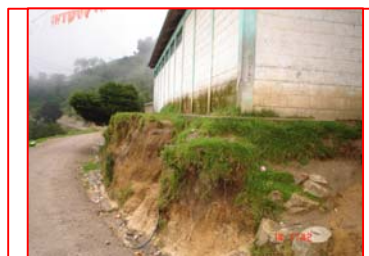
**FOTOGRAFÍA 1**  
Calle de terracería en buen estado, aledaña a la Escuela, se observa ausencia de aceras o caminamientos, lo cual constituye un riesgo para los peatones. Talud sin tratamiento.

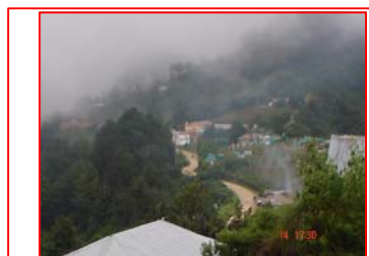
**FOTOGRAFÍA 2**  
Vista del centro de la Aldea Tojcheche, se observa el cementerio, y la Iglesia Católica. Se observa la topografía quebrada del terreno.

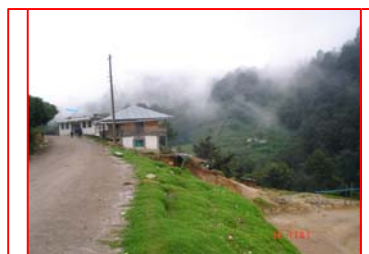
**FOTOGRAFÍA 3**  
Viviendas ubicadas a la orilla de la carretera de acceso al Lugar Poblado, abajo se observa una cancha deportiva, la cual esta aledaña a un barrieco.

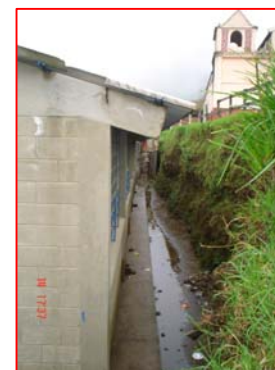
**FOTOGRAFIA 1**  
Corte del terreno aledaño a Módulo de Aulas, se observa lámina de cubierta de techo en mal estado.

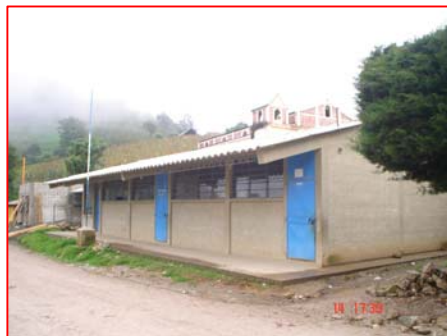
FOTOGRAFIA 4  
Módulo de Aulas de  
reciente construcción.  
Block visto, se observa  
humedad en base de  
muros, así como falta de  
tratamiento de áreas  
verdes.

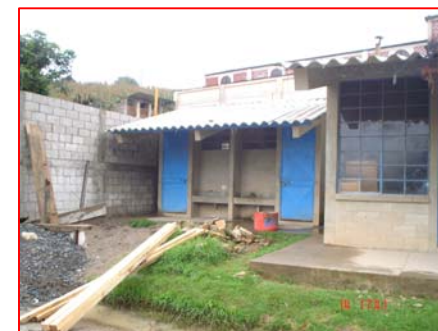
FOTOGRAFIA 6  
Módulo de letrinas  
de reciente  
construcción, el  
cual se encuentra  
en buen estado.

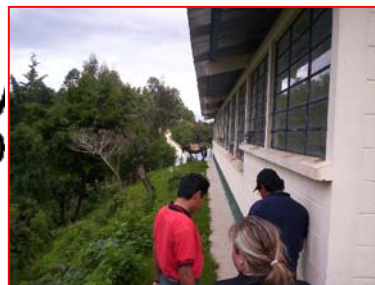
FOTOGRAFÍA 1  
Talud aledaño a Escuela, donde ocurrió un deslizamiento para la Tormenta Stan el 2005.

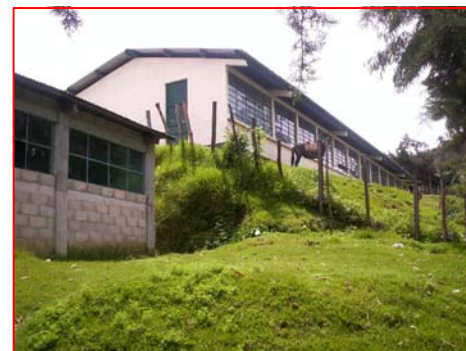
FOTOGRAFÍA 1  
Vista de dos Módulos de Aulas, ubicados en el solar donde ocurrió un deslizamiento de grandes proporciones durante la Tormenta Stan en el año 2005.

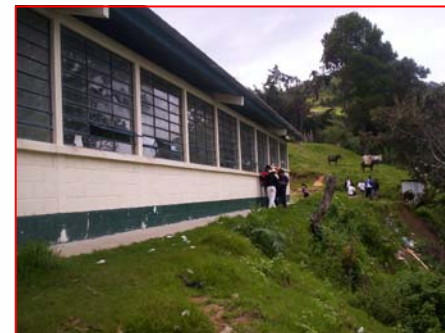
FOTOGRAFÍA 1  
Deslizamiento, que pone en riesgo a la Escuela.

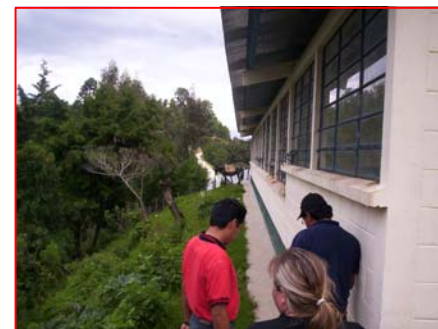
FOTOGRAFÍA 3  
Parte posterior de Módulo de Aulas en riesgo.

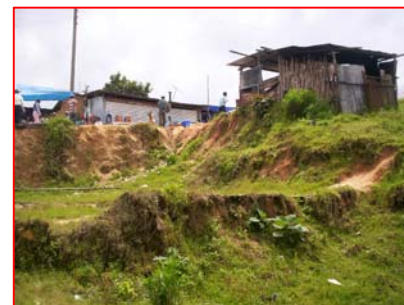
FOTOGRAFIA 2  
Letrinas en mal estado. Mal manejo de la basura.

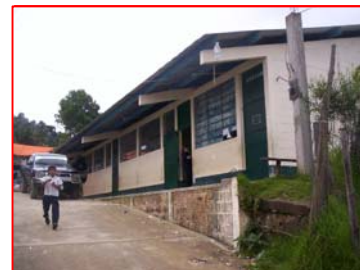
FOTOGRAFIA 3  
Vista frontal de  
Módulo de aulas  
ubicado en solar  
de alto riesgo por  
deslizamiento  
inmediato.

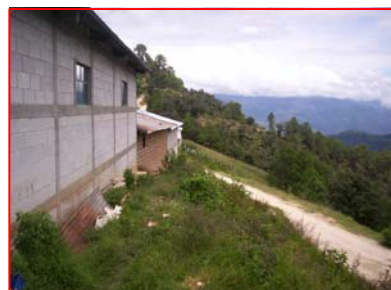
FOTOGRAFIA 4  
Terrenos con alto riesgo de  
deslizamiento.

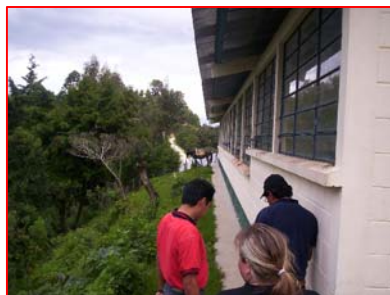
FOTOGRAFIA 5  
Muro de módulo de aulas,  
inmediato a deslizamiento de  
grandes proporciones  
ocasionada durante la  
Tormenta Stan, en el 2005.

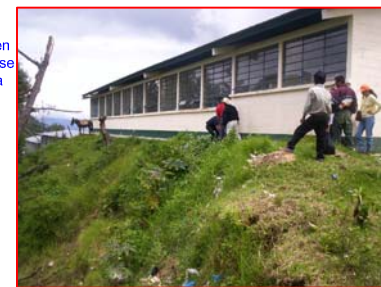
FOTOGRAFIA 6  
Vista del terreno en  
alto riesgo donde se  
encuentra ubicada  
la escuela.

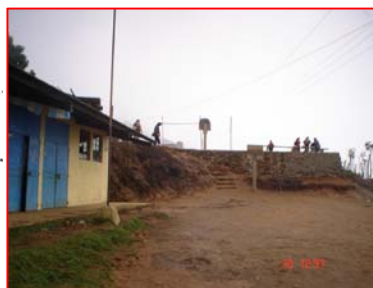
**FOTOGRAFÍA 1**  
Acceso a Escuela y Cancha Deportiva en mal estado, en la plataforma superior se encuentran personal del Ministerio de Salud, en jornada de vacunación, durante el trabajo de campo realizado.

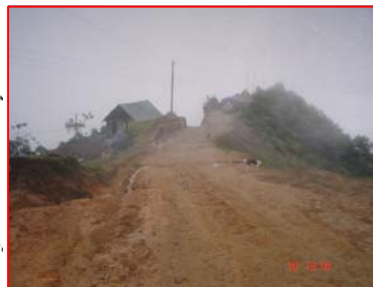
**FOTOGRAFÍA 2**  
Calle de acceso al poblado en muy mal estado, se necesita vehículo de doble tracción para circular.

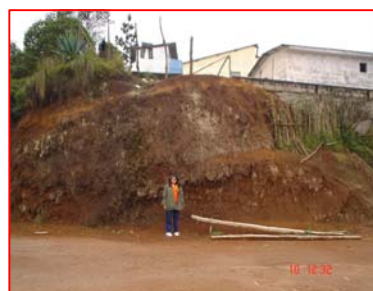
**FOTOGRAFÍA 3**  
Talud de más de 3.00 mts. de alto, sin tratamiento en solar donde se ubica la escuela.

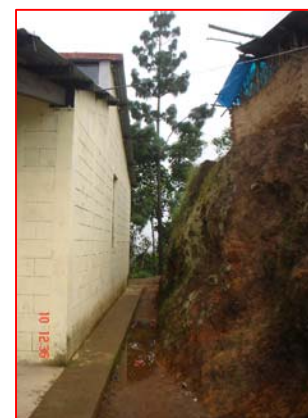
FOTOGRAFIA 3  
Corte del Terreno sin tratamiento.

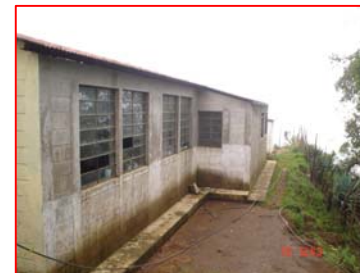
FOTOGRAFIA 3  
Vista  
posterior de  
la escuela  
donde se  
observa  
humedad en  
base de  
muros y falta  
de algunos  
vidrios en las  
ventanas.

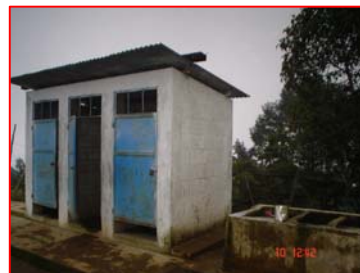
FOTOGRAFIA 5  
Módulo de letrinas  
en mal estado.

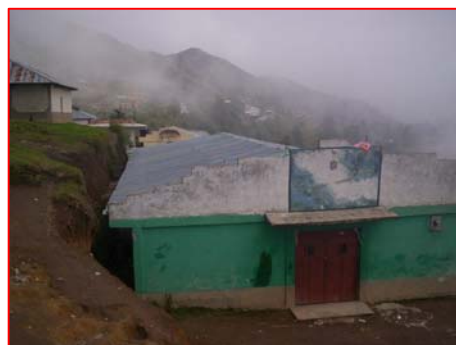
FOTOGRAFIA 1  
Templo Adventista a ledaña  
a corte del terreno, sin  
tratamiento.

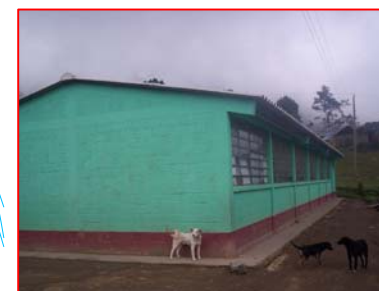
FOTOGRAFÍA 3  
Muros, ventanería y estructura portante del techo en buen estado, hace falta reemplazar láminas deterioradas de la cubierta.

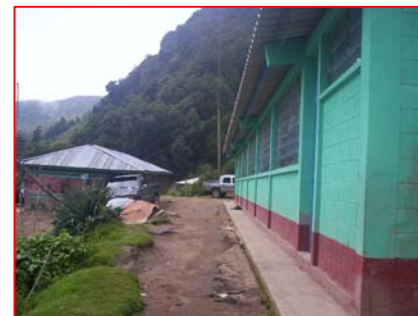
FOTOGRAFIA 2  
Necesita tratamiento en áreas verde,  
caminamientos y muros de contención.

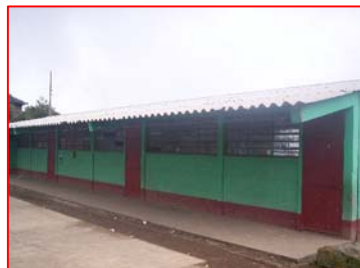
FOTOGRAFIA 1  
Vista frontal del  
Módulo de Aulas,  
se observan  
vidrios quebrados.

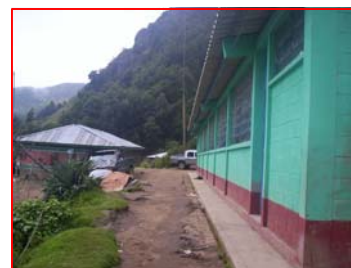
FOTOGRAFIA 3  
Vista posterior  
de Módulo de  
Aulas, se  
observa falta de  
tratamiento en  
caminamientos  
y áreas verdes.

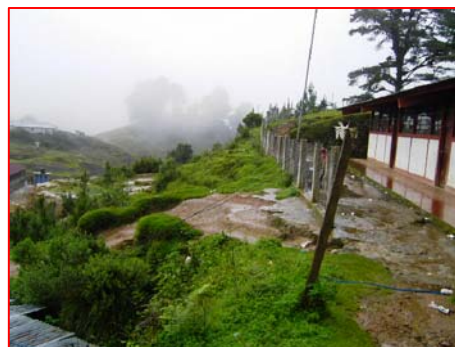
**FOTOGRAFÍA 1**  
Terreno en donde se ubica la escuela, se observan cortes al terreno sin tratamiento, circulación en mal estado.

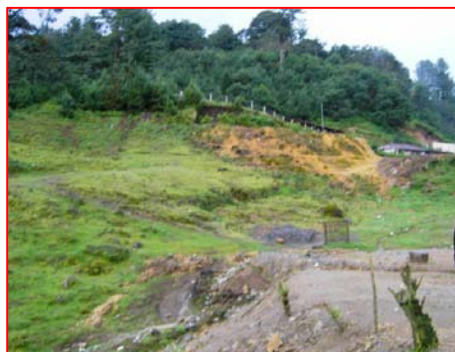
**FOTOGRAFÍA 2**  
Vista de Escuela y Salón de Usos Múltiples destruido por un deslizamiento durante la Tormenta Stan en el 2005, cortes de terreno sin tratamiento.

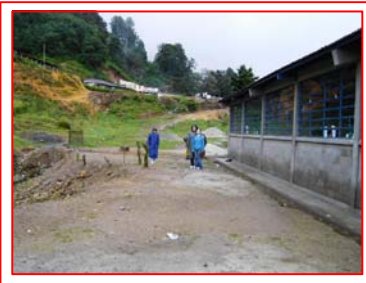
FOTOGRAFIA 1  
Escuela recién inaugurada, no hay tratamiento de áreas verdes.

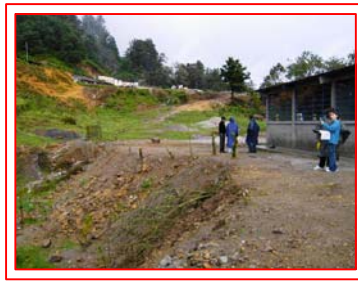
FOTOGRAFIA 2  
Desnivel natural del terreno sin tratamiento. Se sugiere la siembra de árboles.

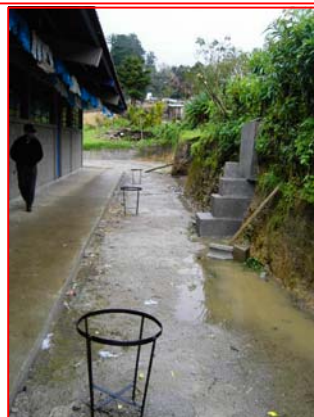
FOTOGRAFIA 2  
Se sugiere realizar trabajos de mitigación en el corte del terreno adyacente a la escuela.

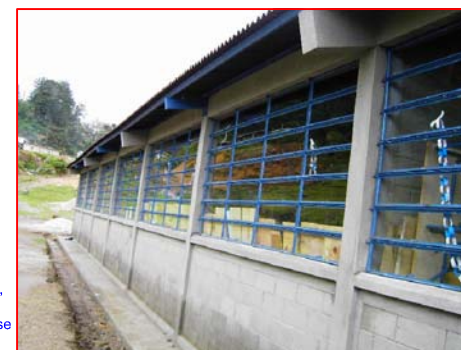
FOTOGRAFIA 3  
Se sugiere repellar el muro, para impermeabilizarlo y evitar la humedad en la base del mismo.

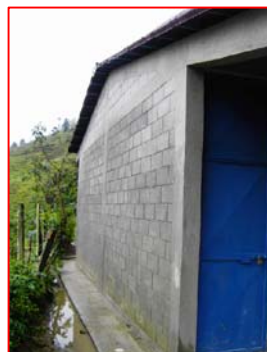
FOTOGRAFIA 4  
Vista lateral de Módulo de Aulas, se observa humedad en la base de los muros.

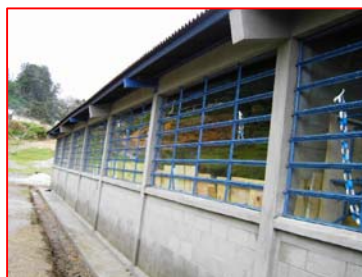
FOTOGRAFIA 5  
Ventaneria en buen estado, se observa humedad en la base de los muros, los cuales requieren recubrimiento.

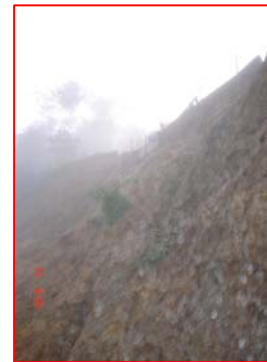
FOTOGRAFÍA 2  
Cortes del terreno, sin tratamiento.

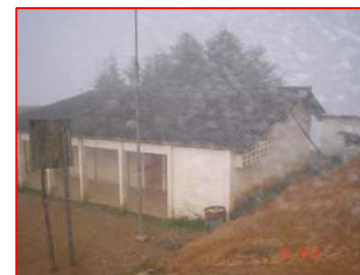
FOTOGRAFÍA 1  
Módulo de Aulas contiguo a Cancha Deportiva y a corte del terreno sin tratamiento.

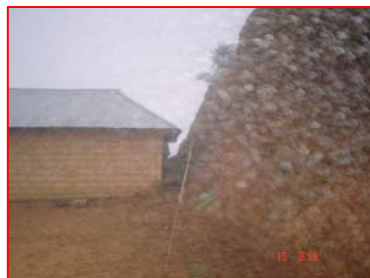
FOTOGRAFIA 1  
Corte del terreno  
aledaño a cocina de la  
escuela.

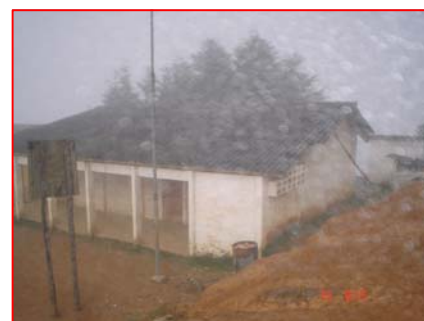
FOTOGRAFIA 4  
Módulo de Aulas, en  
terreno con corte sin  
tratamiento.

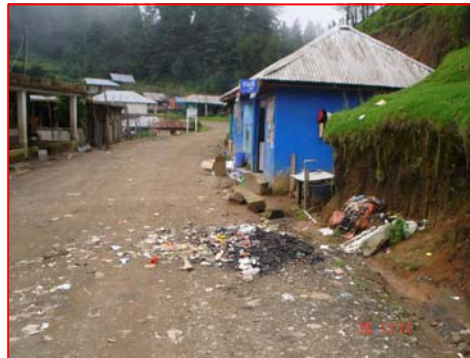
FOTOGRAFÍA 3  
Botadero de Basura en la calle principal de acceso al poblado.

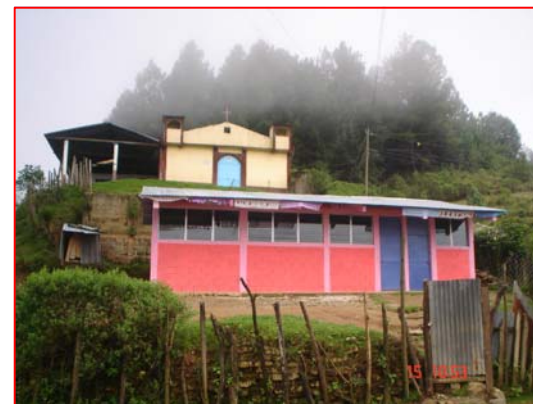
FOTOGRAFIA 1  
Iglesia, la cual se encuentra en un corte del terreno por encima de la Escuela.

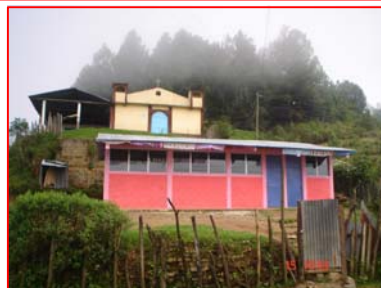
FOTOGRAFIA 1  
Vista de Iglesia  
ubicada en un corte  
del terreno con  
diferencia de nivel  
de más de 3.00 mts.  
del lugar donde se  
encuentra ubicada la  
escuela.

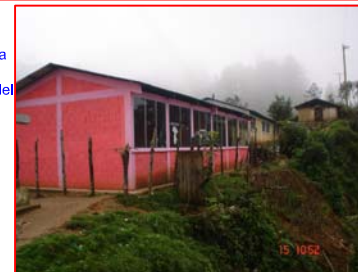
FOTOGRAFIA 3  
Escuela aledaña a  
Iglesia y ubicada  
sobre otro corte del  
terreno, sin  
tratamiento.

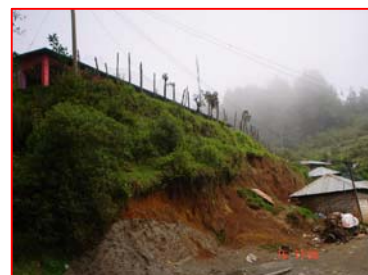
FOTOGRAFIA 4  
Ubicación de la Escuela  
respecto a la carretera de  
acceso al poblado, observándose  
que la Iglesia está en un  
corte más de 3.00 mts. por  
encima del nivel de esta  
Escuela.

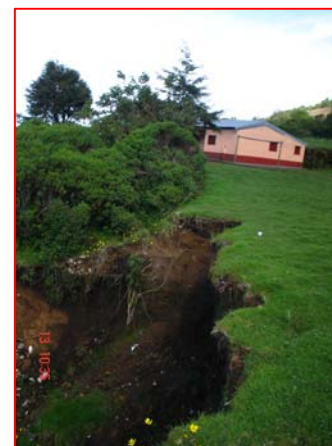
FOTOGRAFIA 3  
Deslizamiento de grandes proporciones el cual inició para la Tormenta Stan en el 2005 y ha seguido creciendo.

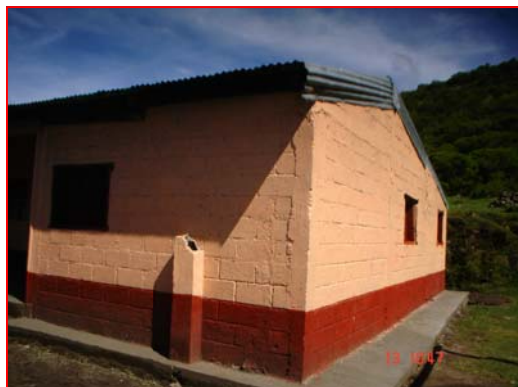
FOTOGRAFIA 1  
Módulo de Aulas, columna colapsada, cubierta de lámina en mal estado.

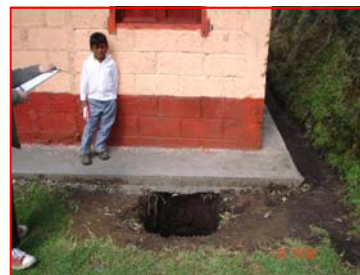
FOTOGRAFIA 3  
Ubicación de letrina,  
destruida por la  
tormenta Stan en el  
2005

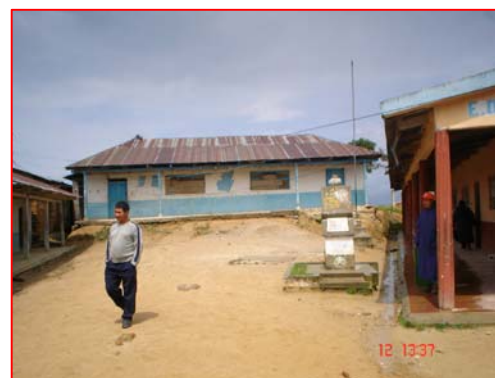
FOTOGRAFÍA 3  
Escuela en desuso  
por deslizamiento en  
la parte posterior de  
estos edificios.

El deslizamiento es  
de grandes  
proporciones,  
sucedido durante la  
Tormenta Stan en el  
2005.

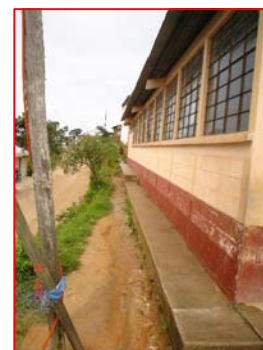
FOTOGRAFIA 1  
Vista de parte posterior del módulo de aulas, el cual se encuentra a la orilla de un corte de terreno sin tratamiento.

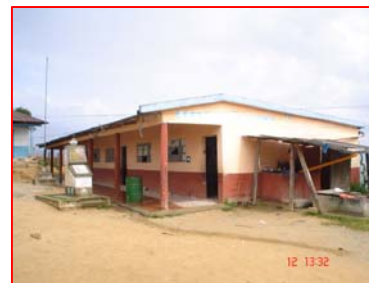
FOTOGRAFIA 3  
Vista de Módulo  
de Aulas en  
desuso debido  
a que se  
encuentran  
aledañas a un  
derrumbe de  
grandes  
proporciones  
durante la  
Tormenta Stan.

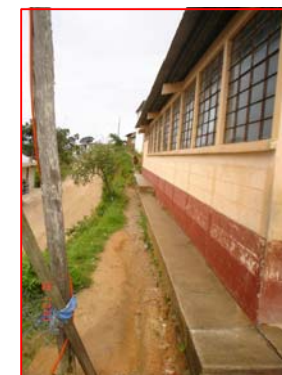
FOTOGRAFIA 6  
Vista lateral de  
Módulo de Aulas,  
se observa corte  
del terreno sin  
tratamiento.

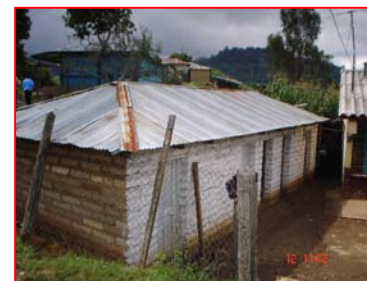
FOTOGRAFIA 1  
Cocina y dormitorio de docente, construcción de adobe con humedad y deterioro estructural.

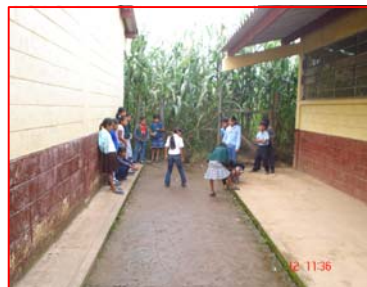
FOTOGRAFIA 3  
Estudiantes en su tiempo libre, se observa falta de tratamiento de áreas verdes.

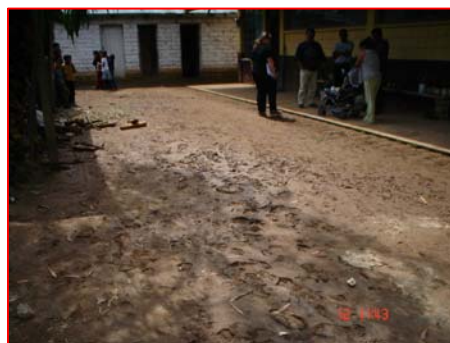
FOTOGRAFIA 2  
Campo con piso de tierra, la  
escuela se inunda cada vez  
que llueve.

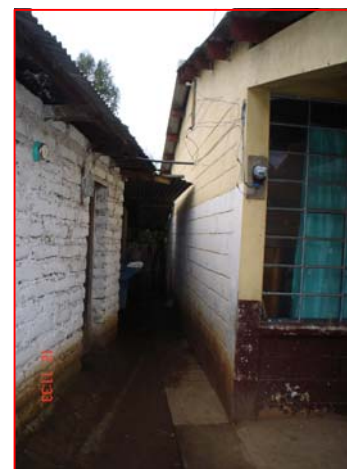
FOTOGRAFIA 3  
Cocina y dormitorio de docente  
con humedad en las bases de los muros de  
adobe.

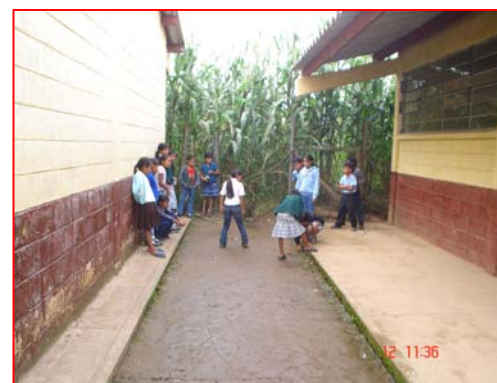
FOTOGRAFIA 4  
Falta mantenimiento en  
pintura de muros y áreas  
verdes.

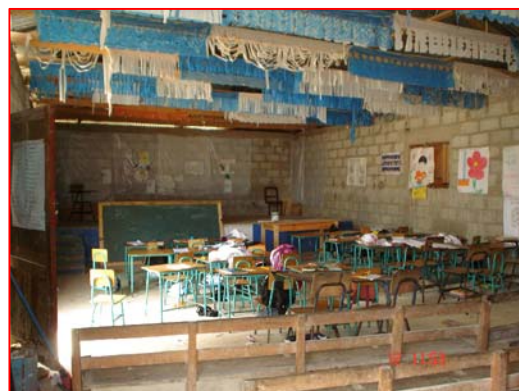
FOTOGRAFIA 4  
Vista interna de  
Aula, se observa el  
abatimiento de las  
puertas hacia  
adentro, lo cual  
debe de ser hacia  
afuera para casos  
de evacuación de  
emergencia.

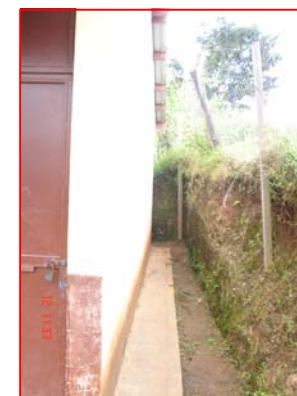
FOTOGRAFIA 6  
Muro lateral de Módulo  
de Aulas, corte del  
terreno sin tratamiento.

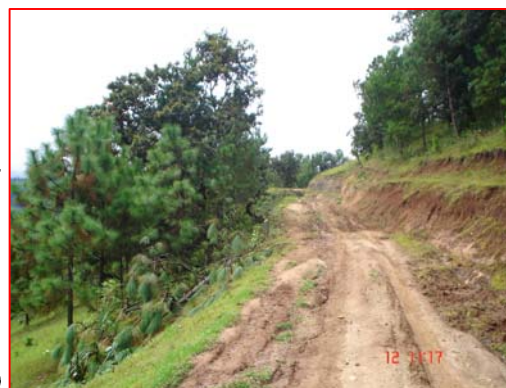
FOTOGRAFÍA 1  
Acceso vial al Caserío San Antonio La Laguna. Se observa en muy mal estado.

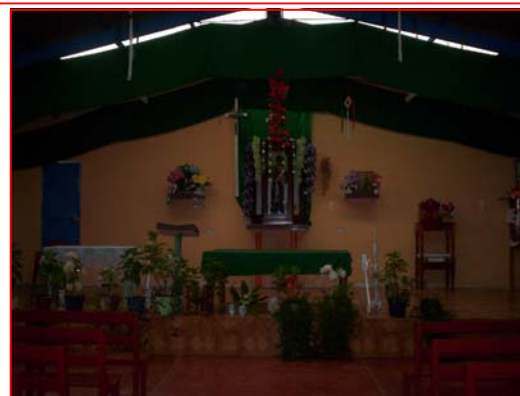
FOTOGRAFIA 1  
Vista del Altar, materiales  
en buen estado.

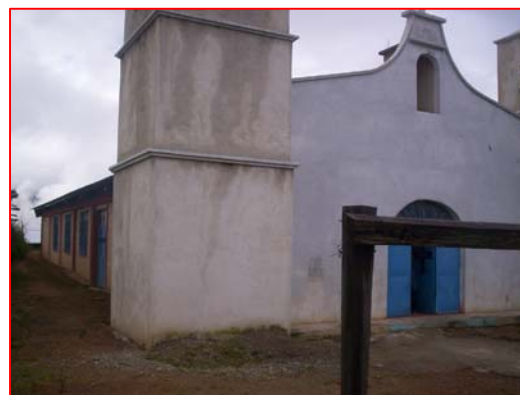
FOTOGRAFIA 2  
Vista del edificio, se  
recomienda impermeabilizar  
los muros, así como la  
fachada principal, para evitar  
humedad.

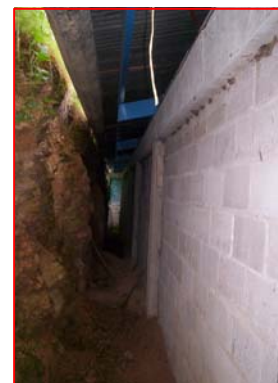
FOTOGRAFIA 3  
Corte del terreno,  
aledaño a Iglesia,  
necesita tratamiento con  
muro de contención,  
para mitigar riesgo de  
deslizamiento.

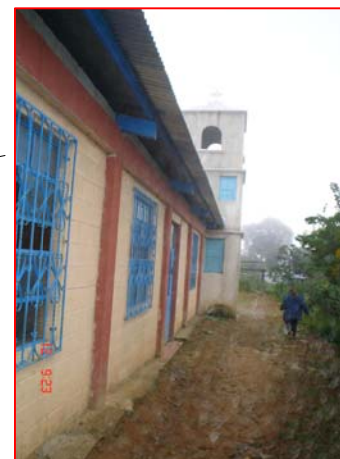
FOTOGRAFIA 4  
Vista lateral de la Iglesia, no existe tratamiento de  
caminamientos ni áreas verdes.

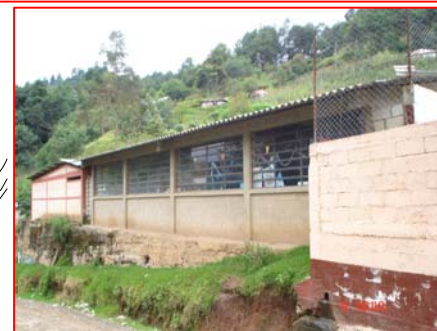
FOTOGRAFIA 1  
Se observa colapso de cemento en uno de los módulos de aulas.

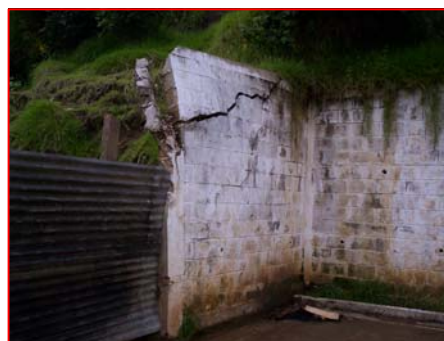
FOTOGRAFIA 5  
Muro colapsado.

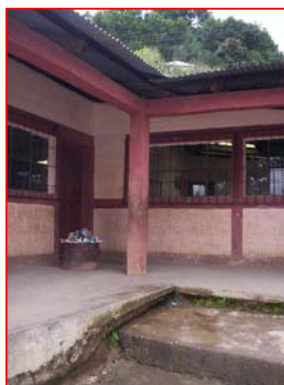
FOTOGRAFIA 2  
Vista de módulo de Aulas, se observa la losa con rajaduras y humedad.

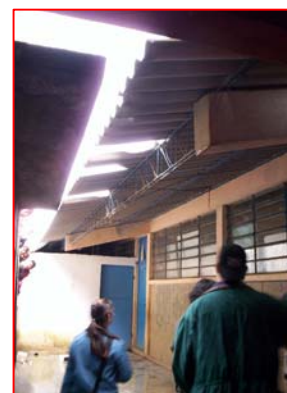
FOTOGRAFIA 4  
Vista de cubierta de láminas, las cuales se encuentran deterioradas y con goteras.

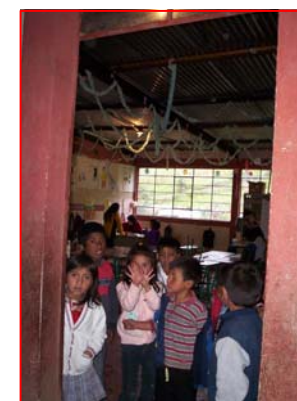
FOTOGRAFIA 5  
Cubierta de láminas de asbesto, con láminas rotas.

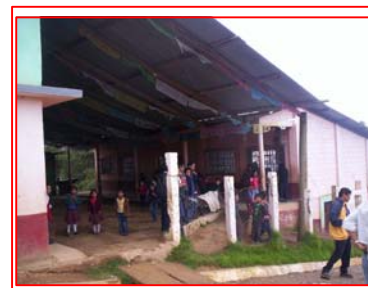
FOTOGRAFÍA 1  
Ingreso principal a Escuela. Se observa el piso de tierra del espacio entre los módulos.

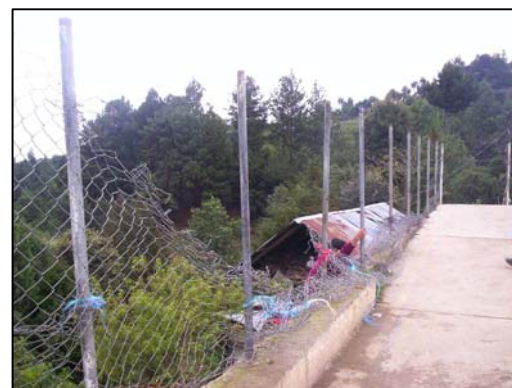
**FOTOGRAFIA 3**  
Circulación de malla en muy  
mal estado, debe  
reemplazarse, ya que detras  
de esta área existe un  
desnivel de más de  
10.00mts. Aquí se observa a  
un alumno tratando de subir  
después de ir tras el balón  
con el que jugaban en la  
cancha deportiva.

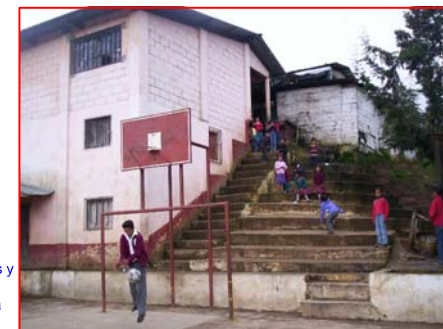
FOTOGRAFIA 5  
Módulo de Gradas y  
Letrinas en muy mal  
estado. Abajo se  
observa la  
carretera que está  
a una diferencia  
de nivel de más de  
10.00 mts.

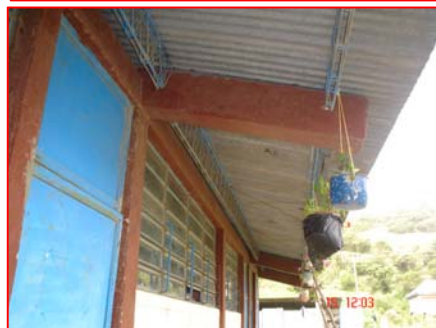
**FOTOGRAFIA 1**  
Se observa estructura de cubierta en buen estado, se debe reponer los vidrios rotos de las ventanas.

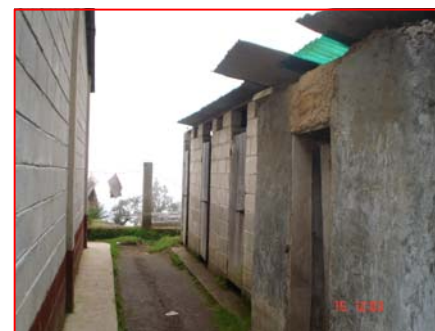
**FOTOGRAFIA 2**  
Letrinas en buen estado, se deben mejorar los caminamientos.

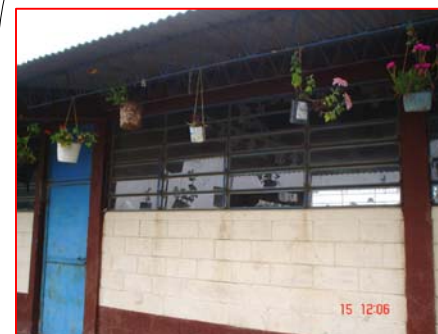
**FOTOGRAFIA 3**  
Se observa buen estado en los muros y puertas, se deben reponer vidrios de las ventanas.

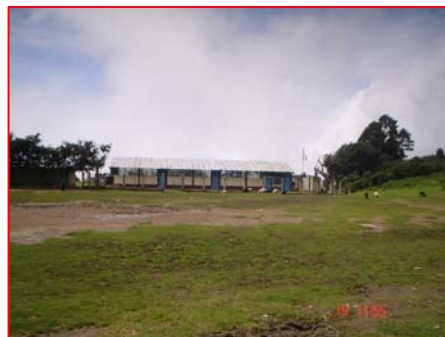
FOTOGRAFIA 1  
Estructura portante de cubierta, la cual necesita mantenimiento. Ventanería deteriorada, necesita reposición de algunos vidrios.

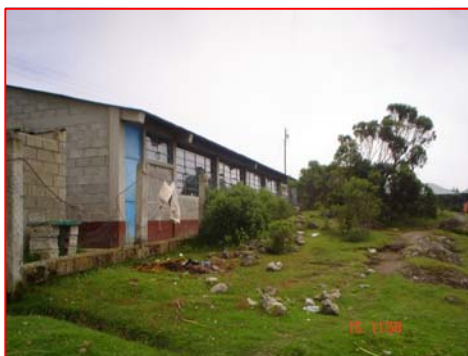
FOTOGRAFIA 4  
Circulación de malla en mal estado, lo cual representa un riesgo para los usuarios.

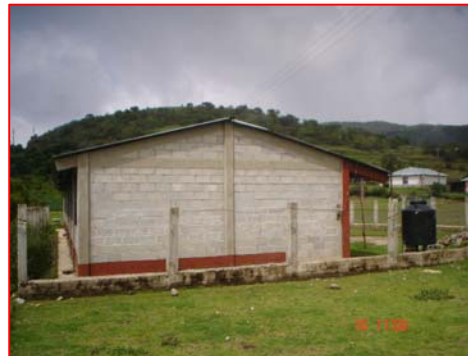
FOTOGRAFIA 5  
Vista lateral del edificio escolar, se observa el block visto, en buen estado. La cubierta de lámina necesita reparaciones.

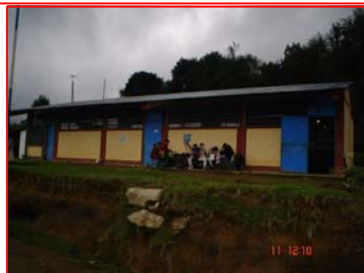
FOTOGRAFIA 2  
Estudiantes de Escuela  
Primaria, se observa  
corte sin tratamiento.

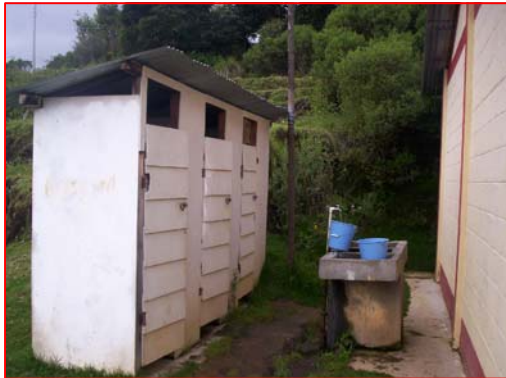
FOTOGRAFIA 1  
Letrinas en buen estado, e  
recomienda mejorar  
caminamientos.
