## EVALUACIÓN DE LA VULNERABILIDAD FÍSICO ESTRUCTURAL DE EDIFICIOS DE USO PÚBLICO EN EL MUNICIPIO DE TACANÁ, SAN MARCOS

Presentada por Angela María Orellana López  
al conferírsele el Título de Arquitecta  
en el Grado Académico de Licenciatura

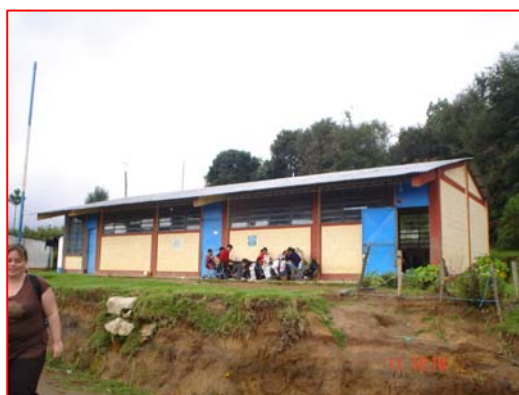
FOTOGRAFIA 4  
Vista frontal de la escuela, se sugiere tratamiento al ingreso de la misma, así como al corte del terreno donde se encuentra ubicada.
